KÖZLEKEDÉSBIZTONSÁGI  
SZERVEZET

# **ZÁRÓJELENTÉS**

**2009-015-016-6**

**Rendkívüli hajózási események**

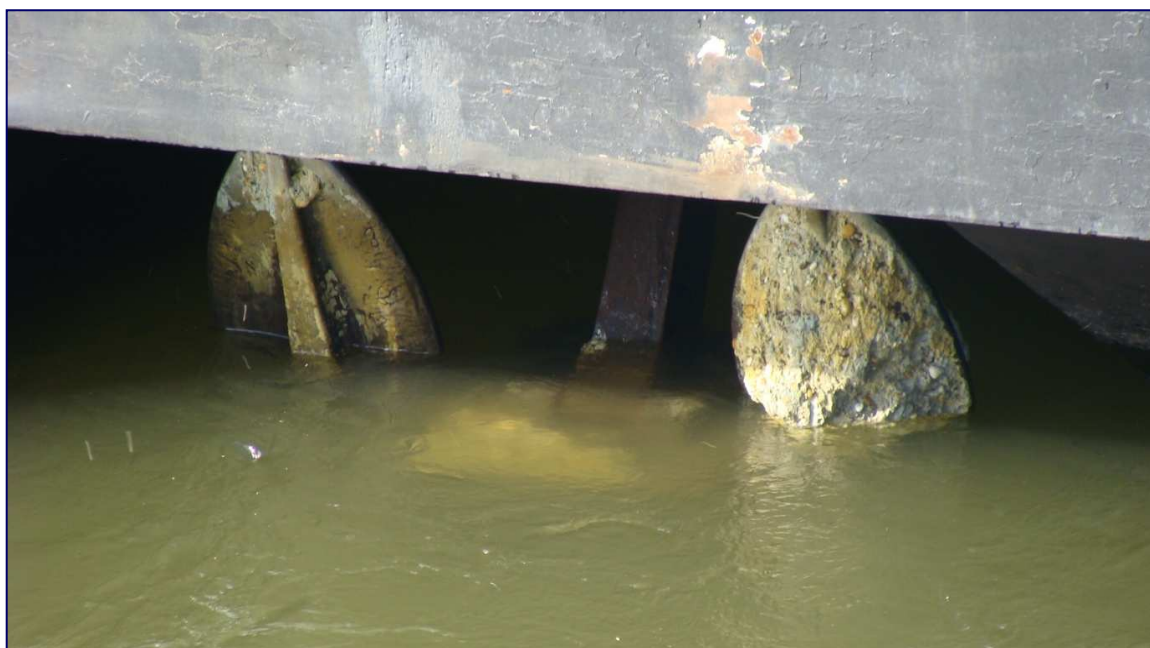
A mederfenék ezen a folyószakaszon márgás /kemény agyag, melyet vékony kavicsréteg fed/. A horgonyzást ilyen mederfenék mellett fokozott gondossággal kell végrehajtani, mert a kemény mederfenéken a horgonykapák nem mindig tudnak kellő erővel megkapaszkodni.

2. ábra: A horgonykapákon látszik a kavicsos márgás üledék.

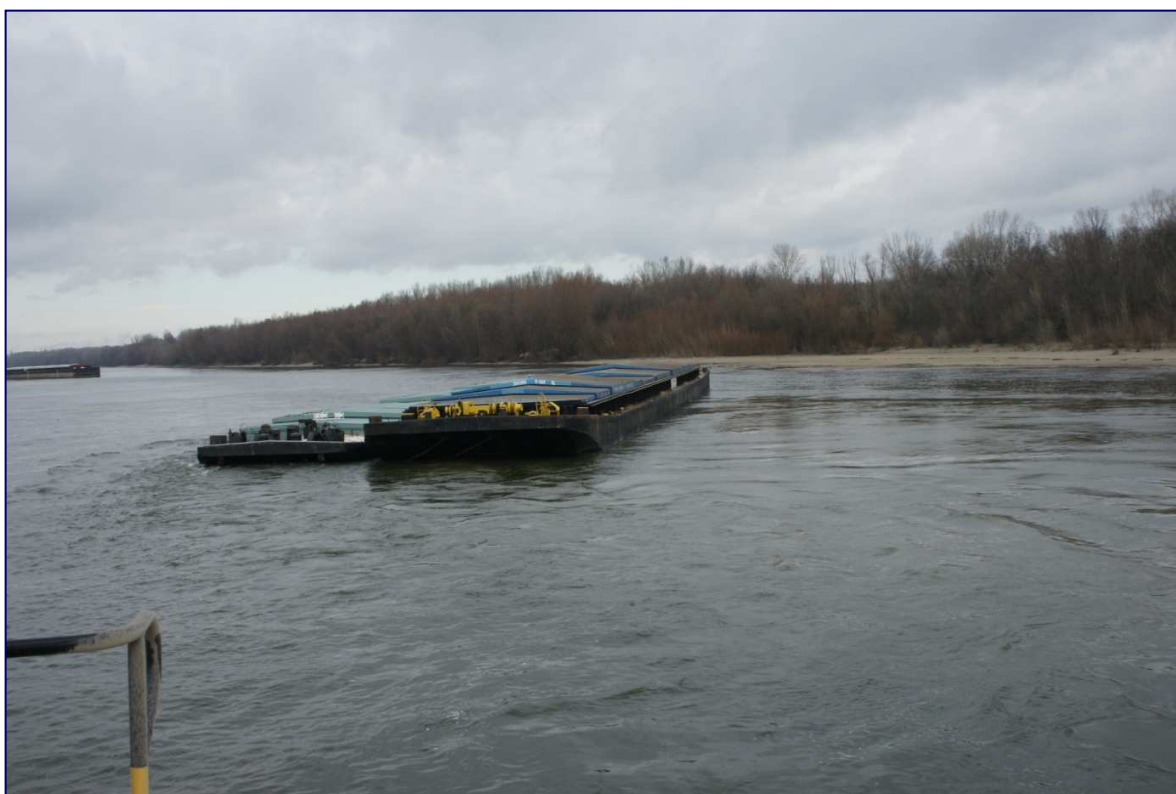
3. ábra: Az „újra” elszabadult bárkák.

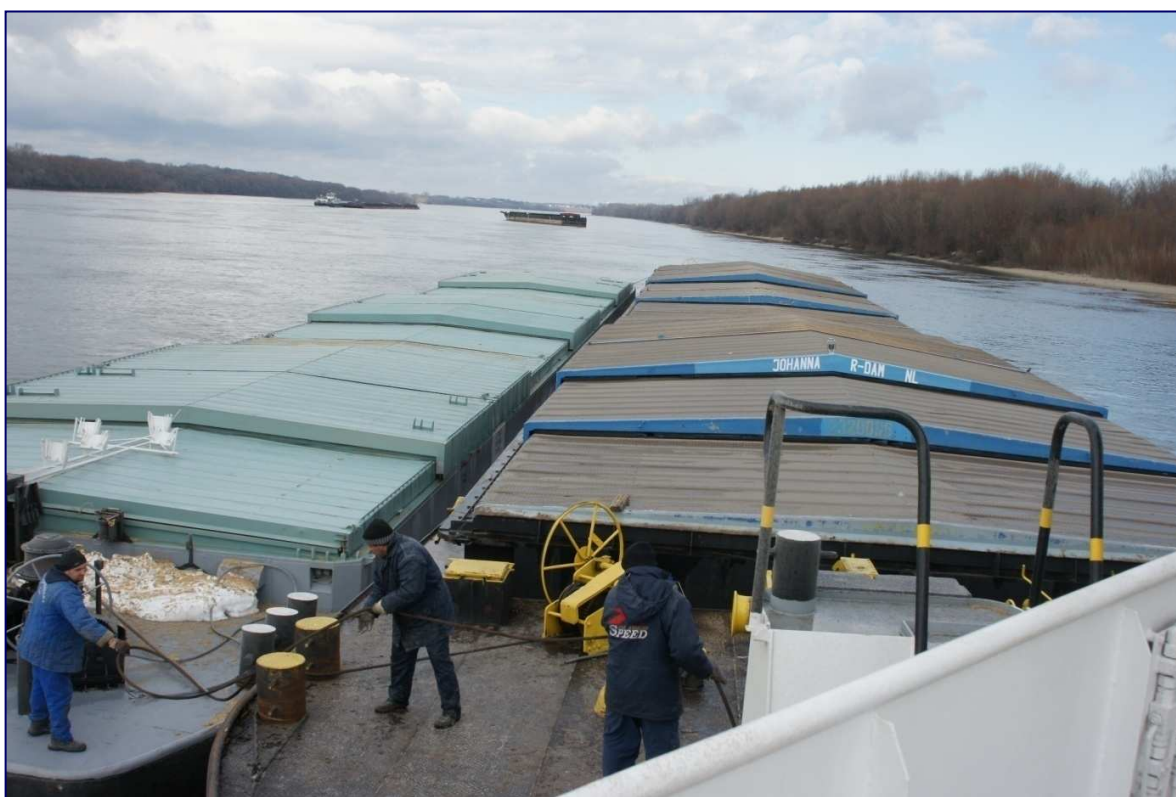
4. ábra: Az elszabadult két bárka újbóli lehorgonyzása.
