# **ZÁRÓJELENTÉS**

**2009-022-4**

**LÉGIKÖZLEKEDÉSI BALESET**

**JAKAB-HEGY SIKLÓERNYŐS STARTHELY**

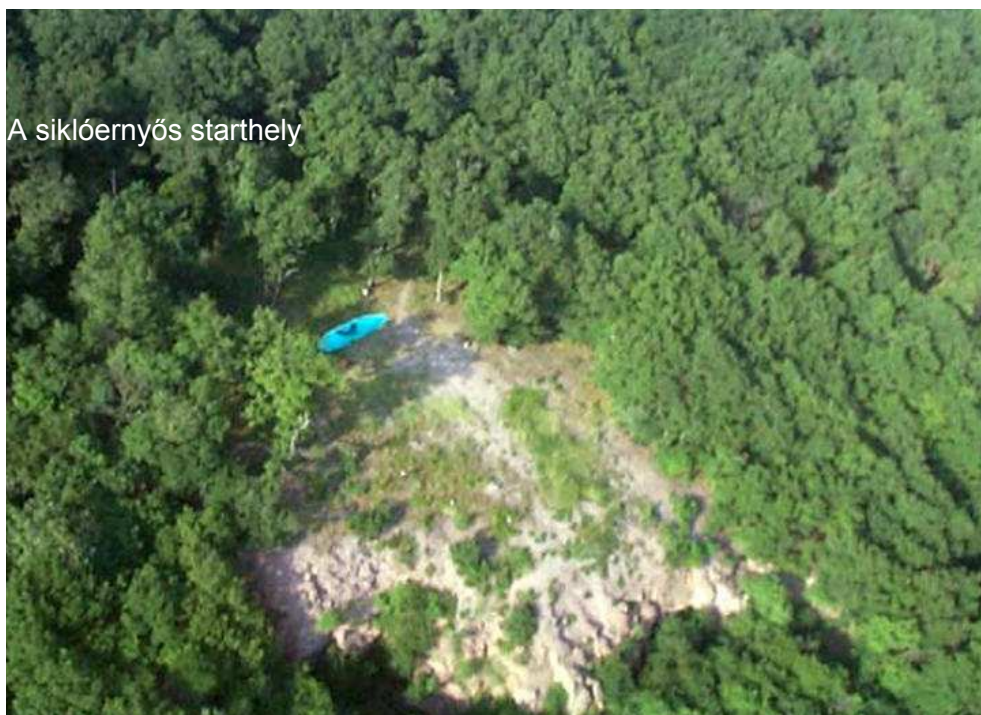
1. sz. kép: A starthely látképe felülről

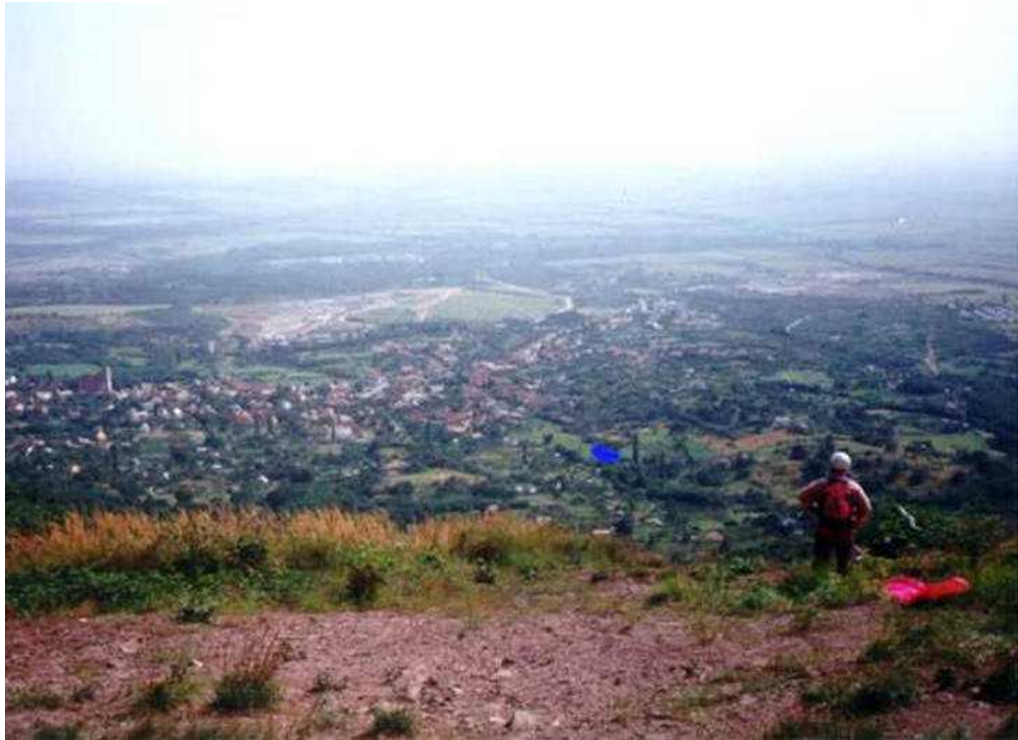
2. sz. kép: A start helyszíne nyáron

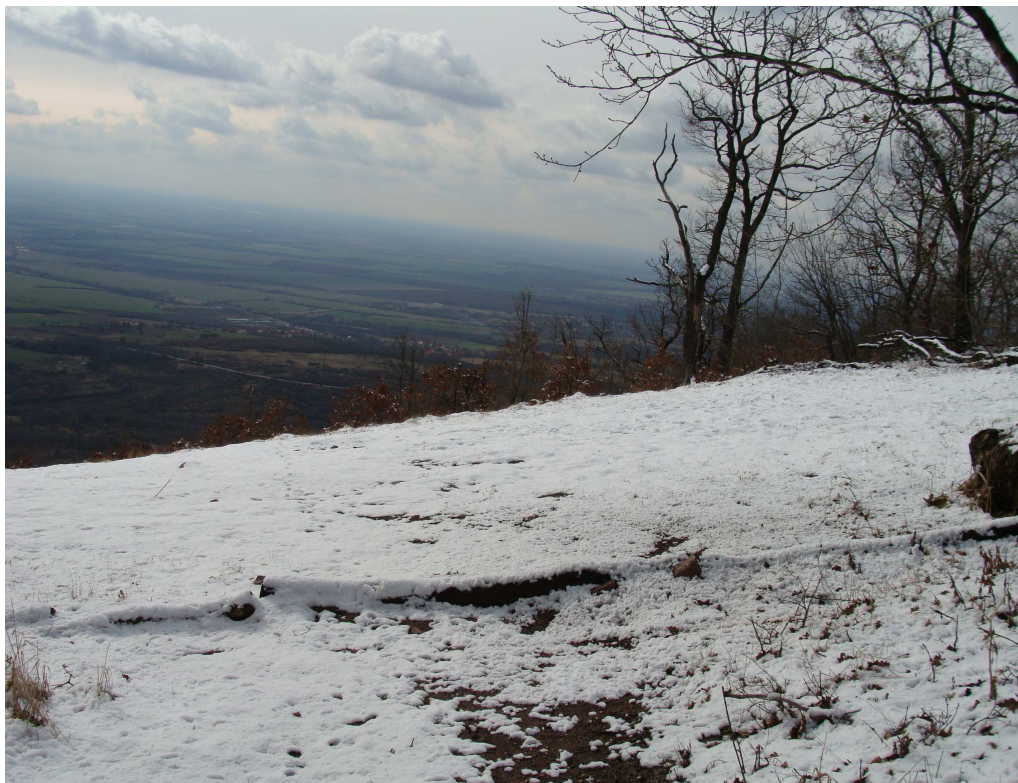
3. sz. kép: A start helyszíne az esemény idején

A starthely nehéz (DIFFICULTY +++) minősítéssel van a siklóernyős portálon közzétéve. Ez egy nagyfokú bonyolultságot fejez ki. A starthely talaját kikezdte az erózió. Annak ellenére, hogy a szakosztály nagy munkát fektetett a starthely működőképességének fenntartására, jelenleg is kövek, gyökerek állnak ki belőle, a vizsgált talaj az esemény idején fagyottan havas, csúszós volt. A felszín

meredekségét és a baleset idején uralkodó szélviszonyokat figyelembe véve az eset helyszíne nagyban befolyásolhatta a baleset kialakulását.

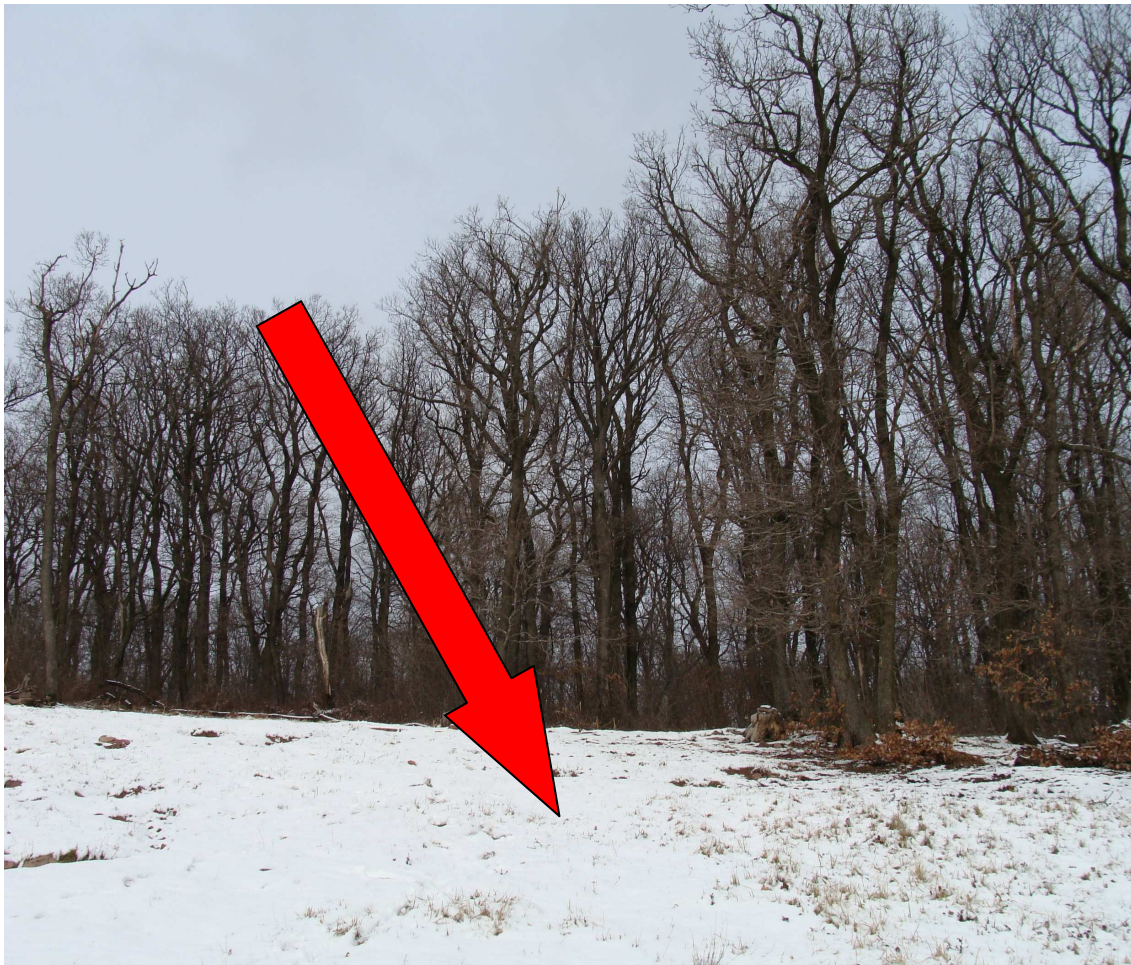
4. sz. kép: A starthely állapota és a start iránya a vizsgálat idején

A startolás szándékával földről felemelt szárny a szélbe belobbanva az erdő irányába (fölfelé irányba) mozgatta a pilótát. A pilóta ezt a kényszerszorgást a szárny alá lépéssel tudta egyensúlyba hozni, azonban a talaj állapota miatt csak csúszkálva, botladozva tudta a levegőben mozgó szárnyat követni.

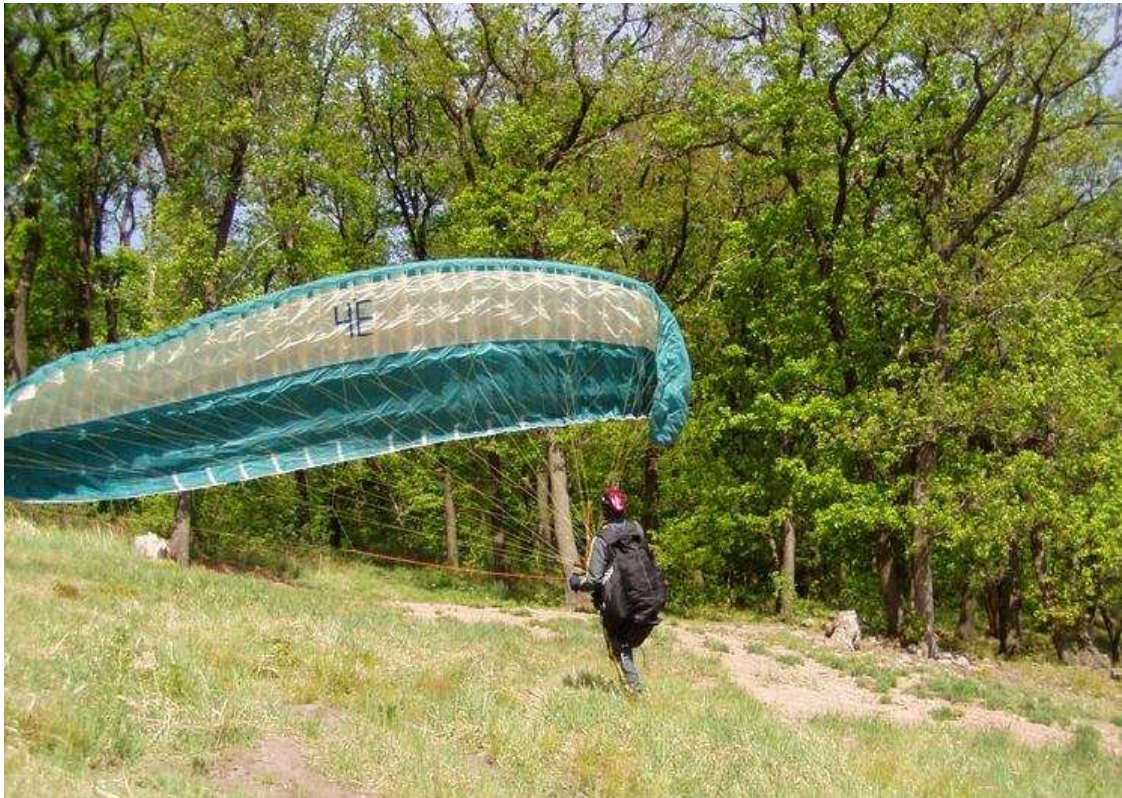
5. sz. kép: A start első mozdulata a vizsgált starthelyen

A szárny bal „füle” a szél oldalirányú mozgása miatt az erdő felé való mozgásban közelebb került a fákhöz, az emelkedő szárny bal oldala beakadt a tisztás szélén álló fa lelógó ágába.

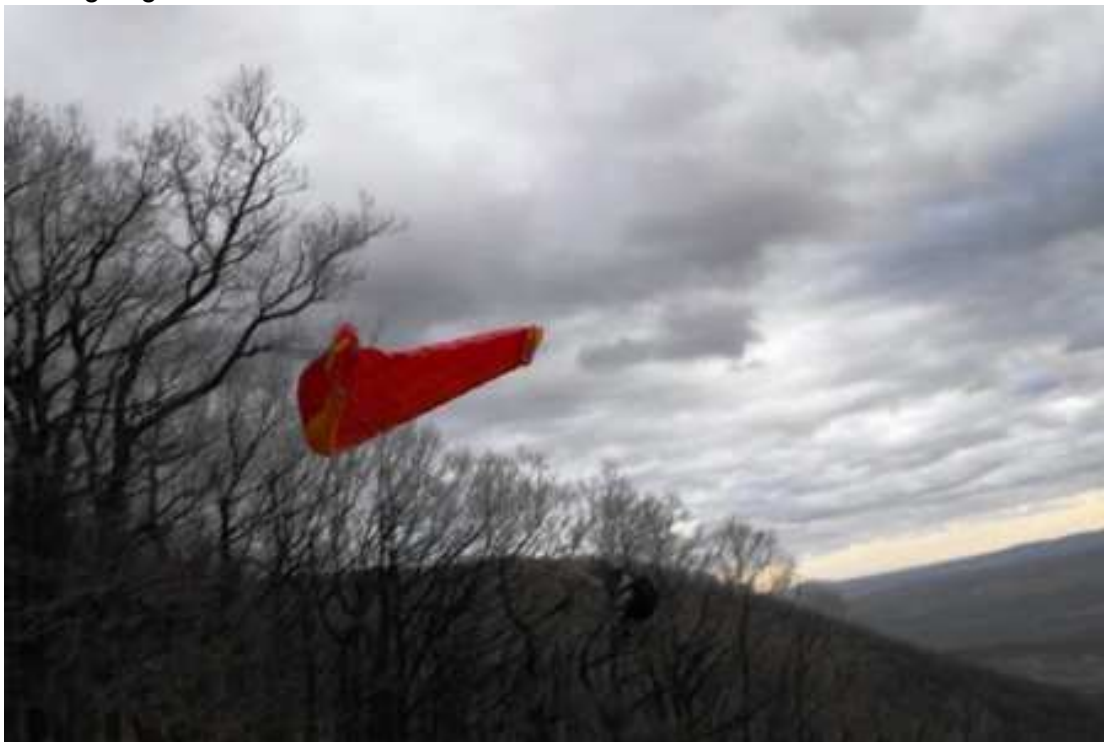
6. sz. kép: A siklóernyősről készült helyszíni felvétel a fennakadás pillanatában

A hegy felé való mozgás közben jobb oldalra húzott a szárny, így kerülhetett menetirányt tekintve bal oldalon lévő fa közelébe. A szárny bal oldala a fa ágában megakadt, ezért a szárny jobb oldala tovább haladva bal oldali fordulatot kezdeményezett, majd egy erőteljes gyorsuló mozgással a fagyott földre rántotta a pilótát.

A Vb megállapítása szerint a baleset repülés-technikai hibából következett be, amelyben közrejátszhatott a starthely talajának állapota, az uralkodó szél iránya és erőssége, a pilóta kihagyott repülési gyakorlata.
