KÖZLEKEDÉSBIZTONSÁGI  
SZERVEZET  
TRANSPORTATION SAFETY  
BUREAU

## **ZÁRÓJELENTÉS**

**2009-037-5  
vasúti baleset**

**Csorna – Szil-Sopronnémeti  
2009. január 25.**

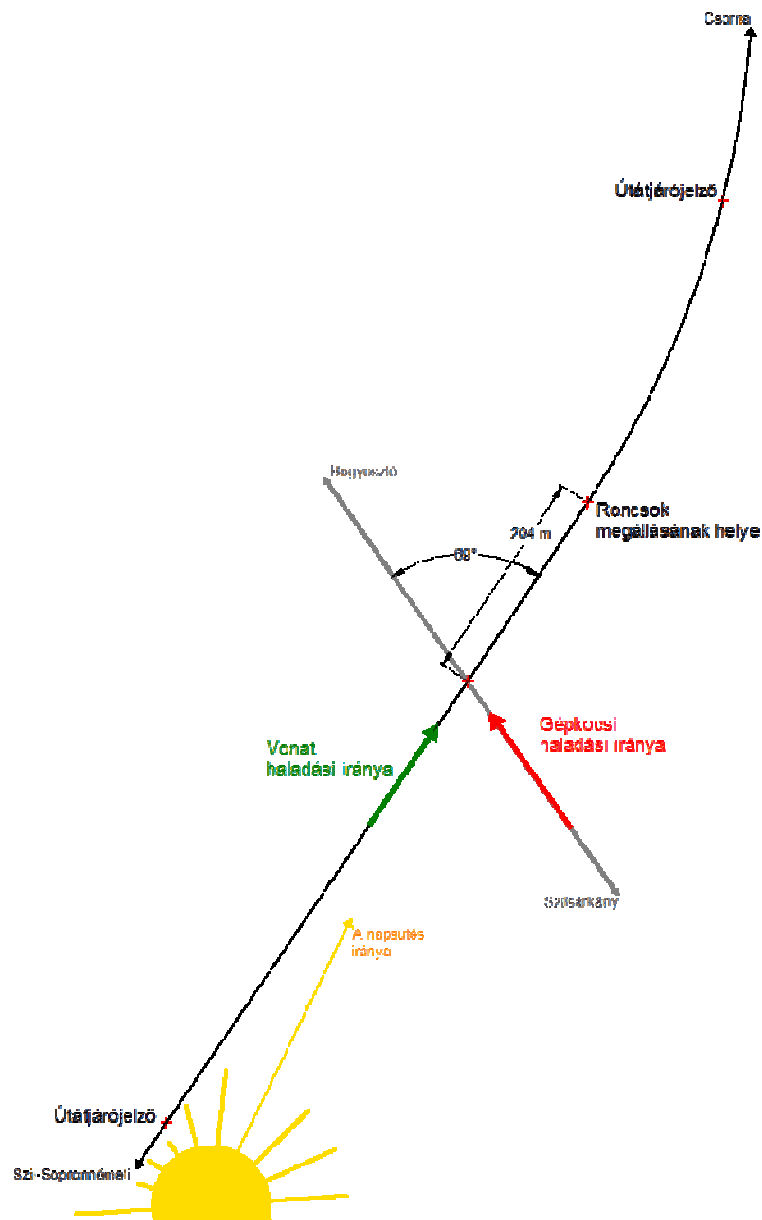
3. ábra: A baleset helyszínének méretarányos vázlata

2009. január 25-én Szil-Sopronnémeti állomás után az AS 498 fénySOROMPÓVAL biztosított útátjáróban a Szombathelyről Csornára tartó 39825 sz. személyszállító vonat előtt a fénySOROMPÓ tiltó jelzése ellenére az útátjáróba hajtott egy Ford személygépkocsi, melynek a vonat nekiütközött, majd 204 m hosszan toltta maga előtt.

A baleset idején a napos, tiszta időben a nap 206 fok felé volt látható, azaz a gépkocsi haladása szempontjából balról, enyhén hátulról sütött, a közúti jelzések megfigyelését nem akadályozhatta (3. ábra).

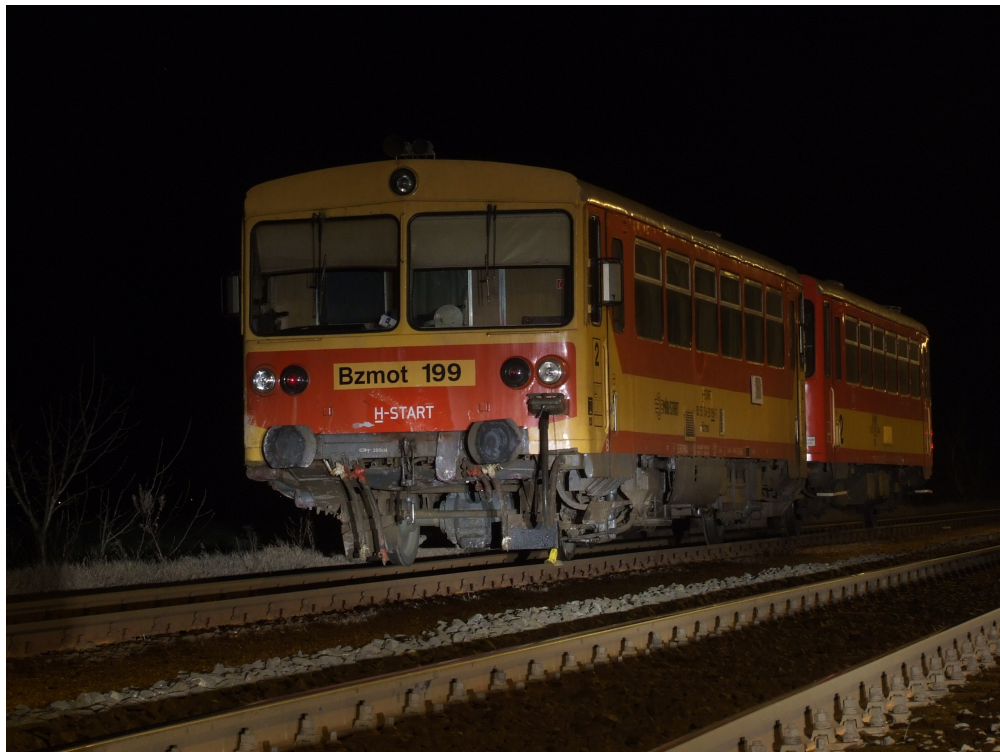
4. ábra: A balesetben megrongálódott motorkocsi

A vonatot továbbító Bzmot 199 psz. motorkocsi kis mértékben megrongálódott és szolgálatképtelenné vált: pályakotró, légfék csatlakozó tömlők eltörték.

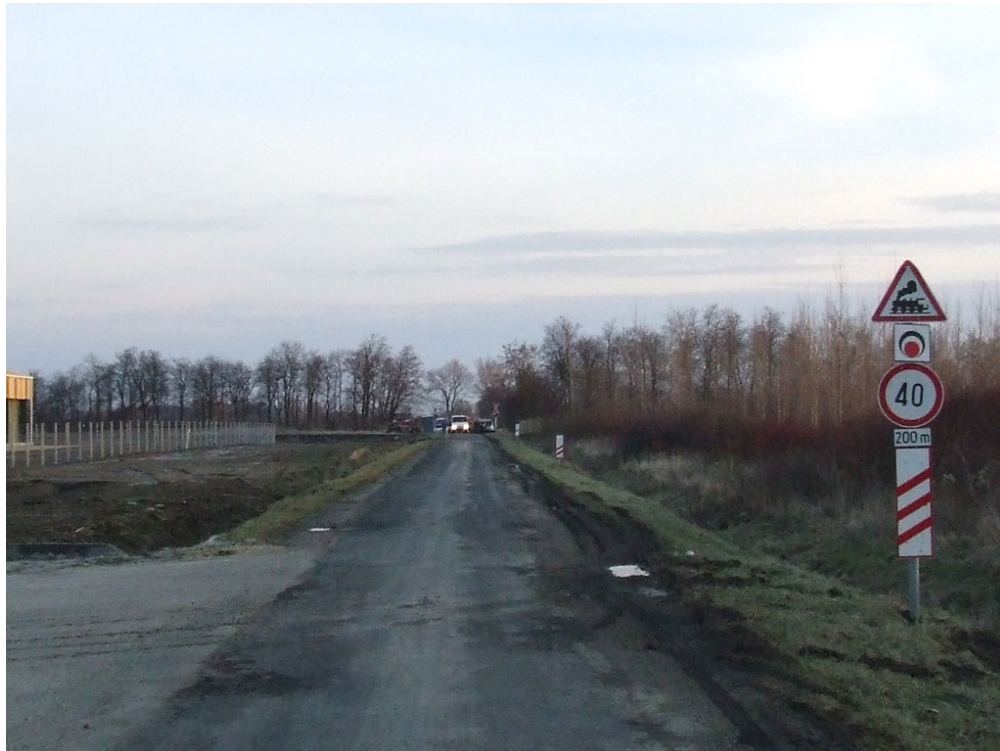
6. ábra: a közút vonalvezetése és az elhelyett jelzőtáblák

A közút felől a vasúti átjáróra figyelmeztető táblák mindkét irány felől sérülésmentesek, hiánytalanok (lásd 6. ábra, mely a balesettel átellenes irányból készült):

- vasúti átjárót előjelző táblák;
- sorompó nélküli vasúti átjáróra figyelmeztető tábla, mely alatt a kiegészítő tábla jelzi, hogy az átjárót fénsorompó biztosítja;
- 40 km/h sebességkorlátozás;
- vasúti átjáró kezdete.

A rálátási háromszög a vonat érkezési irányából fás, bokros terület miatt nem volt szabad, azonban a csökkentett rálátási háromszög igen. Mindemellett az út egyenes vonalvezetése és a hiánytalanul kitűzött közúti jelzőtáblák teljes mértékben biztosították a fényoszorompó jelzésének megfigyelhetőségét.

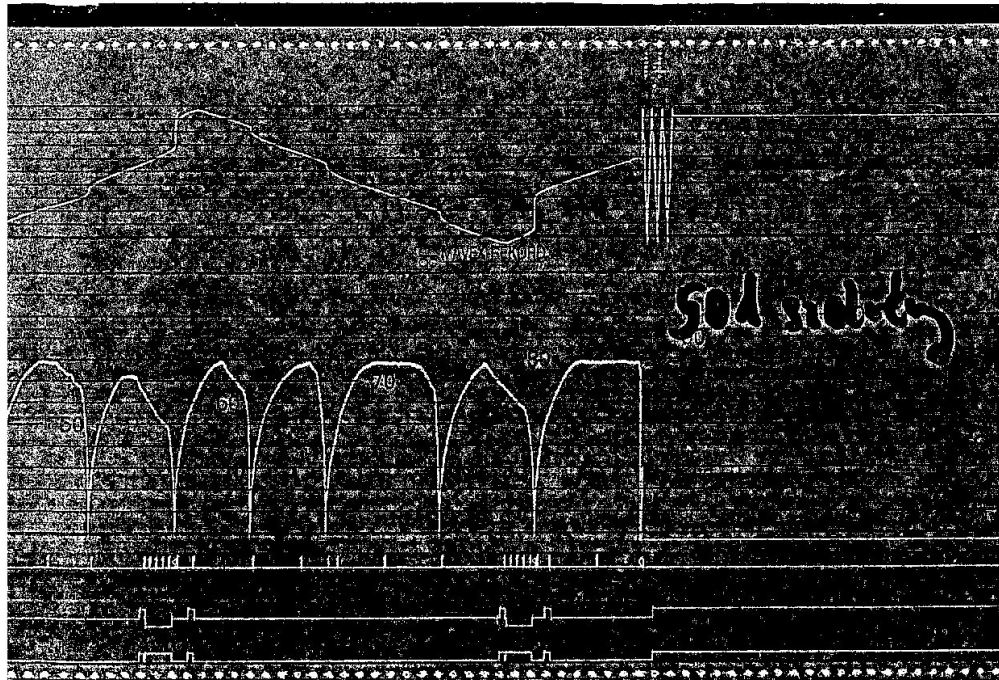
7. ábra: a Bzmot 199 menetíró regisztrátuma

A Bzmt 199 psz. motorkocsin TELOC RT 12 adatrögzítő van, méréshatára 120 km/h. A benne lévő szalag méréshatára szintén 120 km/h.

A motorkocsi menetíró regisztrátumáról készült digitális képen (7. ábra) a 0-120 km/h sebességtartomány 323 képpont magas. A regisztrátum-vonal kitérése az ütközésnél – a regisztrátum 0 helyzetéhez képest – 220 képpont.

$$220/323 \times 120 = 82 \text{ km/h}$$

A vonat a pályára engedélyezett sebességet (100 km/h) nem lépte túl, a vonatra engedélyezett sebességet (80 km/h) a szalagos adatrögzítő mérési pontosságának (5%) határán belül.
