KÖZLEKEDÉSBIZTONSÁGI  
SZERVEZET  
TRANSPORTATION SAFETY  
BUREAU

## **ZÁRÓJELENTÉS**

**2009-0503-5  
vasúti baleset**

**BKV Zrt. 252 sz. elővárosi (HÉV) vasútvonal  
Tököl és Szigetcsép állomások között  
2009. október 4.**

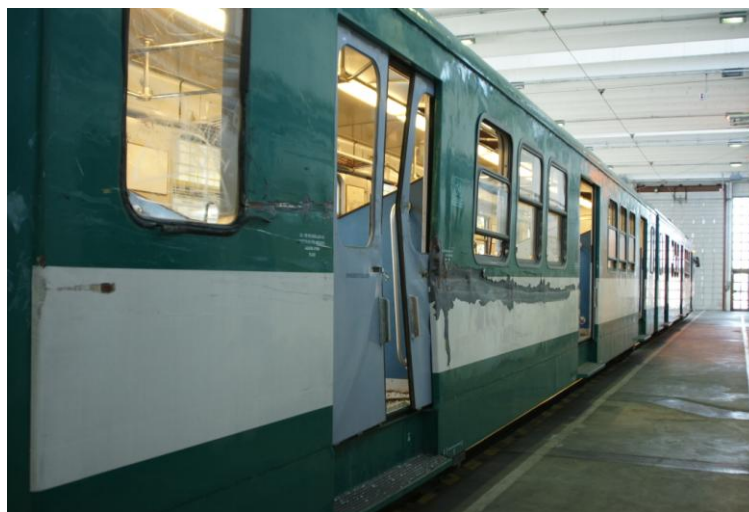
A 873 psz. motorkocsi, valamint a 637 psz pótkocsi menetirány szerinti bal oldalán az ajtók és ablakok, valamint a burkolat sérült meg.

4. ábra: A baleset során megsérült pótkocsi

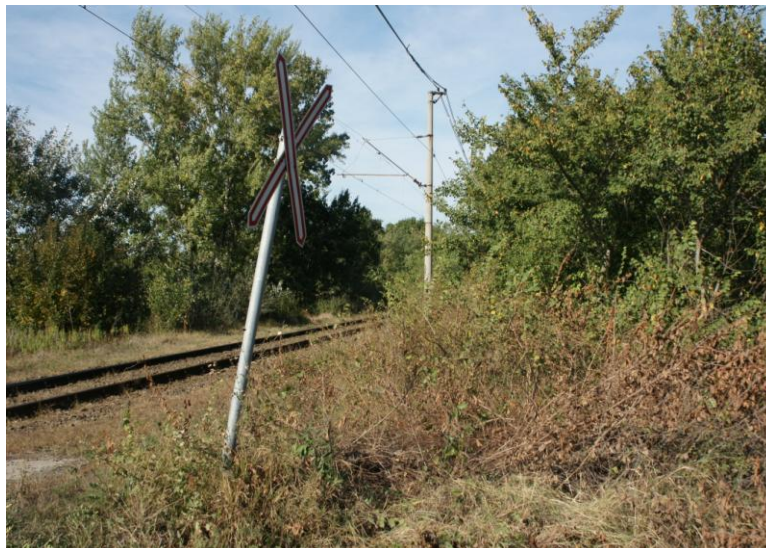
- A közút irányából az útátjáró mindkét oldalán „vasúti átjáró kezdete” jelzőtábla megtalálható.
- A vasúti pályán az útátjáró előtt 300 m-re „különleges útátjárójelző” megtalálható.
- Az útátjáróban sem a teljes-, sem a csökkentett rálátási háromszög nem biztosított, azt sűrű növényzet takarja.

6. ábra: Rálátási háromszög (hiánya) a közút felől

Az útátjáróban a mezőgazdasági munkagép menetirányában sem a teljes-, sem a csökkentett rálátási háromszög nem volt biztosított, az útátjáró felé közeledő járművek egymást nem láthatták, így az útátjáró nem felelt meg a 20/1984 (XII.27.) KM rendelet mellékletének 26.3 g) (1. sz melléklet) pontjában foglaltaknak.

Az útátjáró környezetében a megfelelő rálátás (csökkentett rálátási háromszög) a sűrű növényzet következtében nem volt biztosított, ennek következtében a közeledő járművek vezetői egymást nem láthatták.

**BA2009-503-5-01A:** A Vb javasolja az NKH-nak, kötelezze az infrastruktúra működtetőt (BKV Zrt.) arra, hogy Tököl és Szigetcsép állomások között a 267 sz. szelvényben lévő útátjárónál biztosítsa a jogszabály által előírt rálátási háromszöget, illetve amennyiben erre nincs lehetősége, az útátjárót biztosítsa.

Az NKH 2009. november 23-án határozatban utasította a BKV Zrt.-t az előírt rálátási háromszög biztosítására, melyet a BKV Zrt. végre is hajtott.

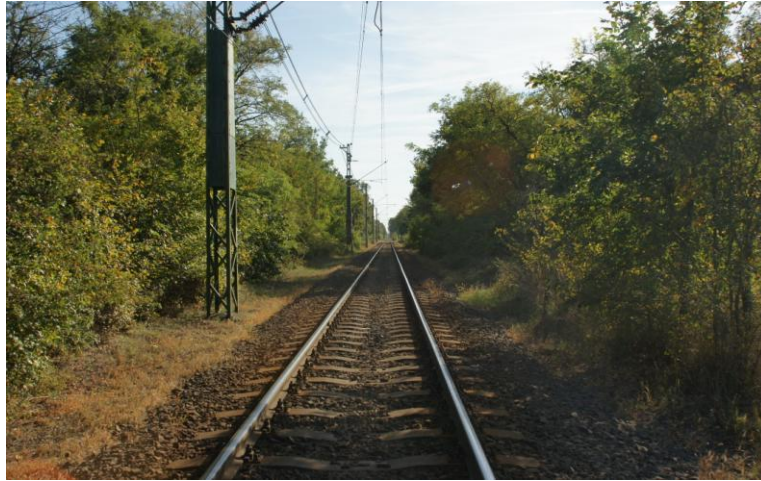
7. ábra: Rálátási háromszög (hiánya) a vasút felől

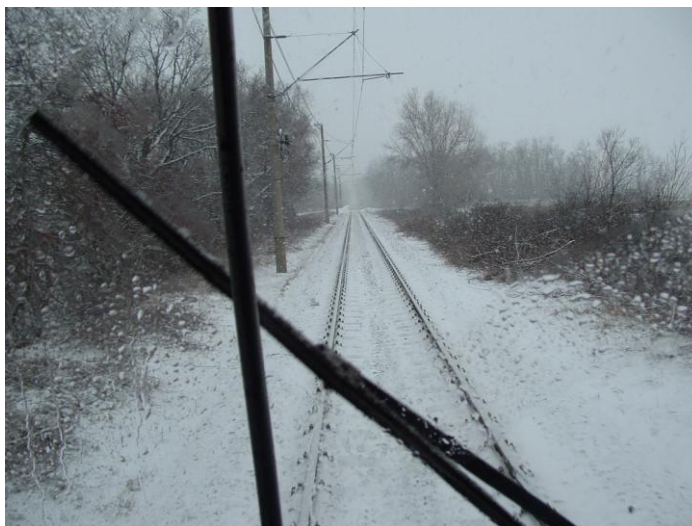
**8. ábra: Kitisztított csökkentett rálátási háromszög**

Továbbá 2010 májusától kezdve a BKV Zrt. útátjáró ellenőrzési programot indít be, amelynek célja a HÉV útátjárókban a megfelelő rálátás vizsgálata, illetve biztosítása.
