KÖZLEKEDÉSBIZTONSÁGI  
SZERVEZET  
TRANSPORTATION SAFETY  
BUREAU

**ZÁRÓJELENTÉS**  
**2009-074-4**  
**LÉGIKÖZLEKEDÉSI BALESET**  
**Bér-hegy**  
**2009. április 12.**  
**AERODYNE JUMBE**

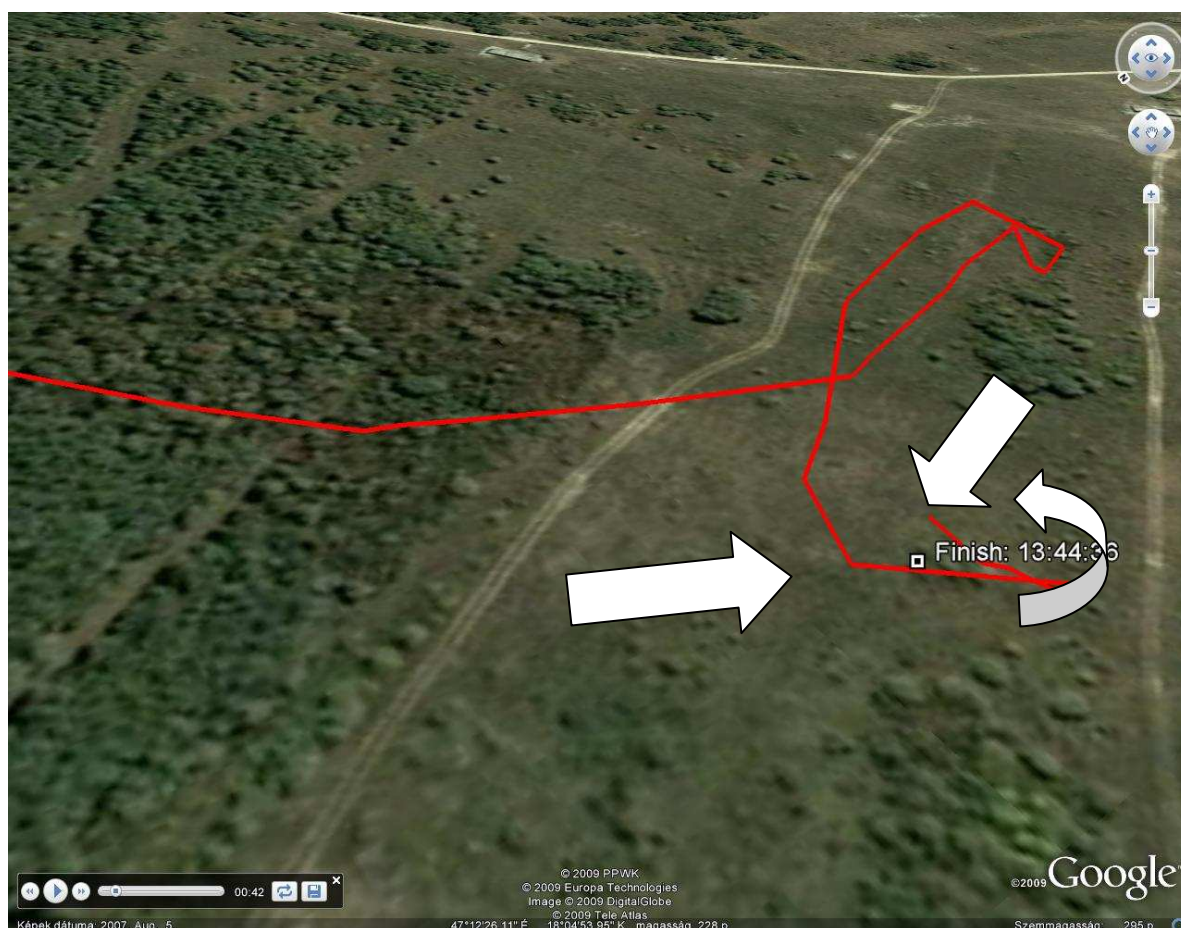
Visszatért a starthelyre, majd ismét startra készült. Az első kísérlete nem járt sikerrel, azonban a második kísérlete egy termikbefúvás miatt 1-2 lépés után azonnali starthelyről való kiemelkedést hozott létre. Azonnal termikkörre tudott fordulni és mintegy 30-50 méterre felemelkedett a start nívója fölé. A termikből kiesve lassan süllyedni kezdett, majd néhány iránymanővert követően a talajszinttől mintegy 40 méteres magasságon a leszállás mellett döntött és elindult a leszállóhely irányába. (1. sz. pont)

Földközeli magasságon egyenes vonalú siklásban volt, amikor egy porörvény hatására a szárny jobb oldala összeomlott. (2. sz. pont)

A talajmenti magasság a mentőeszköz nyílását nem biztosította, ezért a szárny negatív fordulóban nagy sebességgel csapódott a földhöz. (3. sz. pont)
