ZÁRÓJELENTÉS

**2009-086-4
REPÜLŐESEMÉNY**

**Békéscsaba
2009. április 26.**

**SC-01
D-EBKR**

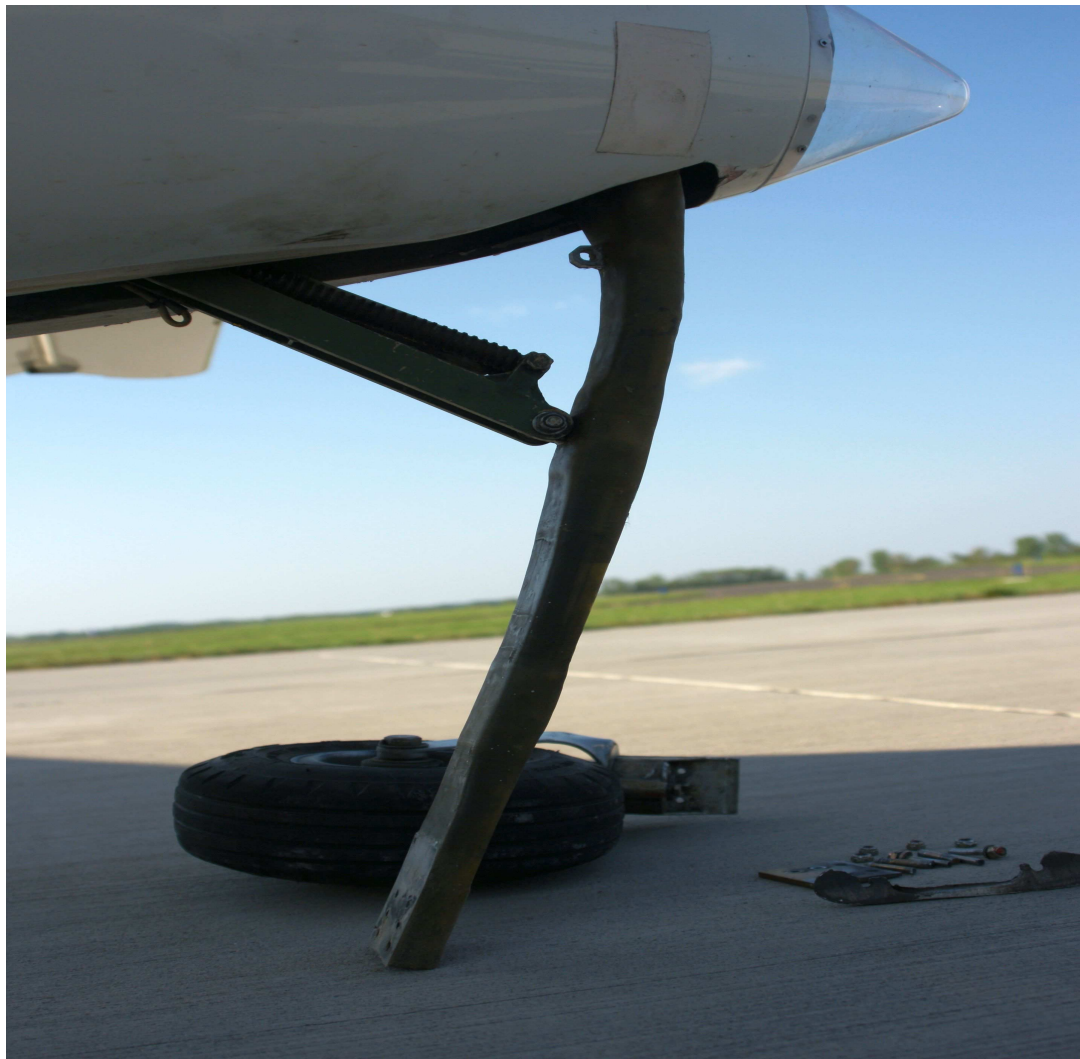
A repülőgép pilótája helyi, gyakorló iskolakör repülés végrehajtására készült felszállni a békéscsabai nyilvános repülőtér szilárd burkolatú pályájáról. A nekifutás második felénél a repülőgép behúzható orrfutója becsuklott és a repülőgép az orrára bukott. A pilóta a motort leállítva a felszállást megszakította és a pálya felénél megállt.

Az érintett légi járműben az eset kapcsán helyben javítható sérülés keletkezett.

A nekifutás második felében, amikor a repülőgép elérte a 130 km/h sebességet az orrfutó elkezdett behúzódni. A repülőgép ilyenkor még leeresztett állapotban, kedvezőtlen állásszöggel fut, a magassági kormány még nem elég hatékony a repülőgép orrának megtartására. Ezért a pilóta próbálkozásának ellenére a repülőgép orra leereszkedett és a betonon csúszott.

Az esemény létrejöttének közvetlen oka, hogy a légi járművezető a repülőgépbe történő beszállás után a futómű működtető kapcsolót nem tette át „futómű kint” (alsó) helyzetbe.
