KÖZLEKEDÉSBIZTONSÁGI  
SZERVEZET  
TRANSPORTATION SAFETY  
BUREAU

**ZÁRÓJELENTÉS**  
**2009-092-4**  
**LÉGIKÖZLEKEDÉSI BALESET**  
**Gyöngyös/Pipishegy**  
**2009. május 01.**  
**PZL 104 Wilga**  
**HA-SEO**

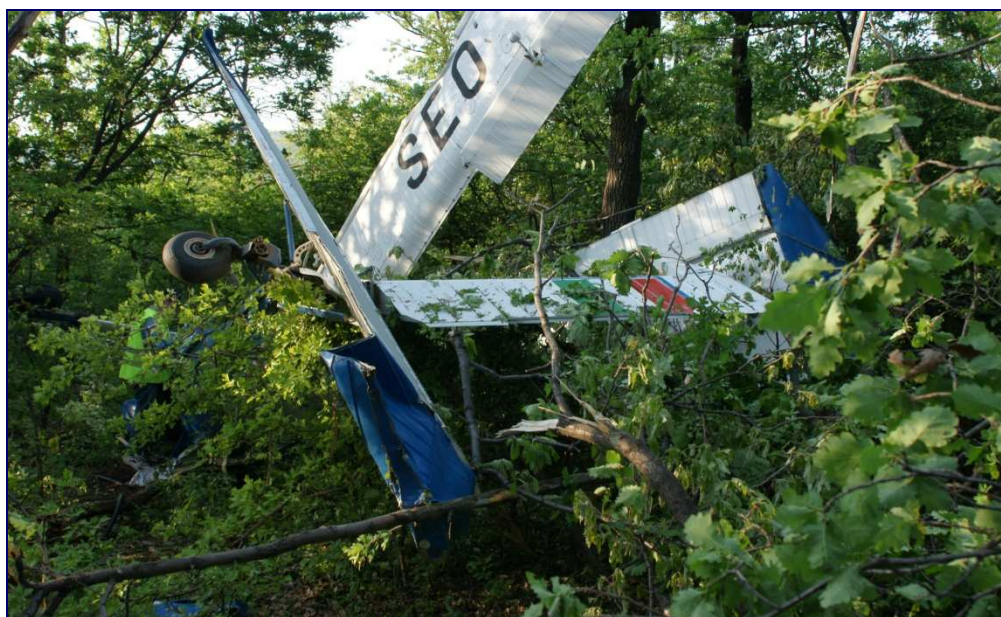
Az érintett légi jármű jelentősen megrongálódott. Gazdaságosan nem javítható.

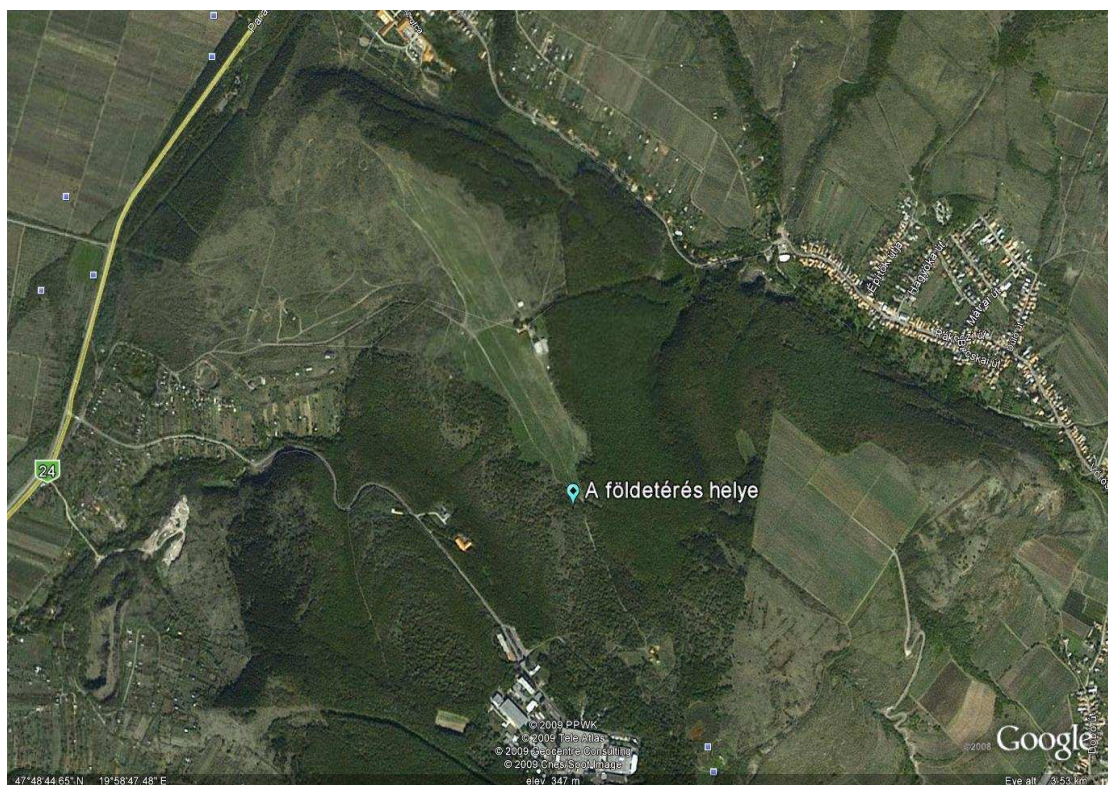
## 1.12 A roncsra és a becsapódásra vonatkozó adatok

- A helyszíni szemle során sem a talajon, sem a roncs és az tüzelőanyag rendszer elemeiben nem volt benzin található. A szűrőházból lehetett csak mintegy 30-40 ml mintát venni.
