KÖZLEKEDÉSBIZTONSÁGI
SZERVEZET
TRANSPORTATION SAFETY
BUREAU

ZÁRÓJELENTÉS

**2009-109-4
LÉGIKÖZLEKEDÉSI BALESET**

**Parafoil 282 ejtőernyő
Gy. sz: 61916**

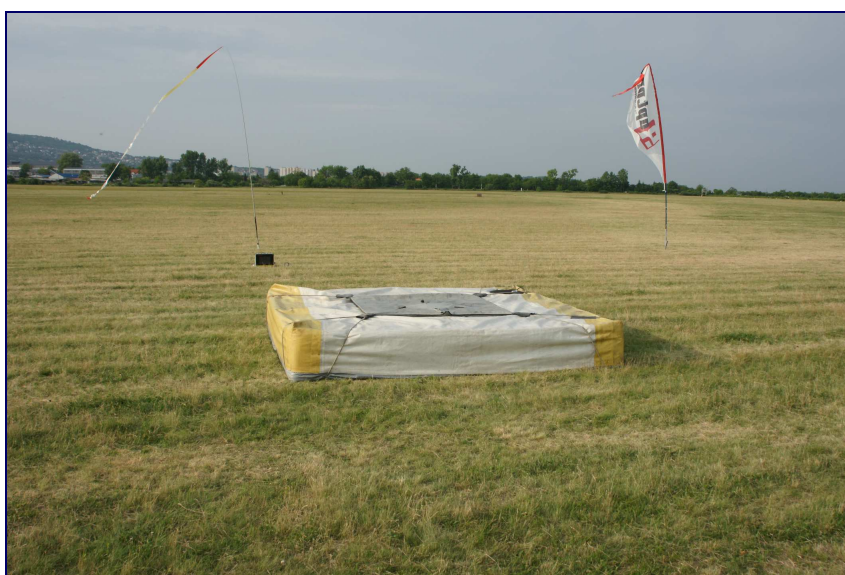
A fenti képen látható célterület korlátozott volta, az időbeni kihagyások, valamint a célbaugrás mint versenyfeladat és az eredménycentrikus célbaugrási technika (lásd, alsó kép) a vizsgált esetben kockázatnövelő tényezőnek bizonyult.
