KÖZLEKEDÉSBIZTONSÁGI
SZERVEZET
TRANSPORTATION SAFETY
BUREAU

ZÁRÓJELENTÉS

**2009-113-5
VASÚTI BALESET**

**Pusztaszabolcs
2009. március 23.**

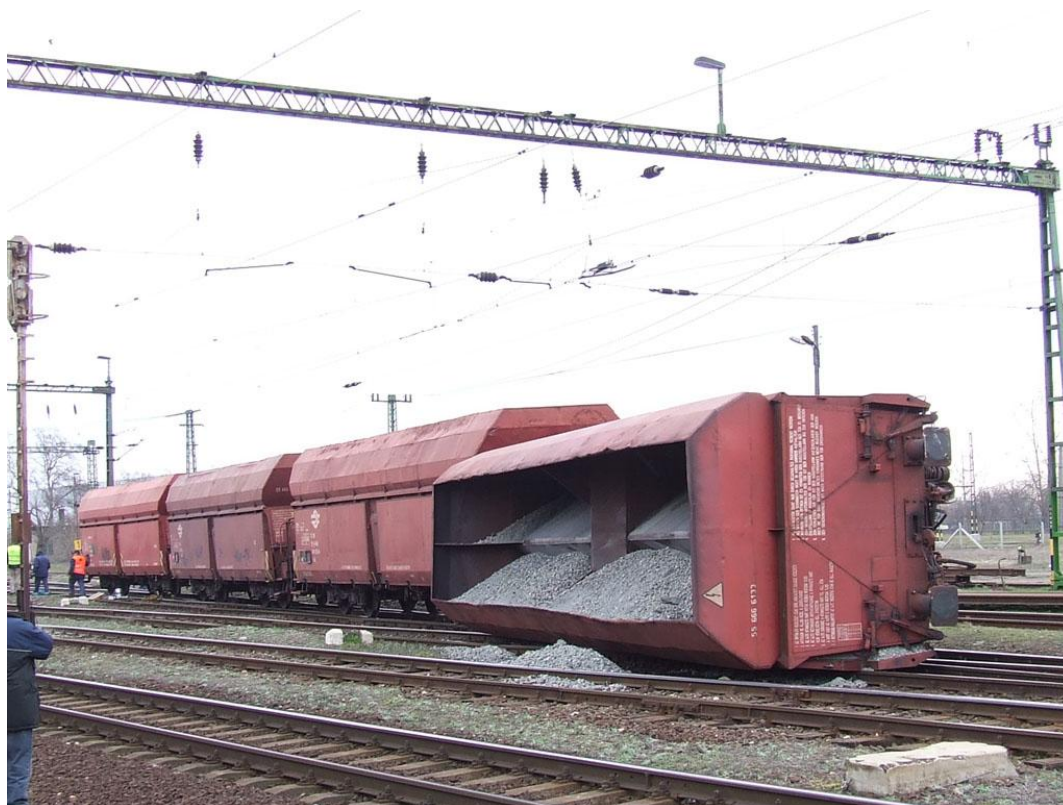
2009. március 23-án 4 órakor Pusztaszabolcs állomás VIII. vágányáról való kihaladás közben a tehervonat első kocsija a vonatfogadó vágány végén kisiklott, megrongálta a 29 és 27. kitérőket, majd a 21. kitérő keresztezési részén oldalára dőlt. Szintén kisiklott 1-1 tengellyel, de állva maradt a vonat 3. és 4. kocsija.

3. ábra: az oldalára dőlt teherkocsi

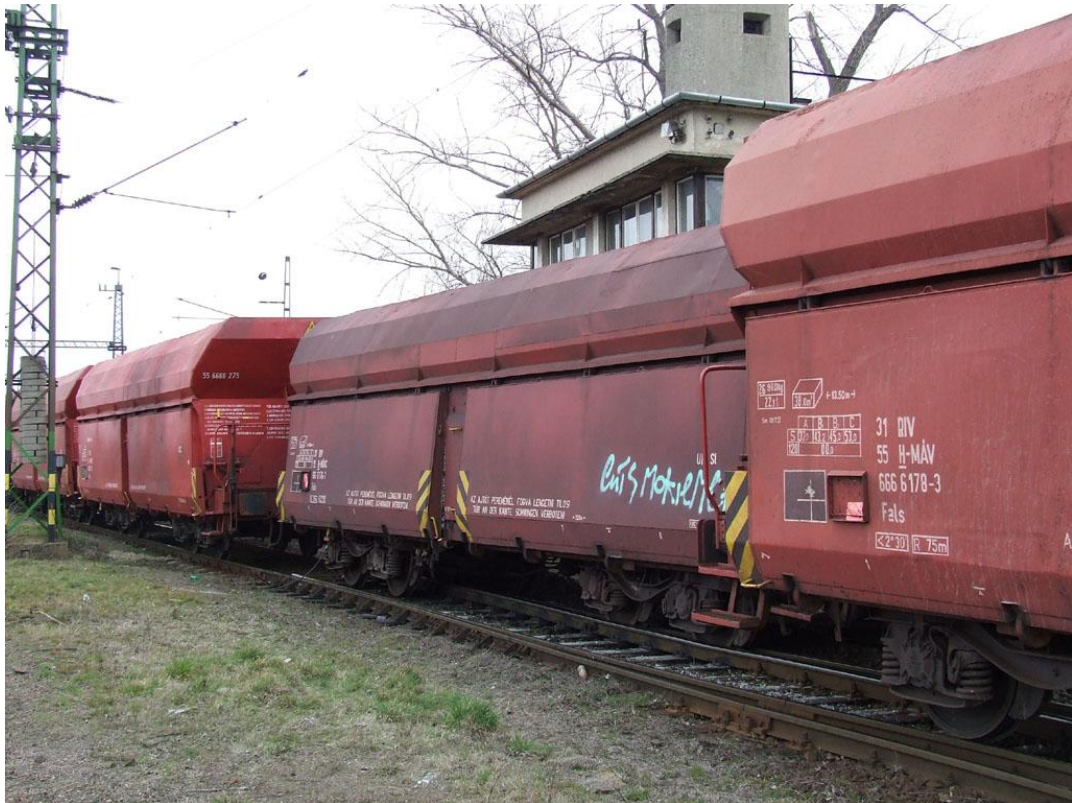
A baleset-elhárítás közben a szerelvény 5-23. kocsijait megkísérelték elvonatni, ám az állomás páros váltóközében ismételt kisiklás következett be: a tolatási mozgás során tizenkettedik 3155 666 6297-1 psz. teherkocsi a VIII. vágány túlsó

végén kisiklott, a 28 és 24. váltókat megrongálva állt meg a páros állítóközpont mellett.

4. ábra: a tolatás közben kisiklott teherkocsi

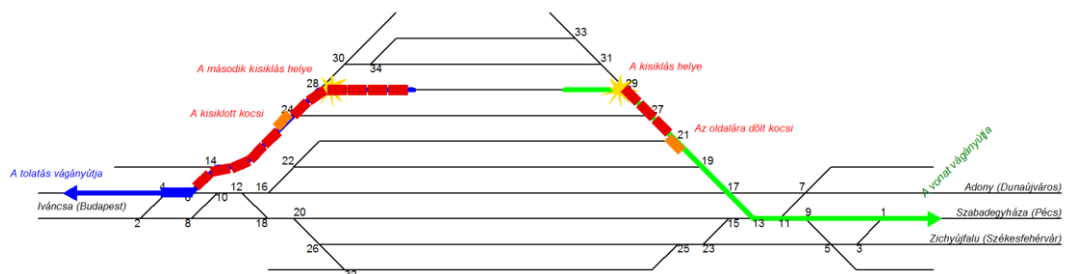
5. ábra: a helyszín vázlata a tolatás után

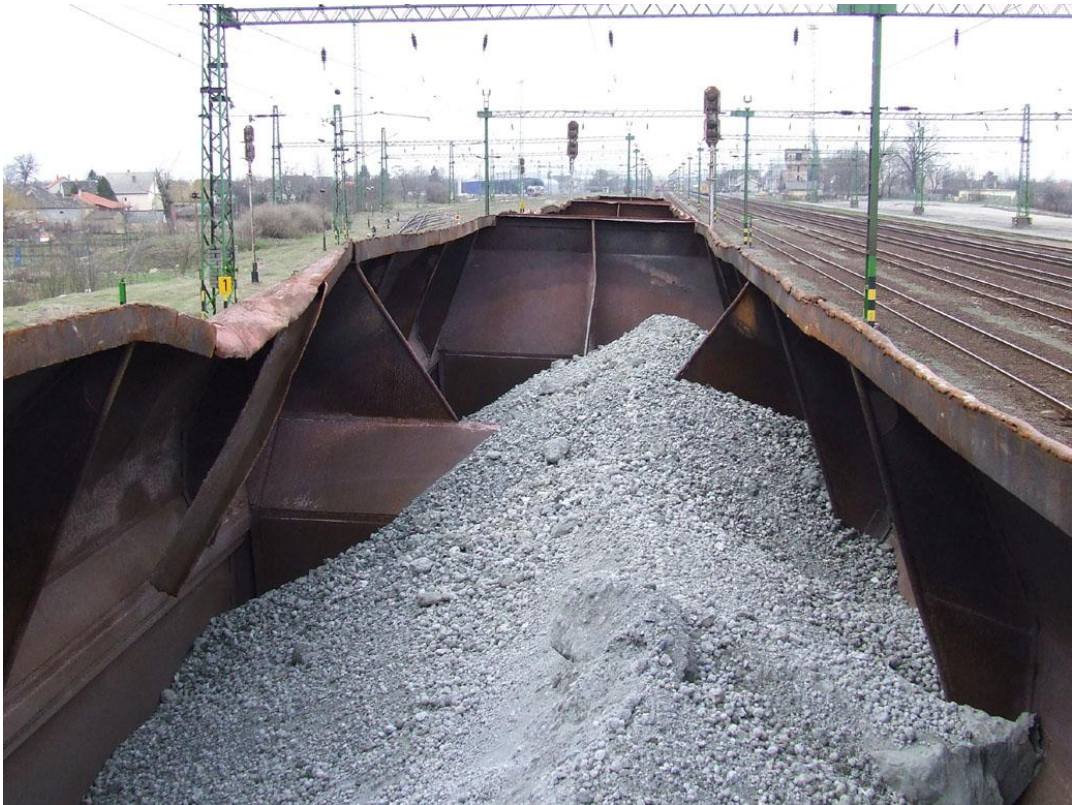
A kocsikban fuvarozott ömlesztett áru a kocsi középvonalaéhoz képest következetesen – a menetirány szerinti jobb oldal felé – el volt tolódva.

7. ábra: a rakomány elhelyezkedése

Azt a lehetőséget, hogy a rakomány kedvezőtlen elhelyezkedése menet közben alakult volna ki a rázkódások következtében, a Vb kizárja. A rázkódások az árufelszín laposodását is okozzák, nem alakulhat ki a 7. ábra szerinti felszín.

A baleset utáni tapasztalatok alapján a rakodást végző Kft. azonnal intézkedett a szimmetrikus rakodás gondosabb ellenőrzéséről, a MÁV Cargo Zrt. pedig csak nappali átvétellel, alaposabb ellenőrzés mellett vállalta a következő vonatok továbbítását.

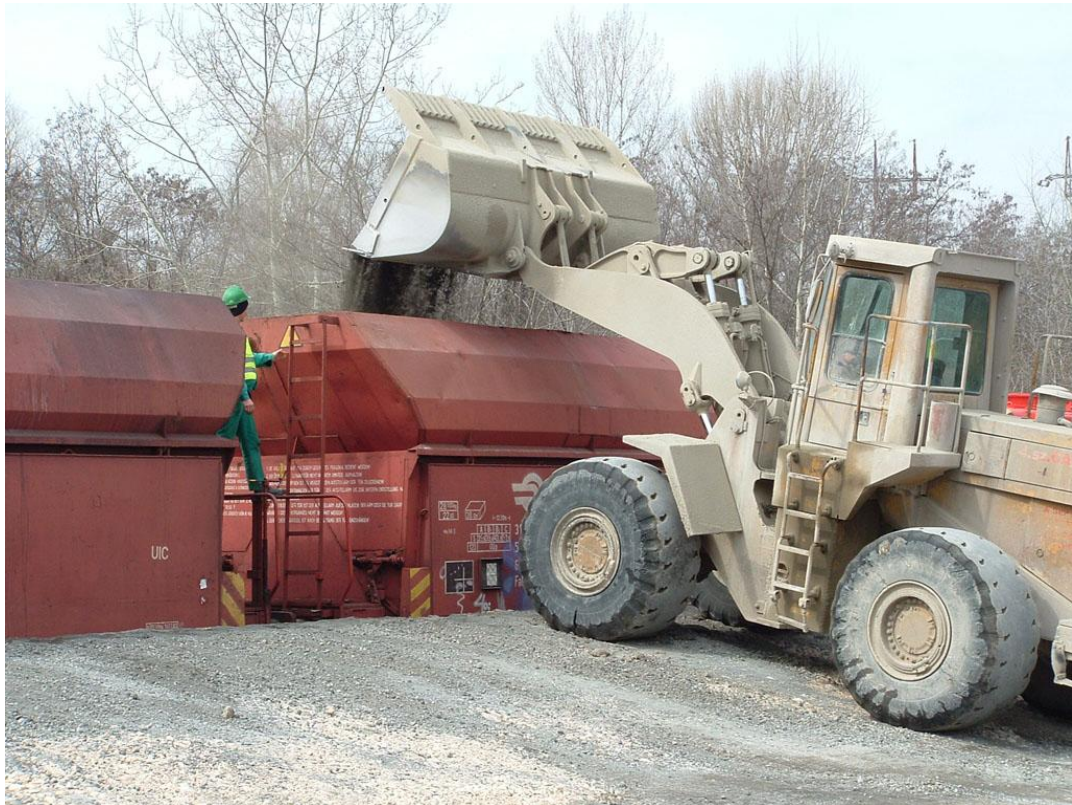
A kocsikat a kijelölt rakodóhelyen oldalról, homlokemelős közúti rakodógéppel rakodták meg (8. ábra; a Vb a rakodásról készült felvételeket a balesetet követően készítette, egy későbbi vonat előkészítésénél).

8. ábra: a kocsik megrakása

Mindezek miatt a vasúti kocsik közepe, túloldala nehezebben érhető el, ebből adódik, hogy nem kellő figyelemmel végzett rakodásnál az áru beöntése féloldalas terhelést okoz.

A fenti nehézségek azonban megfelelő figyelemmel áthidalhatók: a Vb jelenlétében végzett rakodáskor külön megfigyelő dolgozó irányításával a megfelelő rakomány-elhelyezés biztosítható volt.

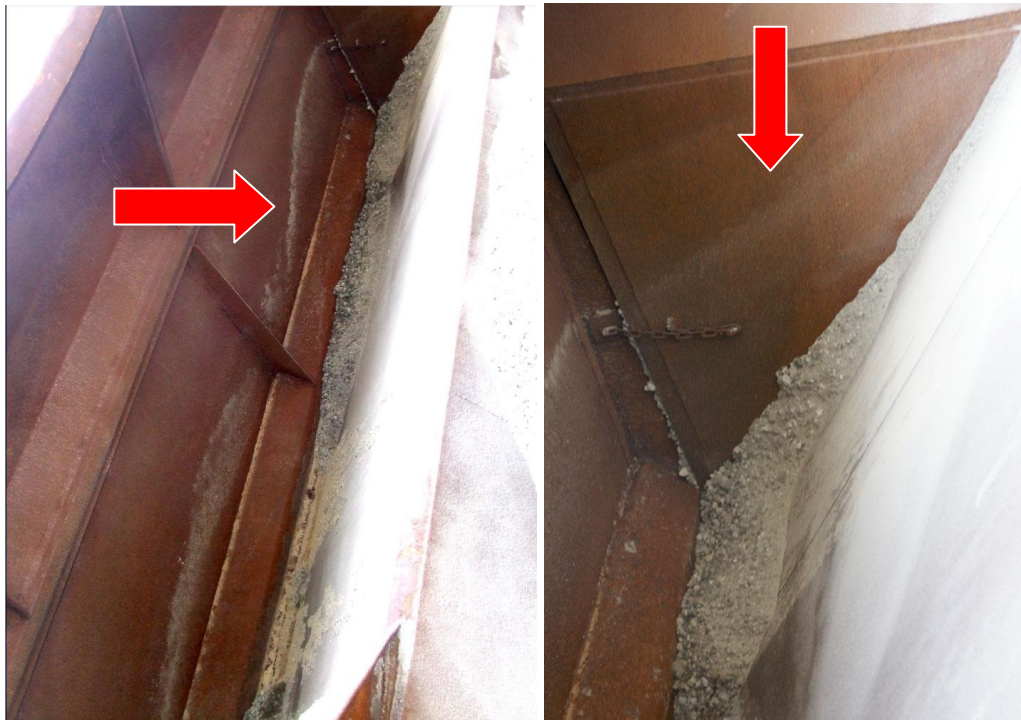
A ténylegesen kisiklott kocsik rakománya kiborult vagy elmozdult. A felborult kocsi oldalának belső falán azonban a rakomány eredeti, féloldalasan alacsony szintje még látható maradt (9. ábra). Alátámasztja az aszimmetrikus rakodást az is, hogy a többi, nem siklott kocsin is következetesen fennállt az aszimmetria.

9. ábra: a rakomány szintjének nyomai a felborult kocsiban (a kép elforgatva)

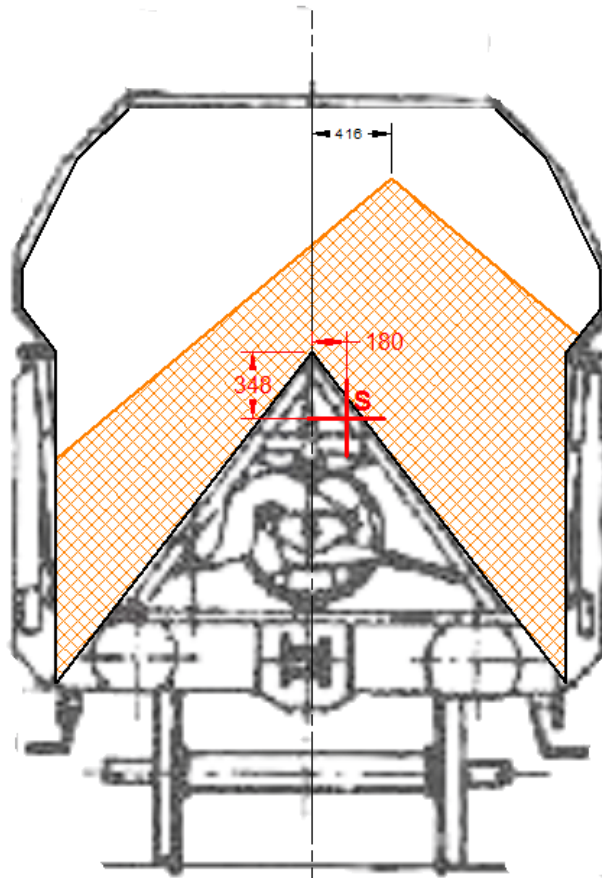
- szimmetrikus rakodás esetén 2334 mm-rel lesz,
- a helyszíni szemle alapján becsült mértékű aszimmetrikus rakodás esetén 2353 mm-rel lesz; és 180 mm-re oldalra tolódva (10. ábra).

10. ábra: aszimmetrikusan megrakott Fals kocsí keresztmetszete és a rakomány tömegközéppontja

A számítások szerint a kerékterhelések aránya jelentősen meghaladja a rakodási szabályokban (1.16.1) megengedett 1:1,25 arányt, illetve a rakomány tömegközéppontja a szabály lábjegyzetében megadott 10 cm-nél 80%-kal jobbra tolódott.
