KÖZLEKEDÉSBIZTONSÁGI
SZERVEZET
TRANSPORTATION SAFETY
BUREAU

ZÁRÓJELENTÉS

**2009-121-4
LÉGIKÖZLEKEDÉSI BALESET**

**SIGMA 370
tandem ejtőernyő**

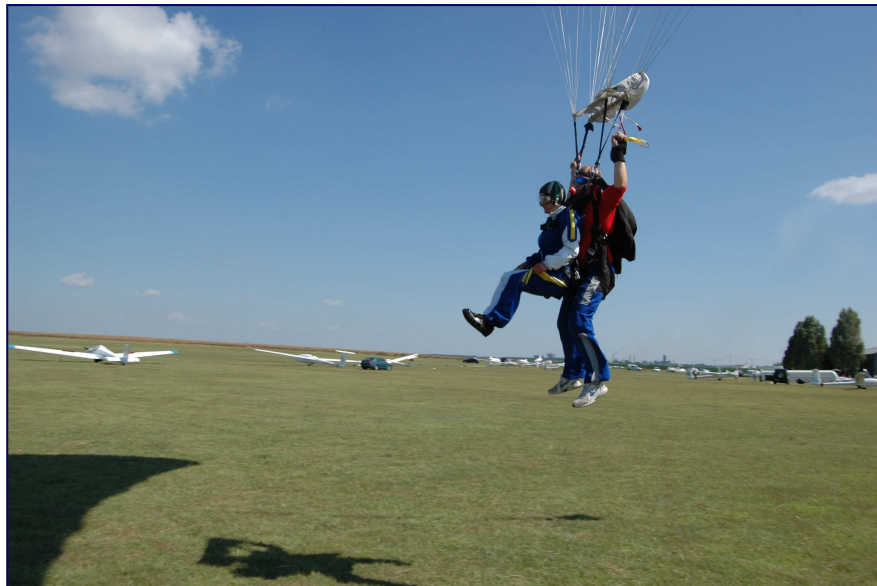
1. sz. kép: Az utasnak a pilóta utasítására fel kell emelnie a lábát.

A Vb szerint a fentiek nem valósultak meg.

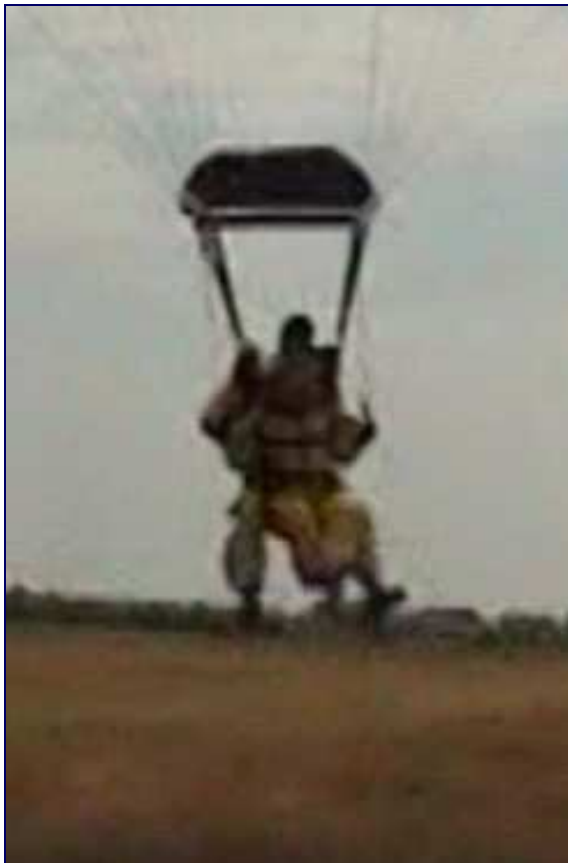
A Vb szerint a pilóta alacsonyan hajtotta végre a végrárepülést. Az ejtőernyőnek ezen a magasságról nem volt ideje trimmsebességre felgyorsulni, amiből a földet érést megelőző kilebegtetés eredményesen végrehajtható.

A Vb, a videó értékelésekor a kupolának a forduló irányba állását követően billenést tapasztalt, amit ugyan a tandempilóta helyesen kompenzált, de ez a billenés a kupola intenzívebb megsüllyedését hozta magával.

A Vb szerint a tandem pilóta a megnövekedett süllyedési sebesség miatt az ernyő kilebegtetését nem tudta az elvárható mértékben végrehajtani. A tervezettnél nagyobb merülés befolyásolhatta az utas bokájának test alá fordulását.

2. sz. kép: Földetérés előtt a levegőben

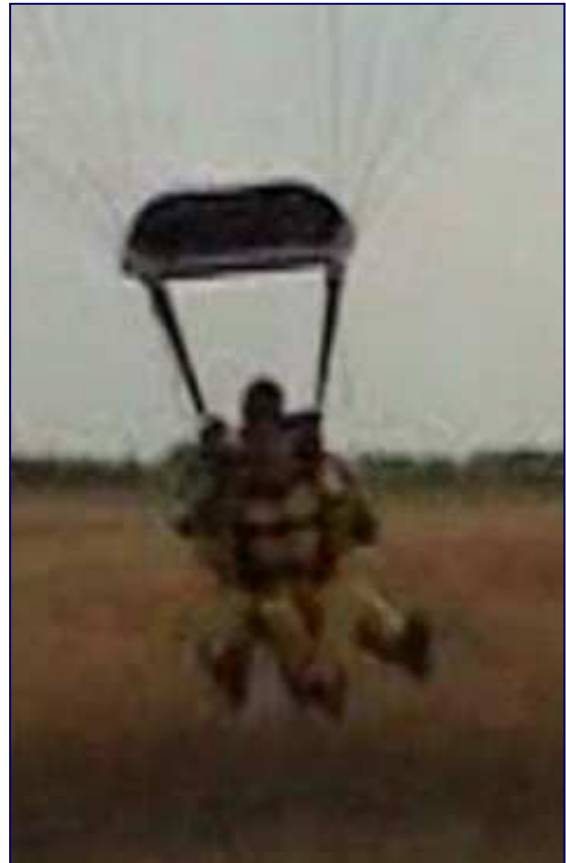
A vizsgált esetben a videófelvétel kép kockái alapján bizonyítottan látszik, hogy az utas mindkét lába földet éréskor érintette a földet, majd továbbsodródva jobb lába a függőlegesen továbbmerülő teste alá fordult. A pilóta az utas teste mellett csúsztatta a lábát és igyekezett testével az utas alá helyezkedve védeni az utas épségét. Azonban az utas lába a pilóta terpesztett lábai között toppanás-szerűen letette a lábát. A földet érés helyszíne kötött gyep. A területet tanulmányozva nem kizárt, hogy a láb aláfordulása az utas jobb lábfejének egy fücsomóval való találkozásából ered, amely befolyásolta a láb tovább csúszását.

3. sz. kép: Az utas jobb lába a bal alá kerül

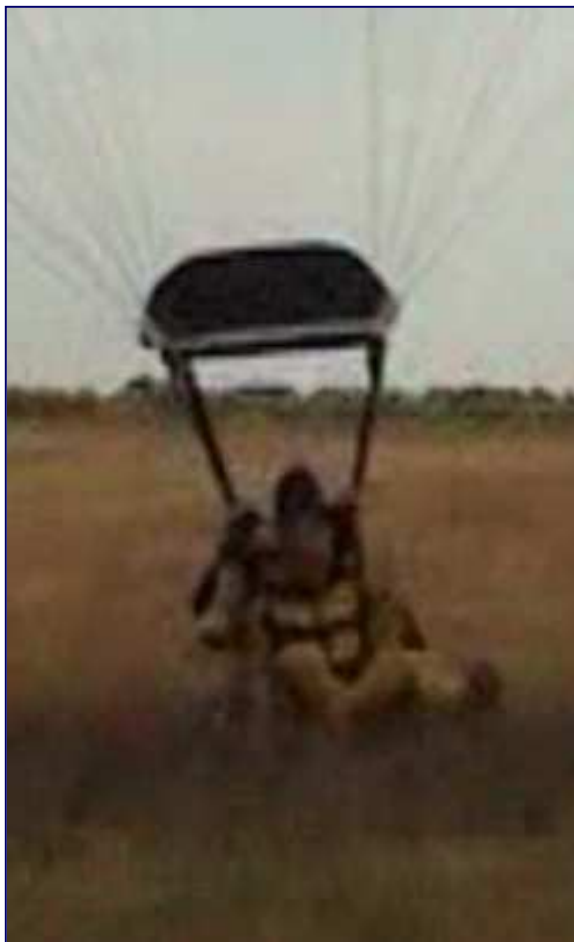
A baleset kialakulásának valószínűségét az utas helytelen lábtartása is befolyásolhatta.

4. sz. kép Az utas jobb lába a teste alá kerül

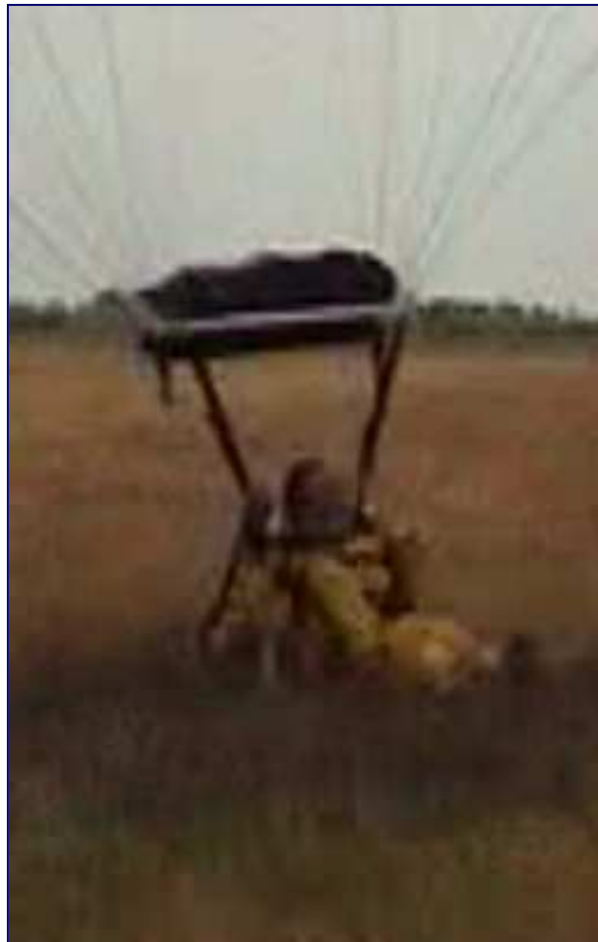
5. sz. kép Csúszik a földön a páros
