# **ZÁRÓJELENTÉS**

**2009-137-4P**  
**Légiközlekedési baleset**

**Nyíregyháza**  
**2009. június 13.**

**PARA FOIL 272**  
**ejtőernyő**

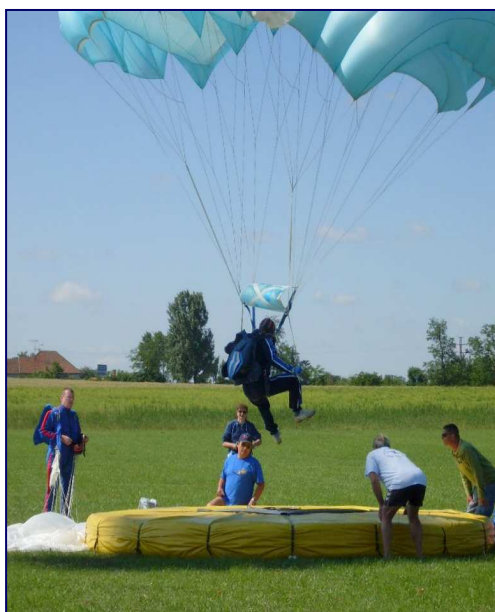
A cél megközelítéséhez a magasságot a célterülettől távolabb kell elveszíteni és a cél végső megközelítését a föld feletti szélhez viszonyított egyenletes ereszkedési szöggel kell végrehajtani.

1. sz. kép: Helyes behelyezkedési szög

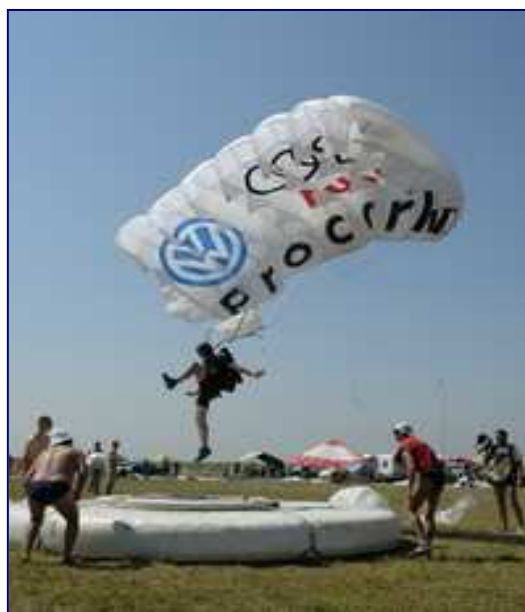
A végső ráhelyezkedési távolsága tévesnek bizonyult, így magasan került a célterület fölé. Az ejtőernyős ugró III. osztályú minősítéséből adódóan nem volt gyakorlata annak megállapításában, hogy az erősnek bizonyuló (100 méter feletti) szél milyen magasságon csökken le és azonosul a közvetlen föld felett mutatott szél erősségével. Így a végrárepülés megválasztása nem volt ideális a leszálláshoz.

Az ejtőernyős ugró ezt az ereszkedési szöget csak nagy kockázat mellett látta végrehajthatónak, ezért (helyesen) nem kockáztatta az ejtőernyő átejtését, ami rendkívüli sérüléseket hordoz magában. Sérülése az ezt követő nagy valószínűséggel későn végrehajtott lebegtetési manőver következménye.

2. sz. kép: Magasan helyezkedett ugró
