KÖZLEKEDÉSBIZTONSÁGI  
SZERVEZET  
TRANSPORTATION SAFETY  
BUREAU

# **ZÁRÓJELENTÉS**

**2009-159-4  
LÉGIKÖZLEKEDÉSI BALESET**

**IS-28 B2 „PIPISKE”  
HA-5023**

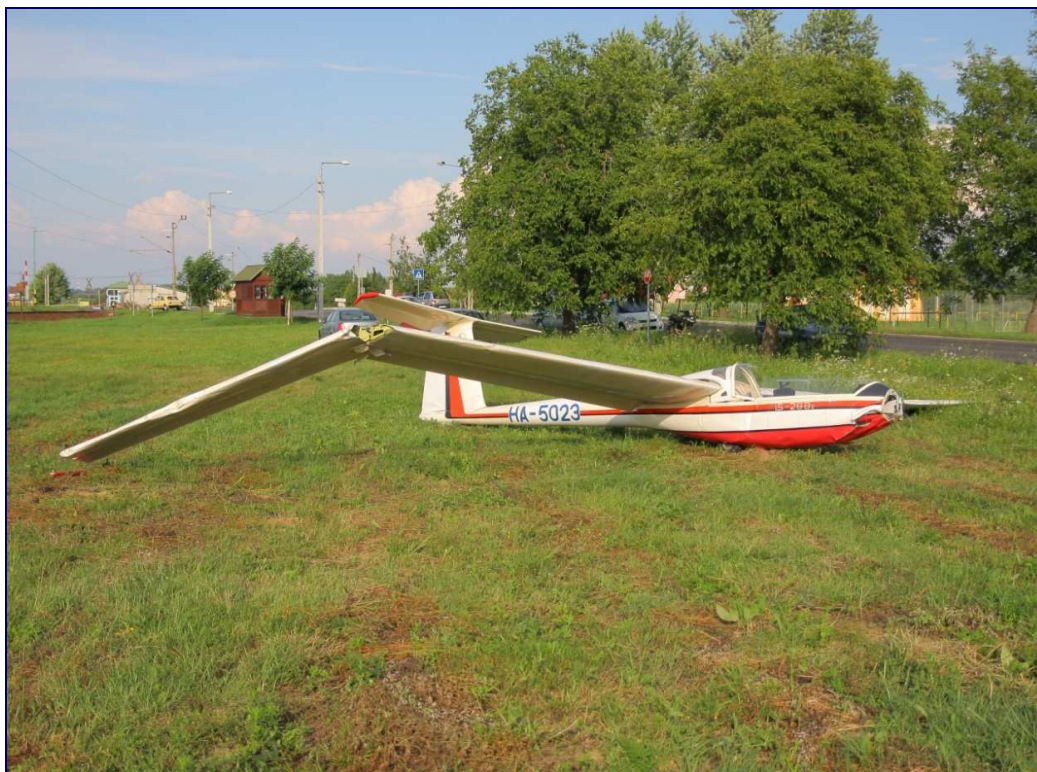
A vitorlázó repülőgép súlyosan megsérült, orrészre leszakadt, roncsolódott, bal szárnya, törzse, a kabin „csónakteste”, függőleges vezérsíkja megrogyott, jobbszárnya eltört. A pilótakabin plexiteteje összetört.

1. ábra: A vitorlázó repülőgép a becsapódás után

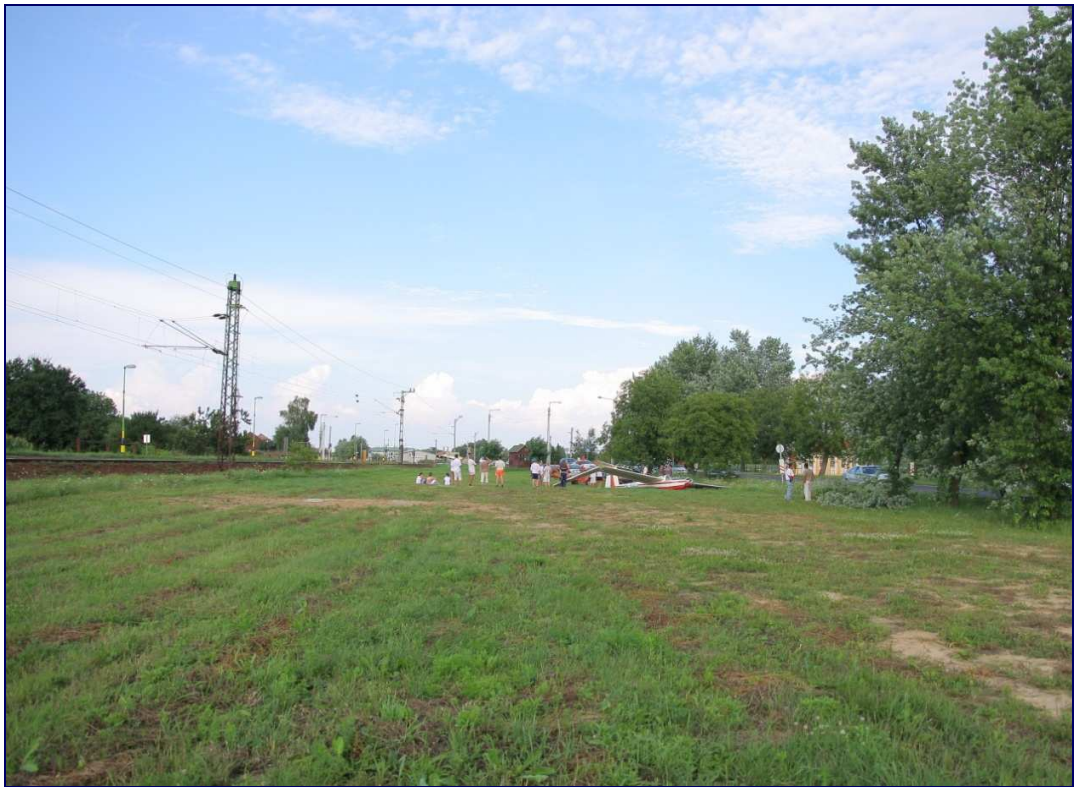
A légijármű - a fának ütközést követően – a starthelytől 2,5 km-re tarlón ért földet. A megközelítés közbeni fának ütközés 7,2 m magasságban történt, ami 25-30° szögű földhöz csapódást eredményezett.

2. ábra: A helyszín hosszának bemutatása (180x40 m-es háromszög)

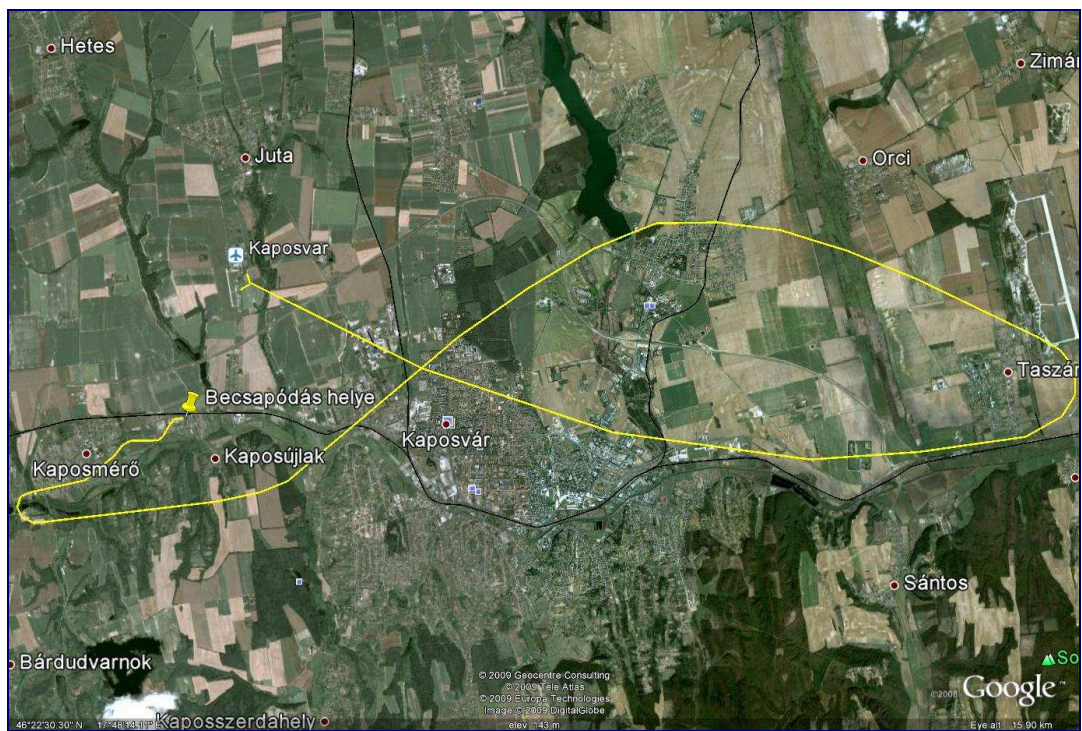
3 ábra: A feladat folyamán berepült terület

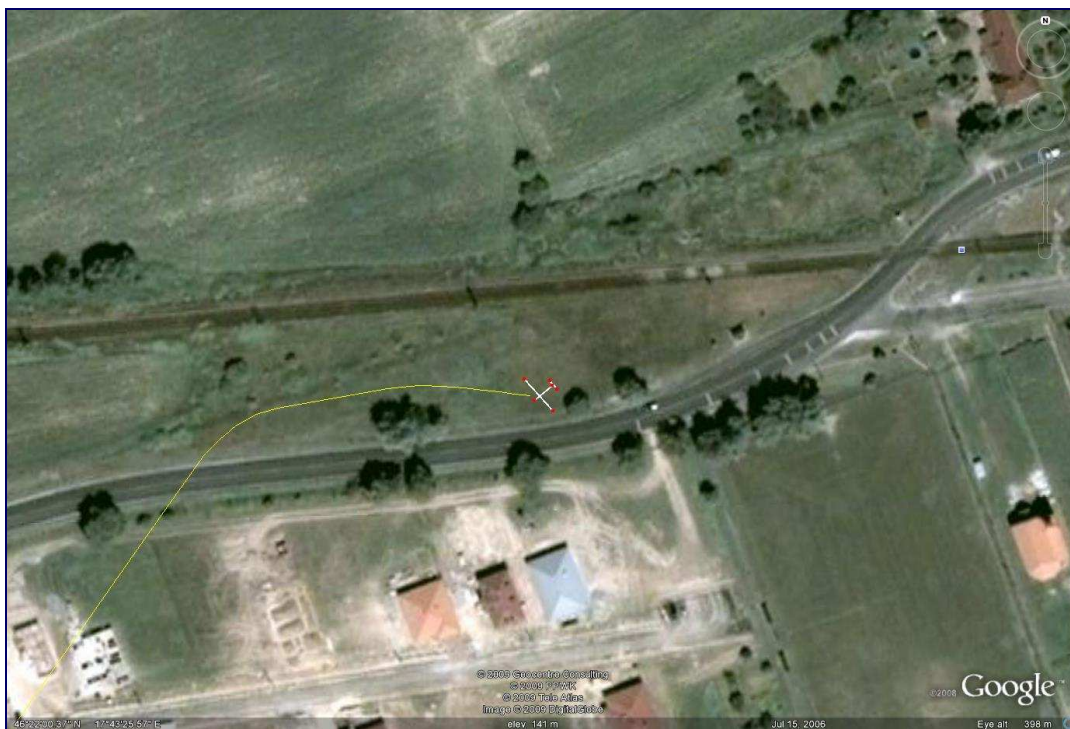
4 ábra: Felülnézet a helyszínről
