KÖZLEKEDÉSBIZTONSÁGI  
SZERVEZET

**ZÁRÓJELENTÉS**  
**2009-166-4**  
**LÉGIKÖZLEKEDÉSI BALESET**  
**Békéscsaba**  
**2009. július 11.**  
**STANDARD CIRRUS-75 VCT**

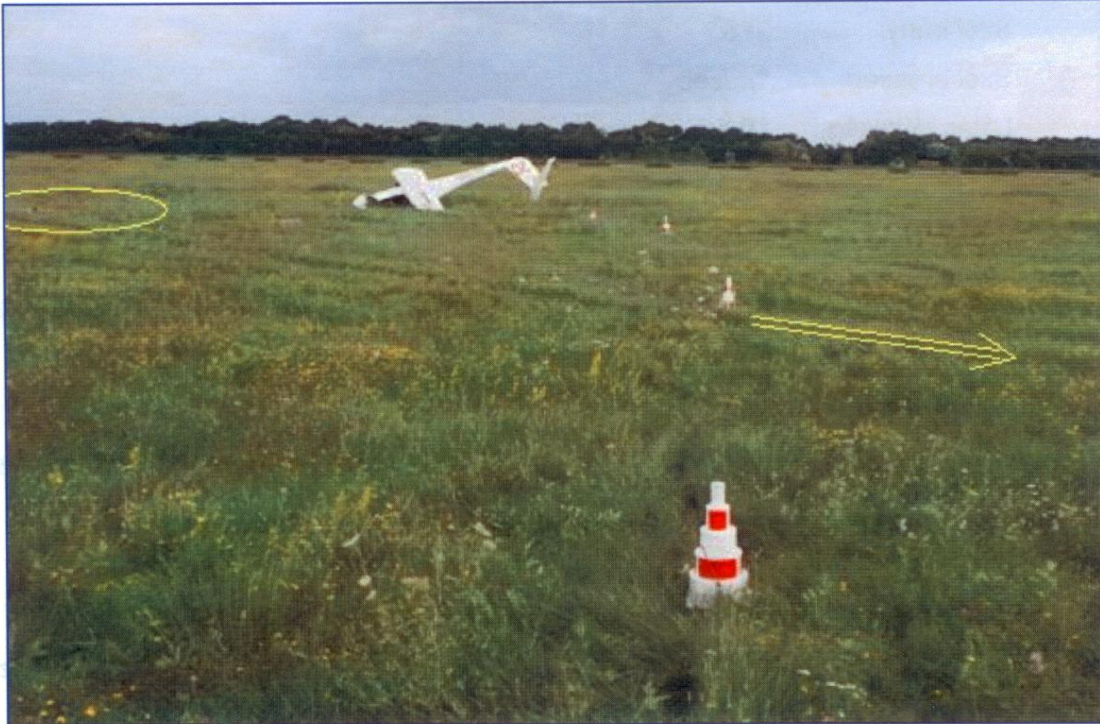
A szárnyvég a talajban elakadt, a szárnybekötés megsérült. A sérülés a jobb szárny kiszakadását, annak a géptől 8 m-re való eltávolodását, a gép 25-30°-os zuhanási szögű földhöz csapódását eredményezte.

1. ábra: CIRRUS 75 VTC a kiszakadt jobb szárnyal és a kijelölt felszálló iránnyal

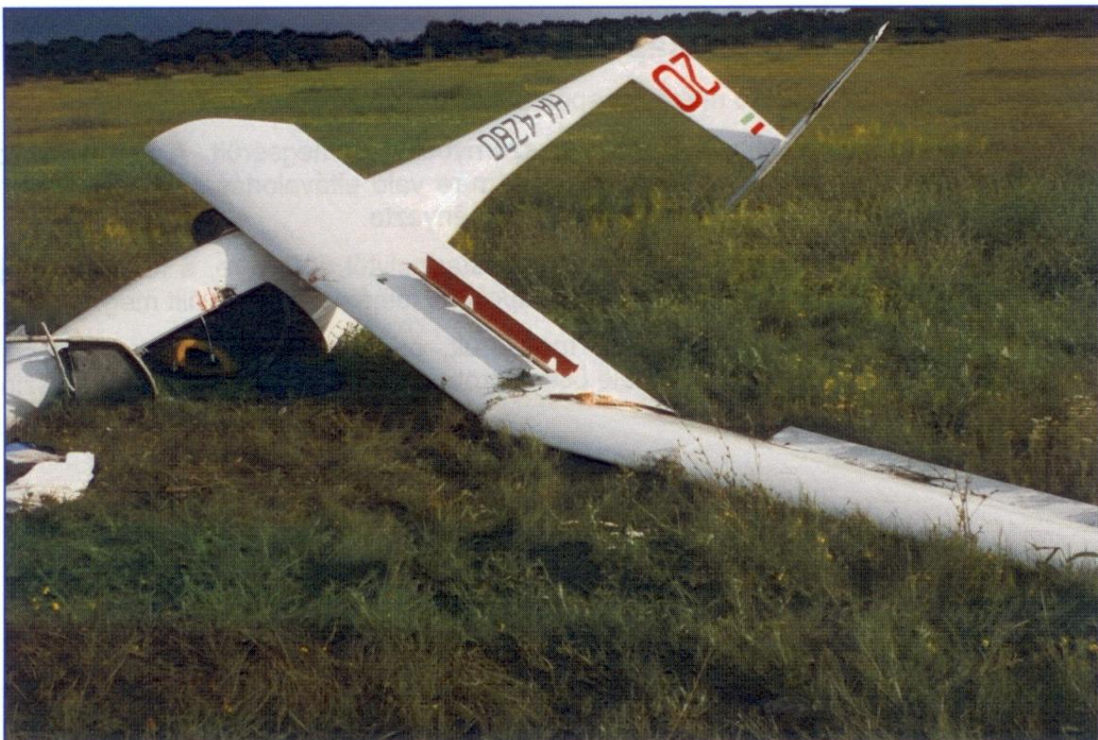
A vitorlázó repülőgép súlyosan megsérült, orrész, műszerfala leszakadt, bal szárnya, a pilótakabin plexiteteje összetört, a kabin „csónakteste” és a vízszintes vezérsík roncsolódott.

2. ábra: A sérült gép közelről

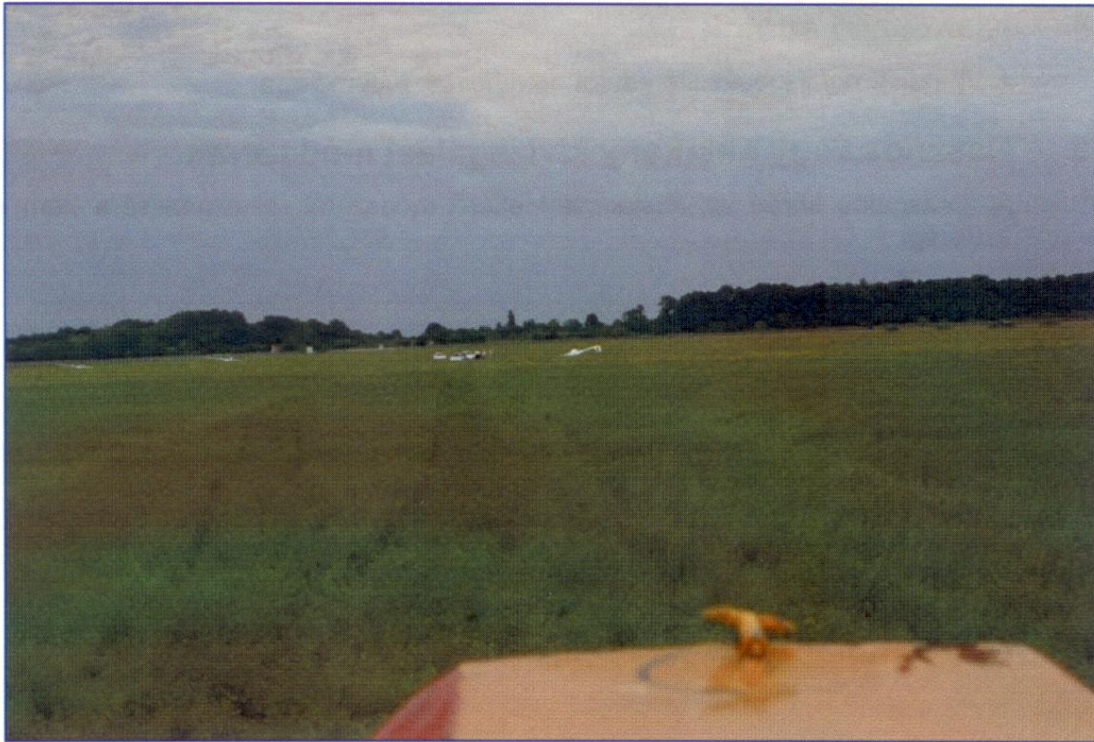
A repülőgép a becsapódást követően a starthelytől 500 m-re, a felszálló iránytól mért 200°-os elfordulással, nyitott féklapokkal, félháthelyzetben állt meg.

**3. ábra: Start elrendezés a 300°-os felszálló iránynak megfelelően és a sérült repülőgép**
