**ZÁRÓJELENTÉS**

**2009-170-4P**

**SÚLYOS REPÜLŐESEMÉNY**

**Bombardier DHC-8-402**

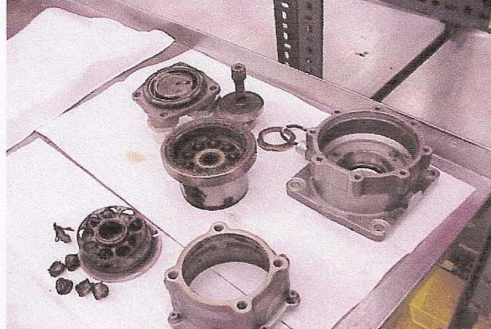
Pump side components – overheated, and damaged

Parker found the pump side of this PTU to have experienced heavy internal wear and overheating. Fine wear debris remained inside the housing indicating poor case drain flow. The heavy wear at the port cap and cyl. barrel internal face indicate possible over speed condition. The extruded thrust washer and damage to the piston shoe indicate a high case drain line pressure may have accelerated the wear condition.

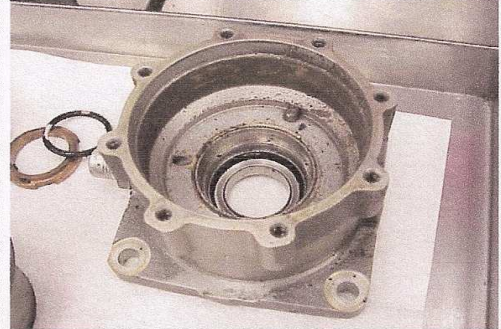
Pump – Mounting Flange heavy debris

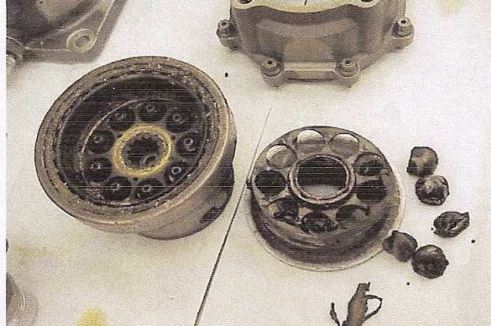
Pump – cyl. barrel & Piston Cam S/A (poor condition)

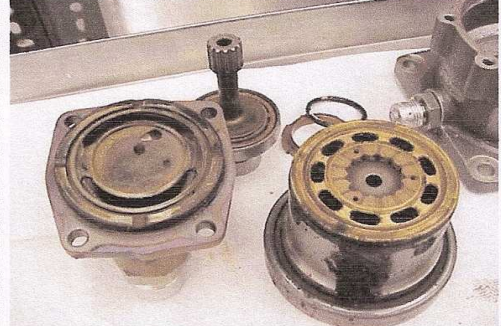
Pump – Port Cap & Cyl. Barrel face heavy galling

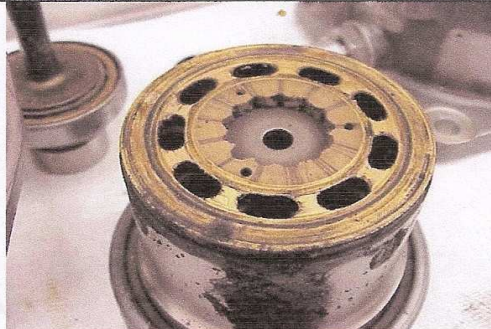
Pump – Cyl. Barrel face worn

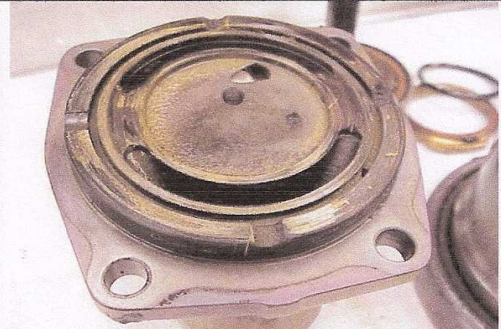
Pump – Port Cap with bronze material transferred

Parker found the motor side of the PTU to have experienced little wear. The cylinder barrel face and the port cap face were found with moderate galling where bronze material was transferred from the cyl. barrel to the port cap.
