# **ZÁRÓJELENTÉS**

**2009-172-4  
LÉGIKÖZLEKEDÉSI BALESET**

**Kóny  
2009. július 13.**

**DUDEK REACTION 25 XS  
EN 926**

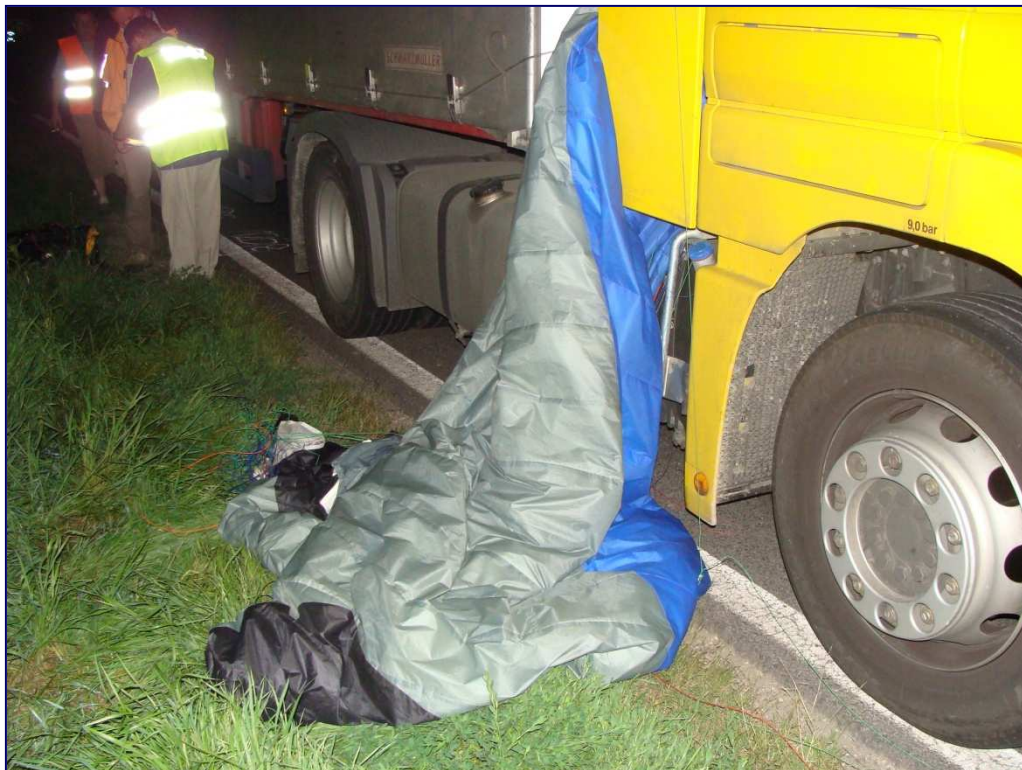
A harmadiknak leszállni szándékozó siklóernyős, a leszállási manőver közben a végső siklási pályáját keresztező villanyvezetéktől elektromos ütést kapott, majd a leszállási iránytól 90<sup>0</sup>-os fordulót végrehajtva a 85-ös sz. közúton közlekedő kamionnak ütközött. A siklóernyő a vezetőfülke és a vontatmány közé szorult.

A kamion szerelvénye a siklóernyőst a kamion jobb oldala mellett a földön húzta a jármű megállásáig.

**1. sz. kép: A siklóernyő bal oldala a vezetőfülke mögé beszorulva**

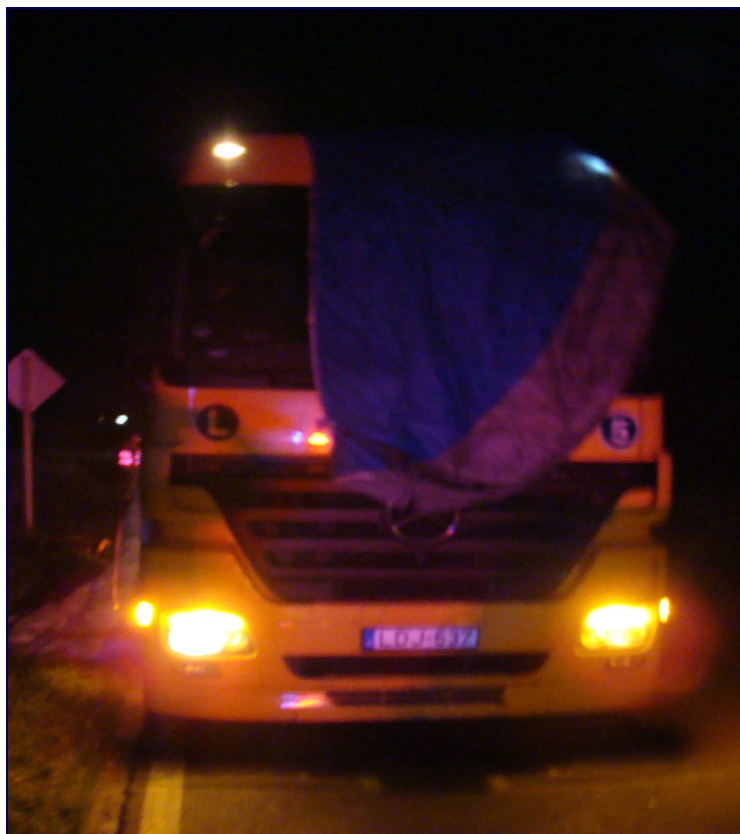
2. sz. kép: A siklóernyő jobb oldala a vezetőfülkén

A kamion vezetőjének elmondása szerint nem láthatta a levegőben feléje közeledő siklóernyőst. Az ütközést érzékelte, az útra történő kilátást a szárny eltakarta, de nem tudta valójában mi történt, ezért időbe tellett, amíg a szerelvényét megállította. A hátimotoros siklóernyős égési sérüléseket, valamint a kamionnal való ütközésből eredően súlyos koponya és lábtöréseket szenvedett.

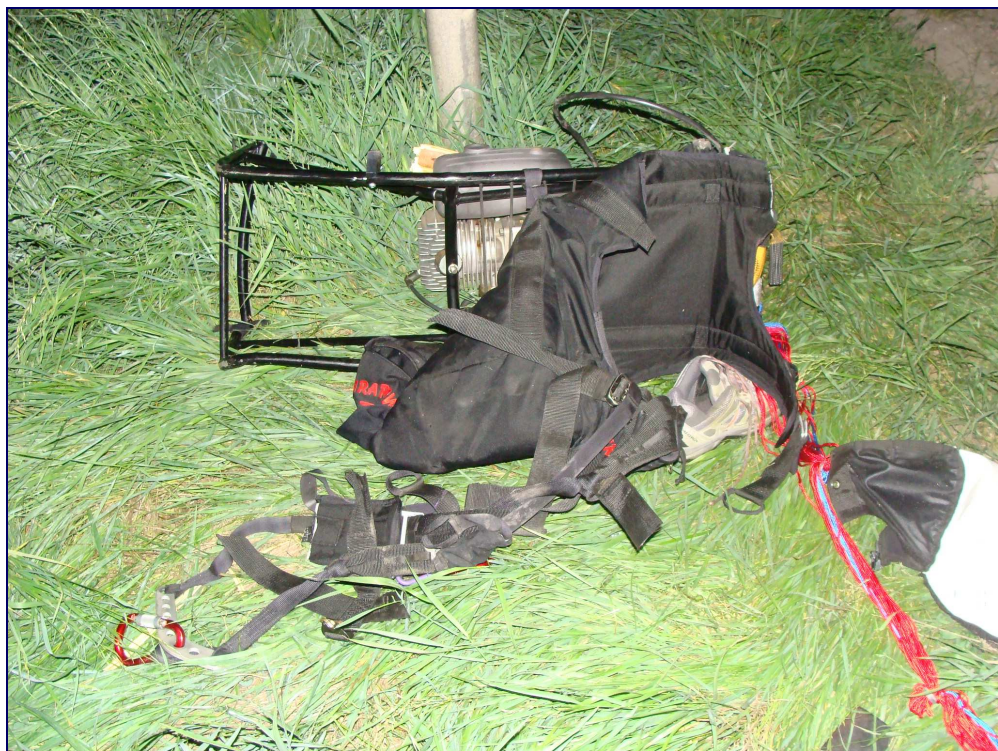
A légijármű javíthatatlan sérülést szenvedett. A becsült kár kb. 500 ezer forint.

3. sz. kép: A hátimotor a szétvágott hevederzettel

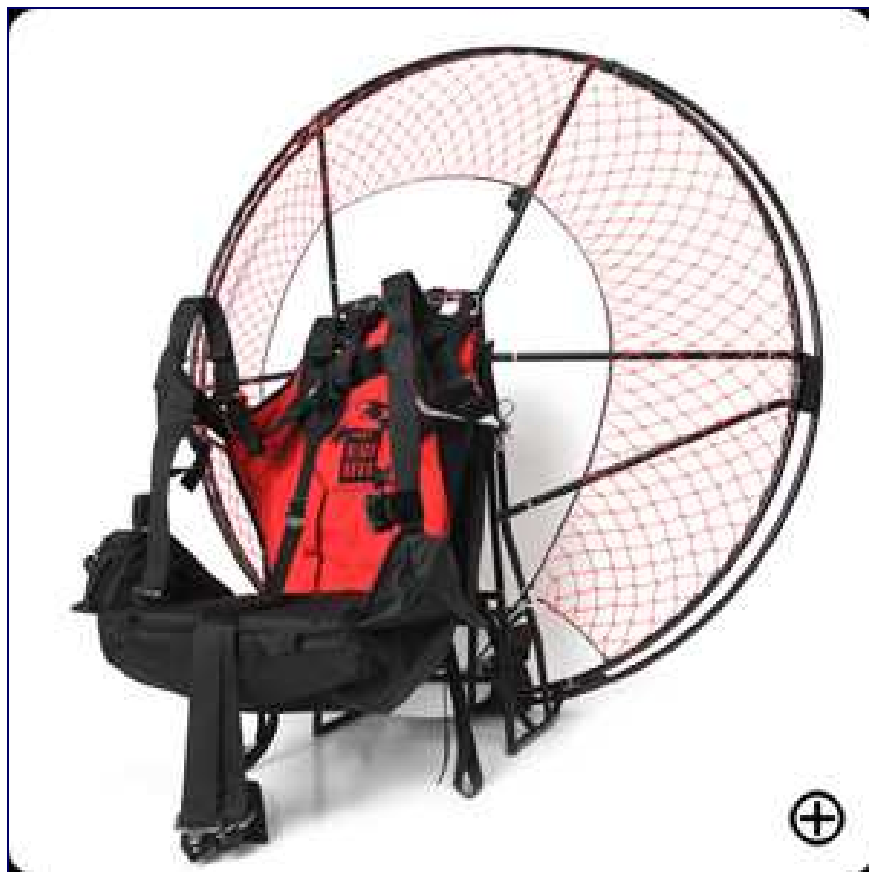
Az illetékes áramszolgáltató szerv csak percekig tartó működési zavart érzékelt a rendszerben, és, amely nem okozott áramkimaradást, ezért nem vizsgálták a zavar okát. A Vb azt valószínűsíti, hogy a siklóernyős hátán lévő fémkeret érhetett a légvezetékhez, mert a siklóernyős a hátán viselt fémkeret mentén kapott súlyos égési sérüléseket.

6. sz. kép: A hátimotor a kerettel
