KÖZLEKEDÉSBIZTONSÁGI  
SZERVEZET

**ZÁRÓJELENTÉS**

**2009-178-4P**

**LÉGIKÖZLEKEDÉSI BALESET**

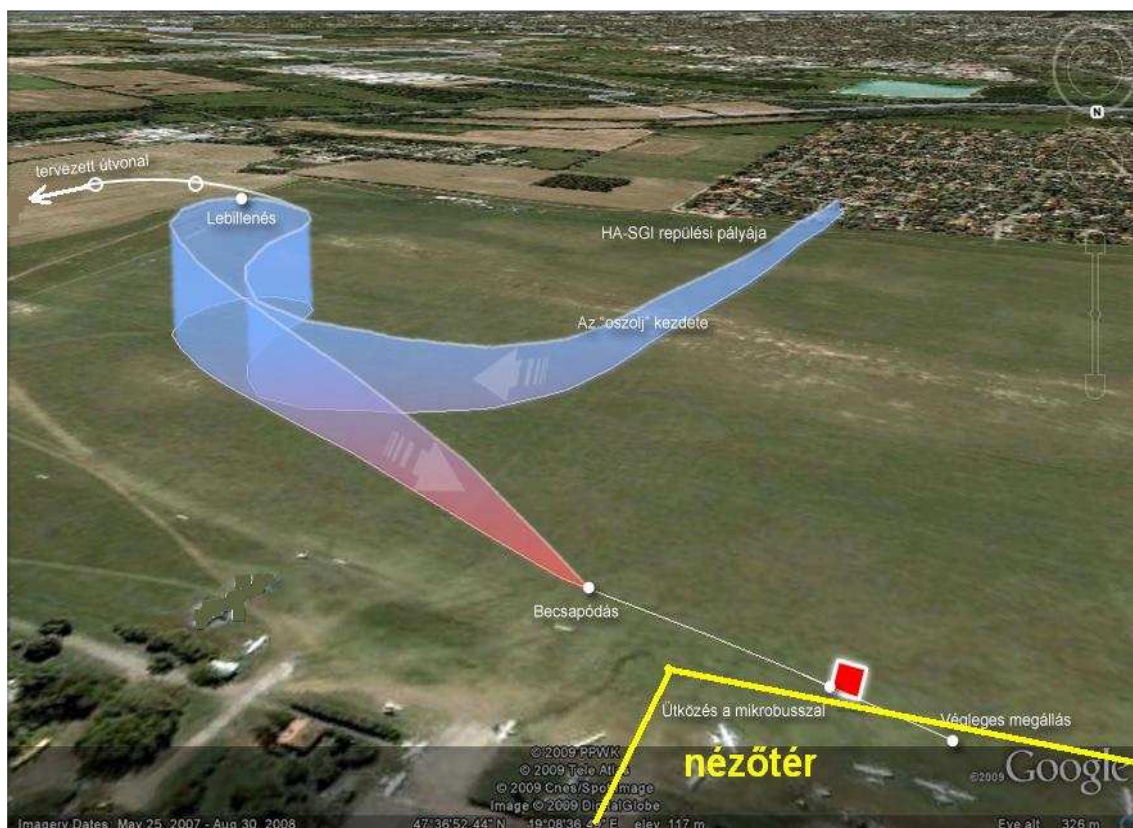
A lebillenést a pilóta megállította, és a magasságvesztés mielőbbi megakadályozására teljesgázt adott, amire a motor erőteljes felpörgéssel reagált. A zuhanásból történő felvétel a repülőgép vízszintes helyzetbe hozásáig sikerült, de ennek ellenére a repülőtér munkaterületén, a nézők közelében, 318°-os irányon a földnek ütközött.

A HA-SGI repülési pályája

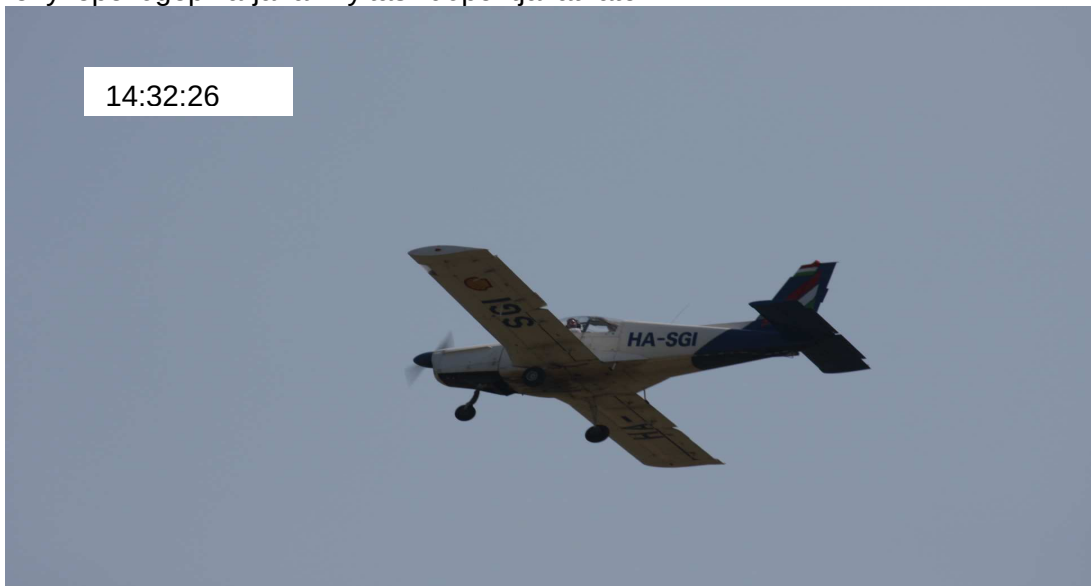
Ebben a helyzetben a pilóta a fejét felemeli, szinte hátra tekint a légteret kutatva. Ilyenkor természetesen a műszereket nem látja, a repülőgépet érzékszerveire hagyatkozva vezeti. Ez a testhelyzet veszélyt is rejt magában, mert a hátrafelé forduló pilóta önkéntelenül tovább húzva a botkormányt növelheti a túlterhelést, a repülőgépszárny állásszögét, akaratlanul csökkenti a motor teljesítményét a szükséges mérték alá. Mindezek következtében gyorsan, a minimális repülési sebességnél akár 20-30%-al nagyobb sebességnél is áteshet a repülőgép, elvesztheti normális vezethetőségét. Ez sajnos be is következett. (lásd 2.számú melléklet utolsó ábra)

*A balra visszafordulás megkezdésének pillanata, a pilóta hátrafelé néz.*

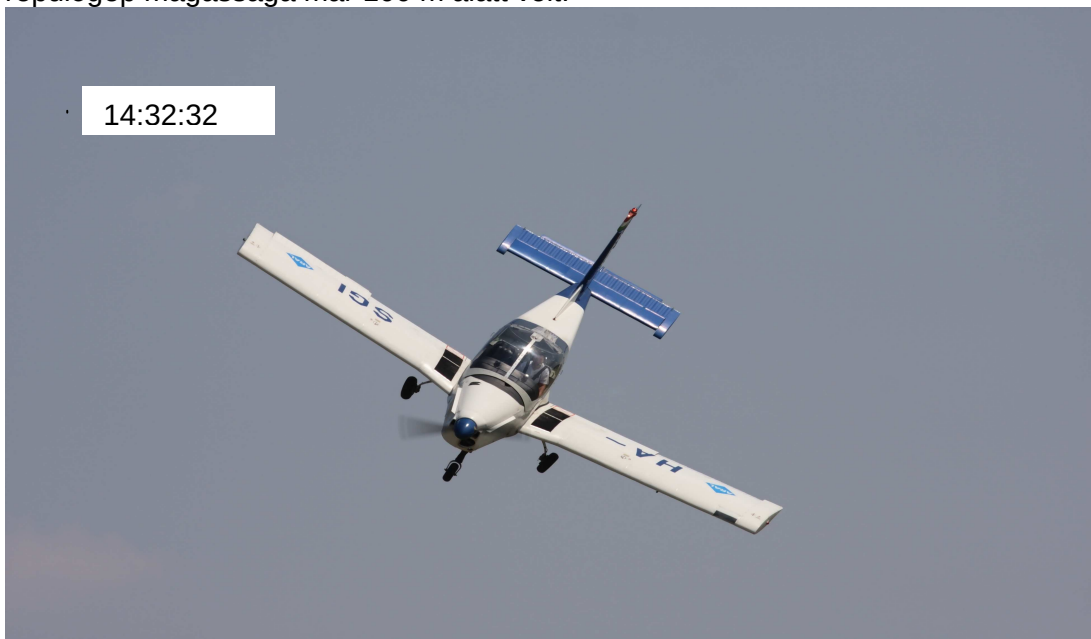
A szűkített bal forduló végrehajtásakor a bedöntés valószínűleg 45-50<sup>0</sup>-os volt, és a légijármű energikusan lebillent, a dugóhúzó kezdeti stádiuma jött létre mivel ebben a helyzetben a végrehajtott manőverhez legalább 140-145 km/h sebesség kellett volna.

A Vb nem zárja ki, hogy a lökéses szél és különösen az erős turbulencia is közrehatott abban, hogy az átesési sebességre kerülést ezen körülmények között a pilóta nem érzékelte.

A dugóhúzó teljes kialakulását a pilóta megakadályozta, de egyúttal 40-50m magasságot veszített, és meredek zuhanási helyzetbe került, miközben a 10-12m/sec sebességű DK-i szél a hangárok felé sodorta.

*A bal fordulóból történt lebillenés megállítása.*

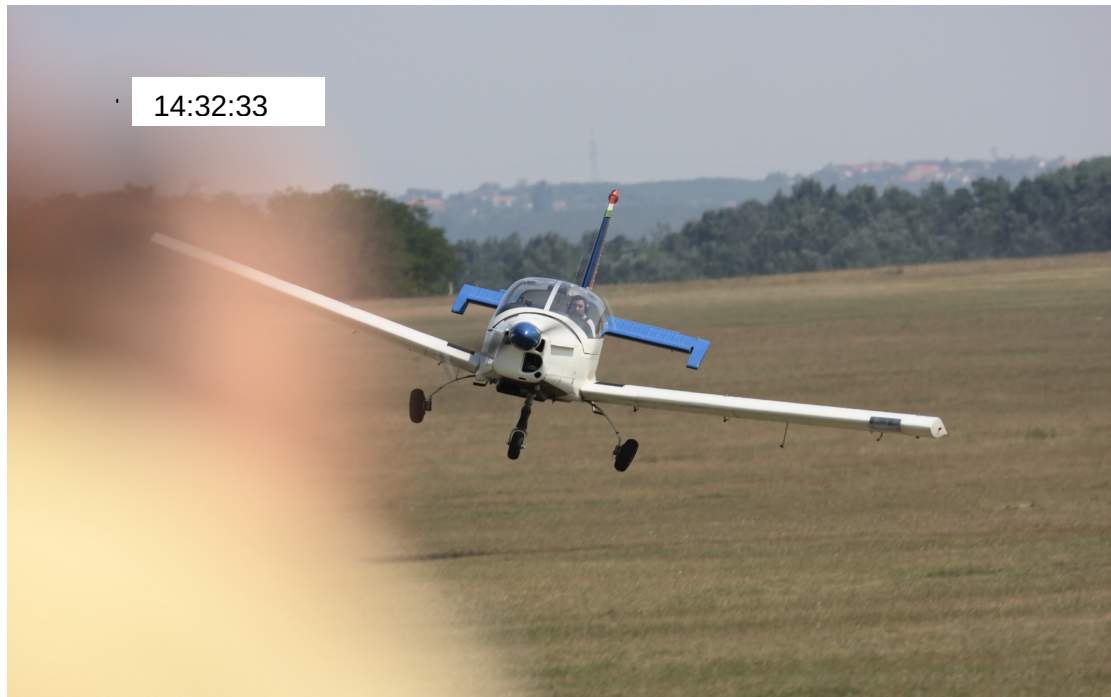
*A földnek csapódás előtti pillanat*

Sajnos az adott helyzetben ez a három tényező nem volt egymással arányban illetve összhangban, a nem elegendő sebességnél túlzottan kitérített magassági kormány következtében a repülőgép szárnya nagy, 18 fok feletti állásszögre került, az áramlás turbulenssé alakulva „levált” és nem volt elegendő felhajtóerő a zuhanásból történő felvételhez.

Ezért, a pilóta hiába térítette ki teljesen a magassági kormányt (*mint az a fenti képen is látható*) a repülőgép folytatva a zuhanási pályát „megült” és a földnek csapódott.

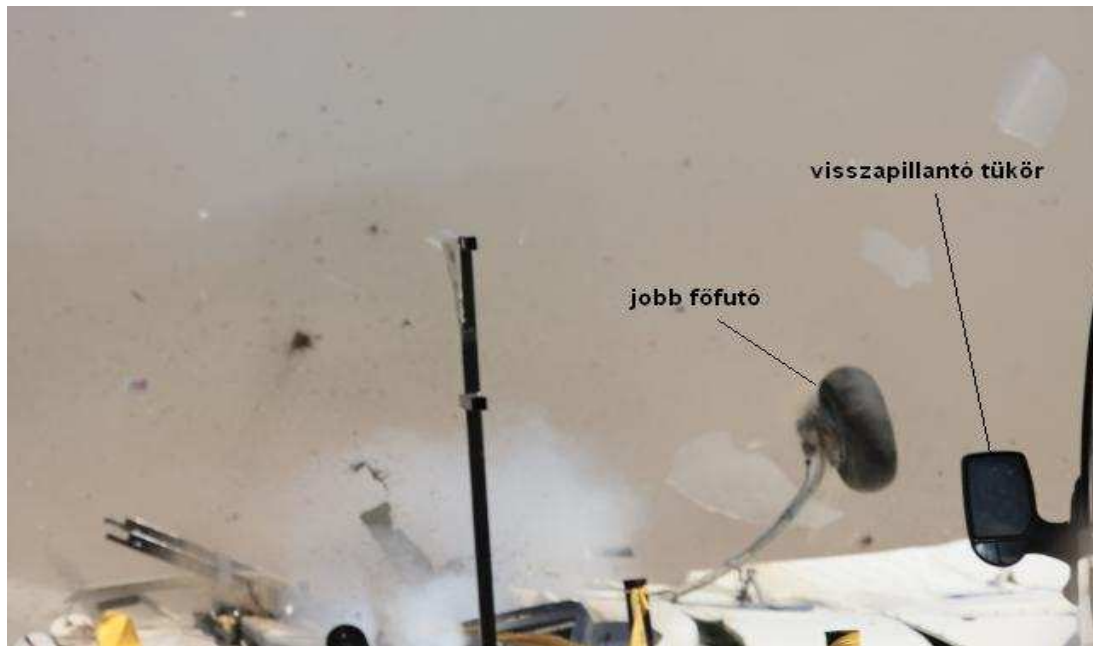
A becsapódáskor a repülőgép elpattant és a bal futója kitört, miután orra bukott és a hátára fordulva 318<sup>o</sup>-os irányon 113,5m-t sodródott. Ekkor egy mikrobusznak ütközve 305<sup>o</sup>-os irányon még 43,5m-t csúszott tovább és ennek következtében újra a talpára fordult.

*A repülőgép háthelyzetében csúszva ütközik a mikrobusszal.*

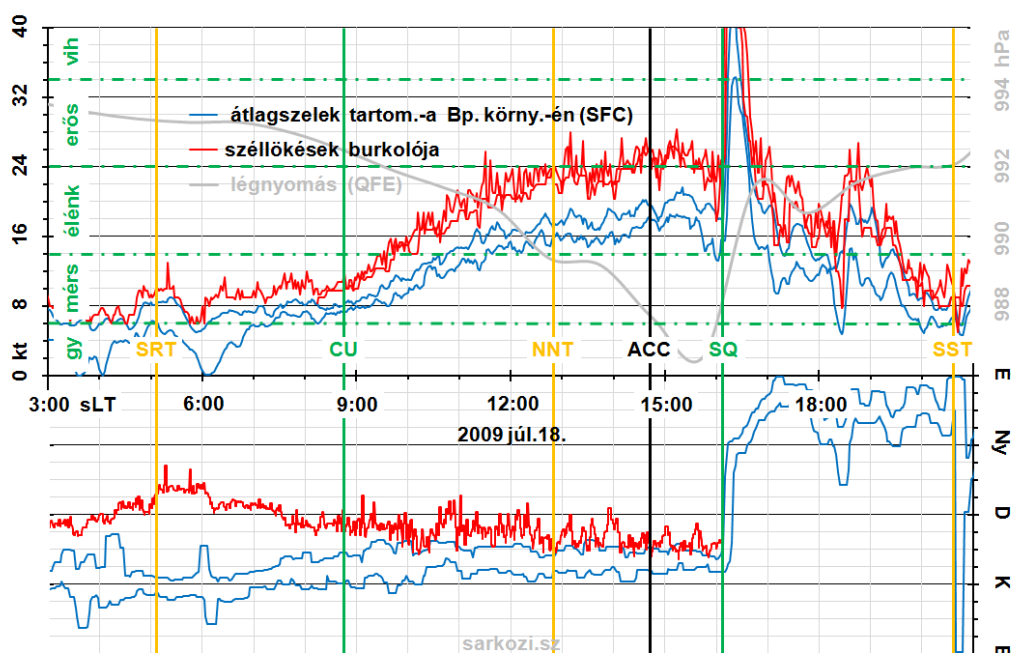
1. ábra

A napkeltekor [SRT] még gyenge-mérsékelt, változékony irányú légmozgás a termikesség beindulásával már a délelőtti folyamán élénkülni kezd (ez a napok óta tartó forróság miatt igen korai: az első gomolyfelhőt [CU] már 9 óra előtt észlelik); a szélirány pedig rendeződik, DDK-re. (A termik befúvások jól látszanak a szél lökések görbéinek csúcsosságán, az erősségnél és az iránynál is.) Ám az erősödés tovább folytatódik, és szokatlan mértékben: **a déli órákra a lökések átlépi az erős fokozatot is** (az átlagszél is élénkké válik), ugyanis ezzel egy időben jelenik meg a frontot megelőző légbeszívódás is. Ez szokványos jelenség, azonban illetően erőssége, s a fronttal teljesen szembenező iránya (ez az összeáramlás az egyik táplálója a zivatar-láncnak) mind-mind a front hevedését jelzik előre. A csillagászati dél [NNT] és a zivatarlánc megérkezése [SQ] közötti nagyjából három órában – **amikor a baleset is történt** [ACC] – a szél délutáni termikus csúcsa helyett már a légbeszívódás mutatkozik: **erőssége órákra állandósul, irány-változékonysága pedig még szűkebbé válik.**

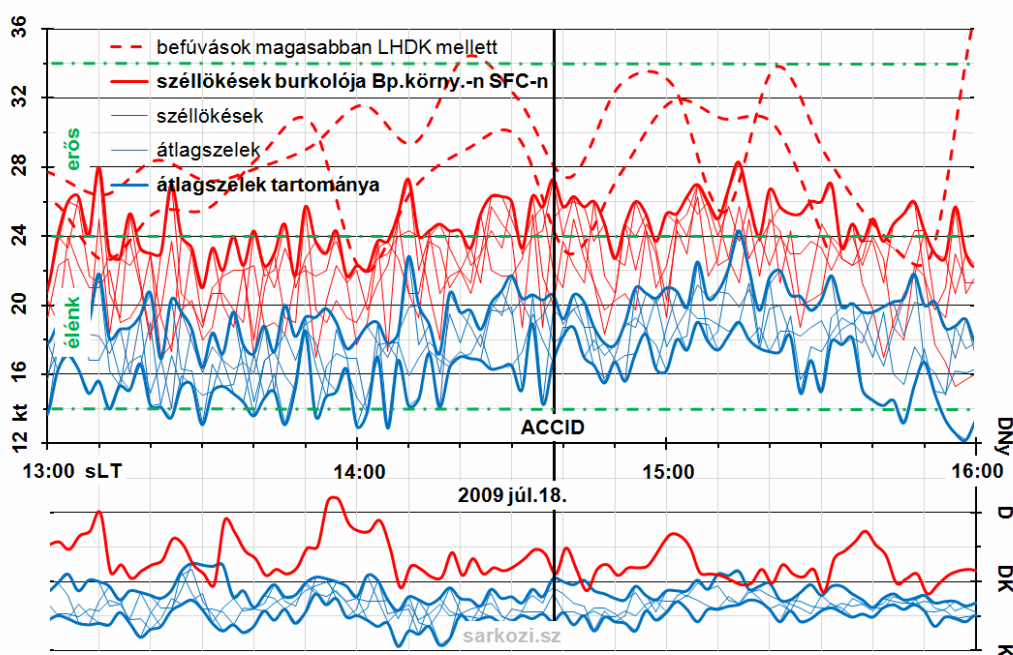
2. ábra

Ha közelebbről vizsgáljuk a baleset időpontja körüli órák széladatait, a szél állandósulása még egyértelműbb [ld. 2.ábra]. (A több azonos színű vékony vonal Ferihegy Repülőtér területén különböző helyeken rögzített adatsorok – visszamenőleg, finom időbeli bontásban csak ezek állnak rendelkezésre; ugyanakkor azonos típusú és állapotú műszerekből, és a mérőpontok egy 6 km-es távolságot ölelnek fel, pont a változások vonulási irányában.)

A görbék órákon keresztül **semmi egyéb változékonyságot nem mutatnak, mint az ilyen erős szélben természetes folyamatos, véletlenszerű befúvásosságot** (turbulenciát) – a repülős szemtanúkat idézve egy ún. "kifűjt" szelet. A szél a baleset körüli tízpercekben, felszínközelségben – nevezetesen 10 m-en, **az ún. "talajszél" – élénk, 16-20 kt-ós, a lökések erősek, 24-28 kt-ósak; az irány KDK-DK-i (110-130°-ról)**, legfeljebb DDK-i befúvásokkal (a befúvások az é.-i féltéken mindig jobbra térítik az irányt); az iránynak a **változékonysága kifejezetten kicsinek** mondható. Tekintve az áramlási kép térbeli és időbeli állandósulását, valamint azt, hogy DK-i szélirányból Dunakeszi Reptér környékén sincs olyan **domborzati**

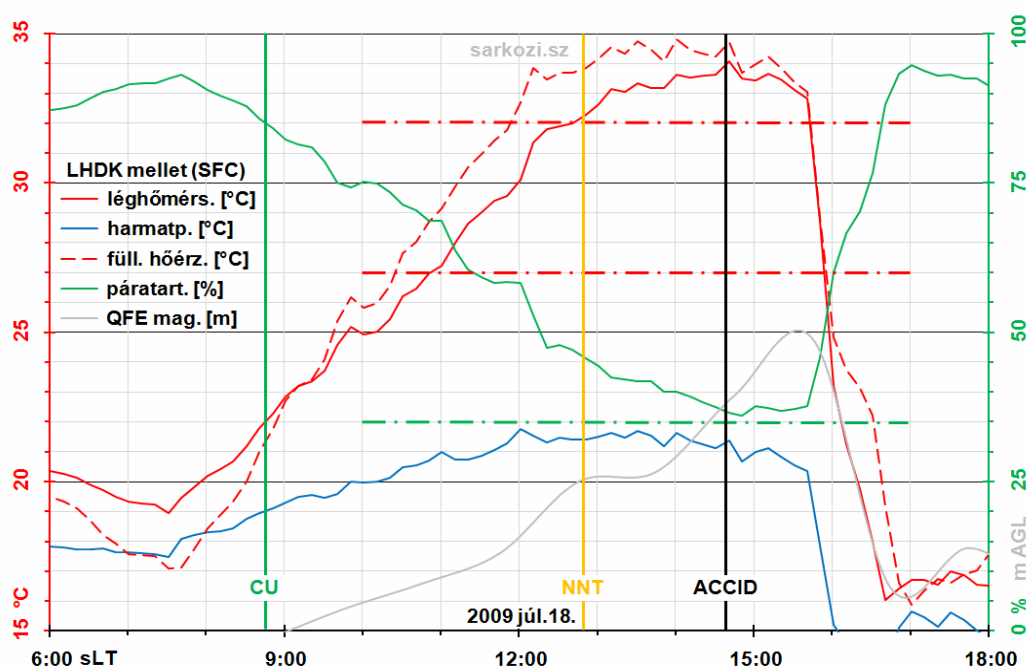
3. ábra

A kb. fejmagasságban mért léghőmérséklet tehát szélsőségesen magas volt meghaladta a 32°C-ot, az ún. másodfokú hő-stressz küszöbértékét (nem keverendő a hőségriadó fokozatokkal – ez az emberi bőr hőmérséklete), és azt a baleset előtt már majdnem két órája átlépte. A hőmérséklet értéke élettani szempontból további pontosításra szorul: ilyen magas léghőmérsékletnél már a 35% feletti páratartalom is fülledtség-érzetet okoz (ugyanis a vízgőz párányomása ilyenkor olyan magas, hogy már ilyen kevés is gátolja az izzadást), amit magasabb hőmérsékleti értékkel fejezünk ki [Steadman, 1981]. (A gomolyképződés ilyenkor nem a légnedvesség hiánya, hanem a túl magas cseppképződési szint miatt gyenge vagy nem következik be.) Ez alapján a baleset idejére a (száraz) 34°C-os hőérzetnek megfelelő légállapot már a harmadik órája állt fenn [ld. 3.ábra] (ugyanis korábban még magasabb volt a viszonylagos telítettség). Az elsőfokú hő-stressz határát, a 27°C-ot, amitől figyelembe szokás venni a melegnek a szervezetre gyakorolt hatásait, a léghőmérséklet már a délelőtti órákban átlépte.

Igaz, hogy a szél csökkenthette volna a hőérzetet (jelen esetben már csak a párologtatás segítségével, bár szélhűtést ilyen magas hőmérsékleten már nem szokás értelmezni), de csak a szabad levegőn. A repülésre felkészülés helységében vagy a zárt vezetőfülkében nem, sőt: ez utóbbi esetben annak üvegház-hatásával és befülledésével is számolni kell, együtt, amik egymást visszacsatolással erősítik is (minél melegebb a fülke, annál jobban izzaszt, amitől a kis légtér egyre jobban befülled, és a hőérzet ettől még melegebb lesz). Huzat esetén viszont észrevétlenül nagy vízvesztés történhet, mert a párologtatást segítve az izzadás akár verejtékezés nélkül is történhet (mint a sivatagban: rögtön elpárolog).
