TRANSPORTATION SAFETY
BUREAU

ZÁRÓJELENTÉS

**2009-181-4P
LÉGIKÖZLEKEDÉSI BALESET**

**LM-2X-2P Taylorcraft
ultrakönnyű repülőgép
76-07**

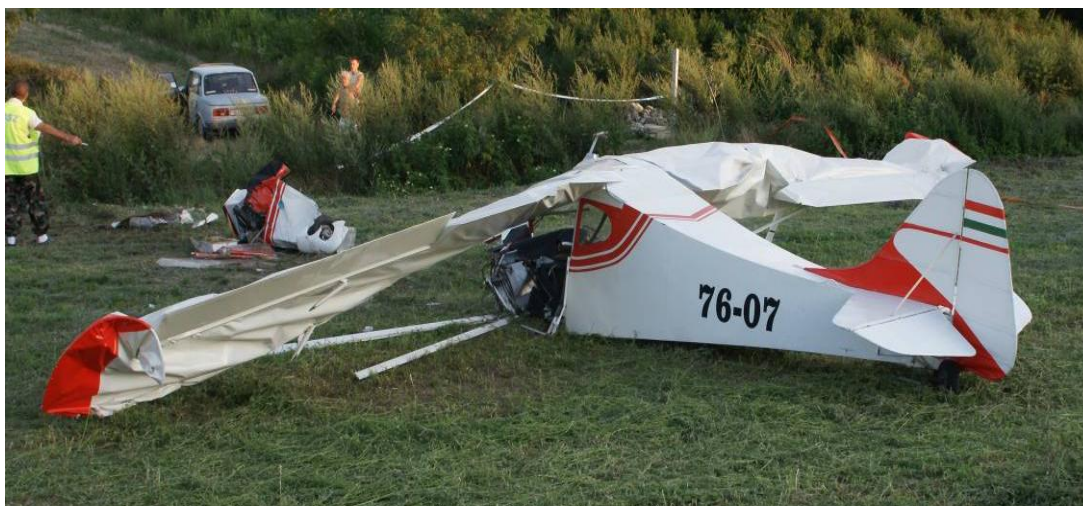
1.3 A légi jármű sérülése

A légi jármű gazdaságosan nem javítható.

A károsodások fő jellemzőit az 1.3 „A légijármű sérülése” ponthoz csatolt fénykép szemlélteti. Az tüzelőanyag tartály oly módon tört össze, hogy benne tüzelőanyag nem maradhatott, azonban a talajon maradt nyomokból megfelelő mennyiségű, azaz a repüléshez elegendő mennyiségre lehetett következtetni.

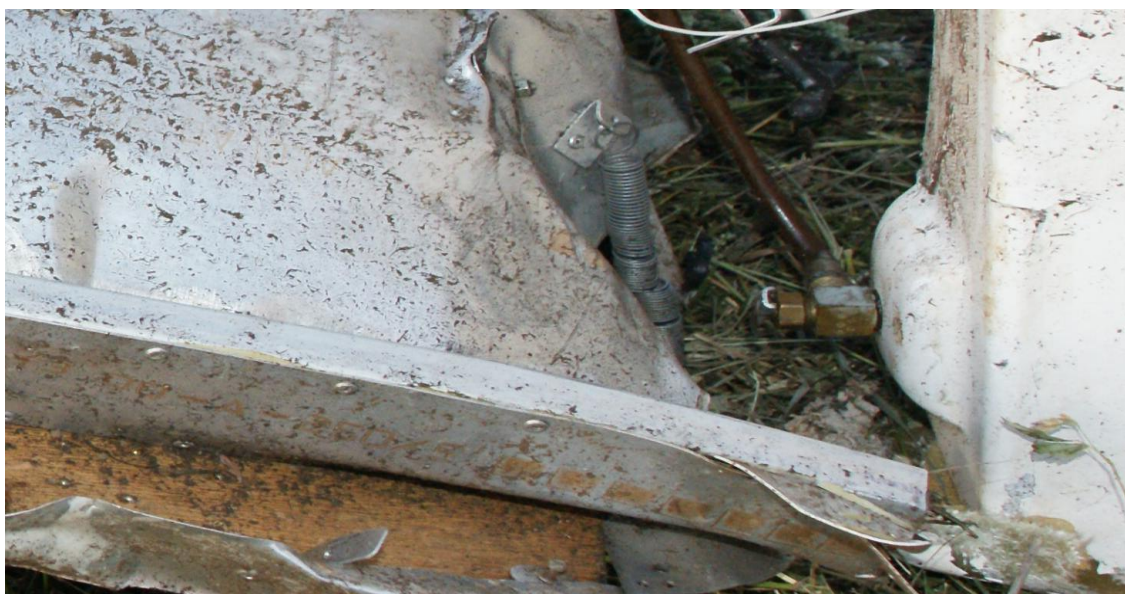
Benzincsap (szelep)

A csap meghibásodásának (megszorulásának) valószínű oka a rendszeres, üzemszerű használat elmaradása lehetett. A meghibásodás bekövetkeztének idejére a légi jármű üzemi naplója nem szolgáltatott adatot.

- a teljesen kinyitott állapotból és a baleset idején feltalált helyzet, azaz a csak részben elzárt állapot eléréséig a csap kilenc teljes elfordítást igényelt. Ebből adódóan ez valójában szelep, ugyanis csapnak nevezhető az a nyitó, illetve elzáró gépészeti szerkezet amely 90⁰-os elfordítással teljesen nyit vagy zár.
- a baleset idején lévő részben zárt helyzetből a teljes elzárásig egy teljes további fordulatot kellett volna a csapon(szelepen) végezni,
- a baleset idején meglévő részben zárt helyzetből a csap(szelep) kézzel nem volt a bezárás irányában továbbfordítható.

A csap(szelep) tehát zárás közben megszorult. A teljes elzárás állapotának eléréséhez a mérést végző személynek a csapot(szelepet) kézi kombinált fogó segítségével lehetett tovább fordítani.

a) Műszakilag nem alkalmas az a légi jármű, melyen a tüzelőanyag csap nem zárható el.

figyelmét elkerülte az idevágó követelmény. A Vb úgy véli, hogy az elzáráshoz szükséges 10 átfogatás (lásd 1.16 pont) ellenkezik a fent idézett követelménnyel.

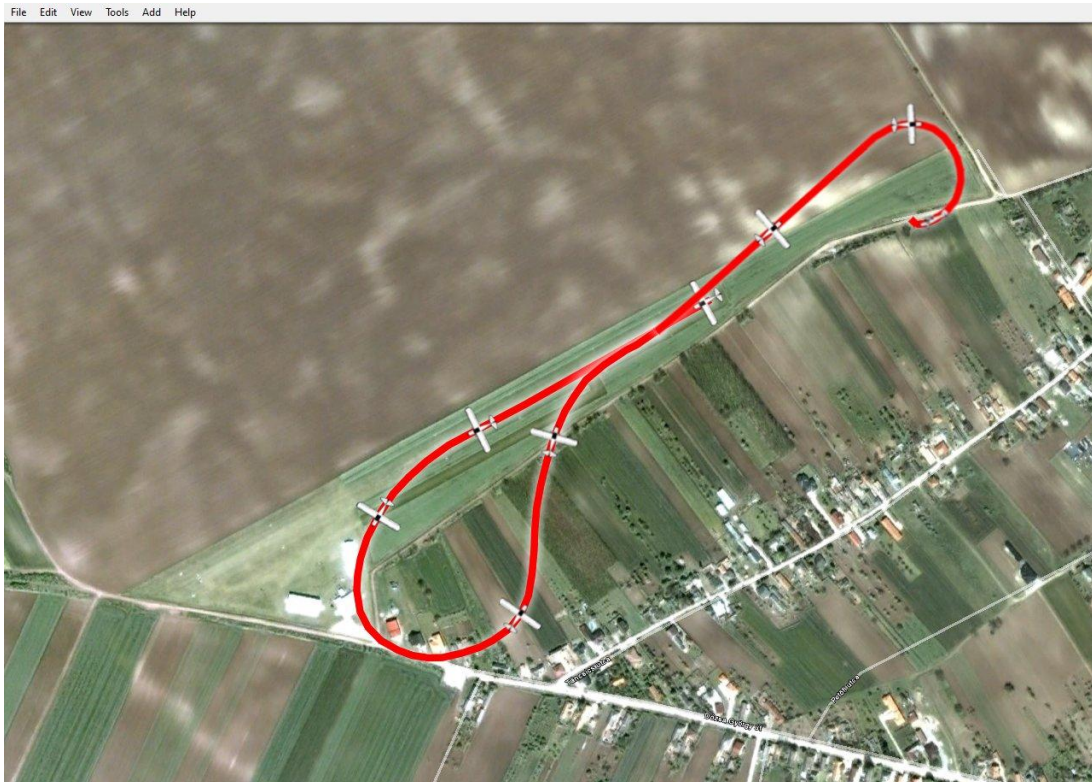
2. ábra: A balesetre vezető repülés valószínű nyomvonala

- Magasságát folyamatosan veszítve a repülőgép végigrepült a pálya fölött, és az ismételt pályairányra fordulás biztosítása céljából bal kifordulással tágított, majd jobb fordulót kezdett. A jobb fordulóra alacsonyan került sor, és a pálya elérése előtt a repülőgép egy diófa elé került, melyet kikerülve a repülőgép megmerült és a becsapódás az 1.1 pont szerint ment végbe – valószínűleg átesés következményeként. A repülés e végső fázisát befolyásolhatta a terep keltette légáramlat változás. A forduló során – annak befejező, a földet érést és a fa kikerülését közvetlenül megelőző szakaszát kivéve – mindvégig lehetőség volt lágyszárú növényzettel borított leszállóhely elérésére.

- Több különböző, de folyamatosan kínálkozó leszállási lehetőség maradt kihasználatlanul. A lehetőségek kihasználatlansága döntési hiba-sorozat.
- A településre való ráfordulás egy helyi és általában is érvényes szabály figyelmen kívül hagyása, légtérhasználati járatlanság.
- A repülőgép megsemmisülésével járó akadálykikerülés a repülőgép vezetői készségek hiányosságáról tanúskodik.
