ZÁRÓJELENTÉS

2009-192-4P

LÉGIKÖZLEKEDÉSI RENDELLENESSÉG

ECUREUIL, AS 350B

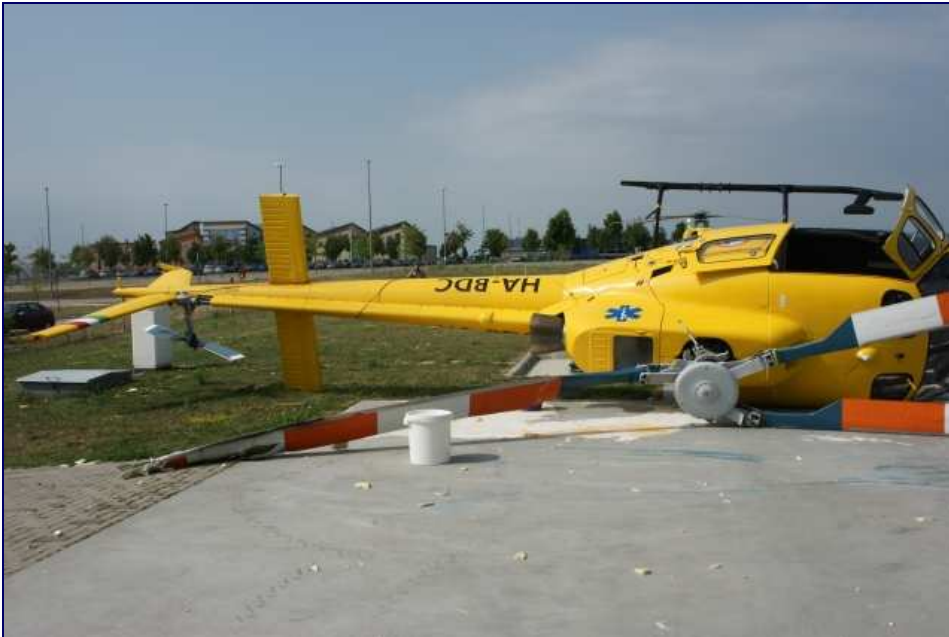
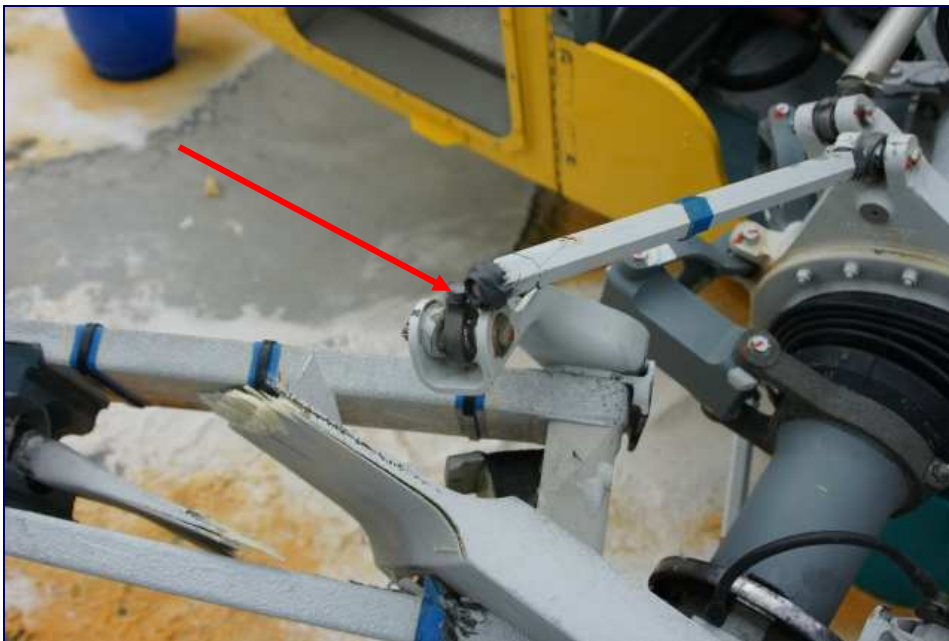
A helikopteren látható sérülések: a forgószárnyak deformálódtak és eltörtek, a forgószárny vezérlőautomatán több alkatrészen törés látható (dinamikus rúd az alábbi képen nyíllal jelölve), a reduktor burkolat deformálódott, a jobb oldali vízszintes vezérsík sérült és a jobb oldali ajtó deformálódott.

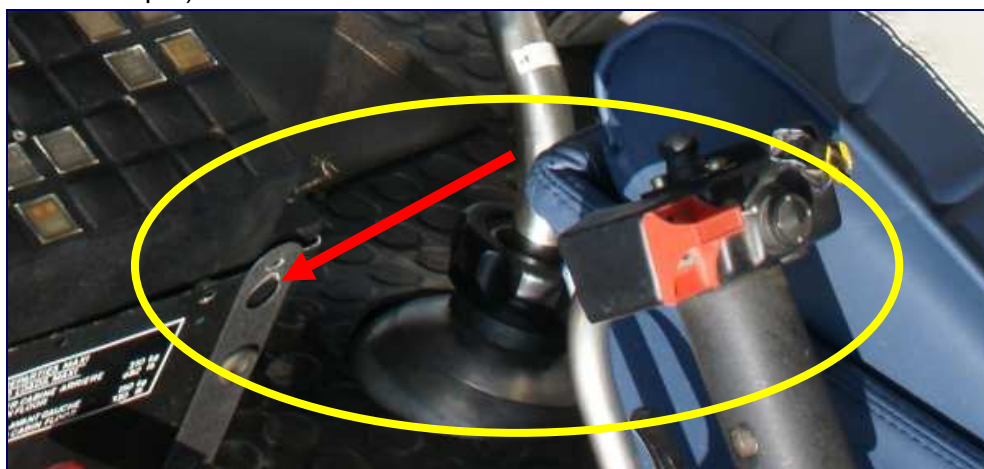
A Vb feltételezi, hogy nem volt tökéletes a rögzítés, vagyis a kollektív karon levő rögzítő **fejrészen** lehetett a lemezbiztosító és nem az erre a célra kiképzett **vállazásban**.

Tehát miután a helikoptervezető növelte a forgószárny fordulatszámát, a vibráció növekedésének következtében a rögzítő fej feltételezhetően kiakadhatott a biztosító lemezből. Ezáltal a kollektív kar önállóan felemelkedhetett a létrejött erők hatására, és így a hajtómű teljesítménnyel arányosan nőtt a forgószárnyak fordulata, beállítási szöge, ezzel arányosan pedig a vonóerő is, ami végül felboríthatta a helikoptert.

A helyszínen készített felvételen a kollektív kar kirögzített állapotban látható (lásd az alábbi képet).

A helyszíni fotón a kollektív kar kioldott állapotban látható
(a piros nyíl mutatja a rögzítés helyét).

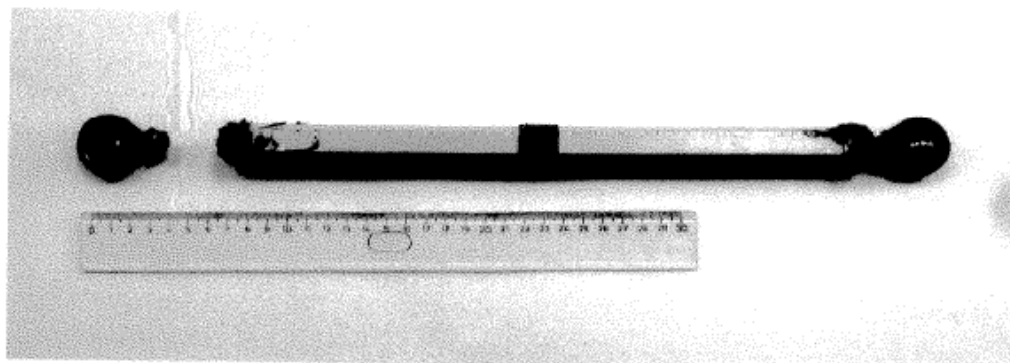
1. ábra A beérkezési állapot

A főelemekből kettő egymáshoz voltak rögzítve, a GL-szemek tövét védőpasztával bekenték, elkerülendő a nedvesség, valamint a szennyeződések beszivárgását a menetárkokba. A dinamikus rúd másik végén található GL szem erősen alakváltozott, menetes vége elhajlott és el is tört. Ezt külön, az alkatrészhez csatolva kaptuk meg.

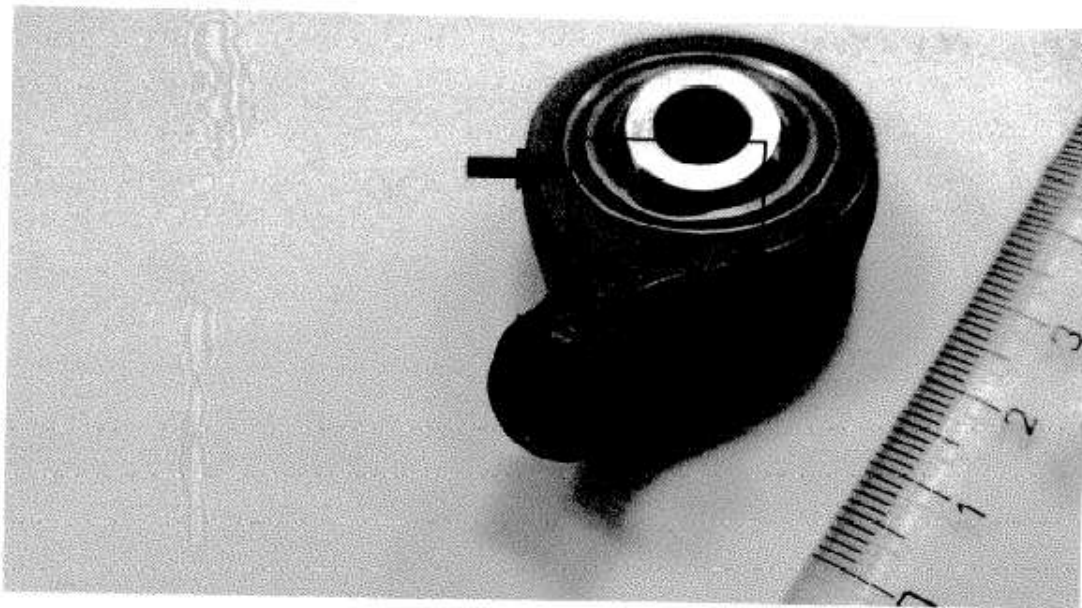
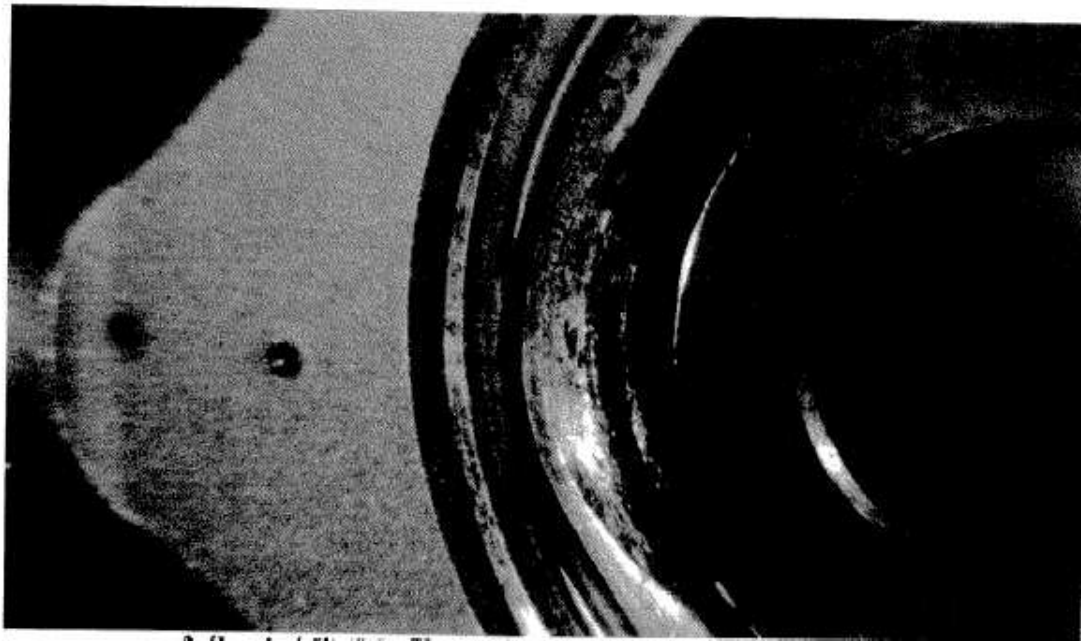
2. ábra A sérült, törött GL-szem és a túlfordulásból származó benyomódás

A megvizsgált dinamikus rúd GL-szemén befcszülés jeleit tapasztaltuk. A csukló gyűrűjén a szem túlfordulását igazoló horpadások találhatóak. A szem kézzel nem forgatható, a túlfordult állapotban rögzült. (2. ábra)

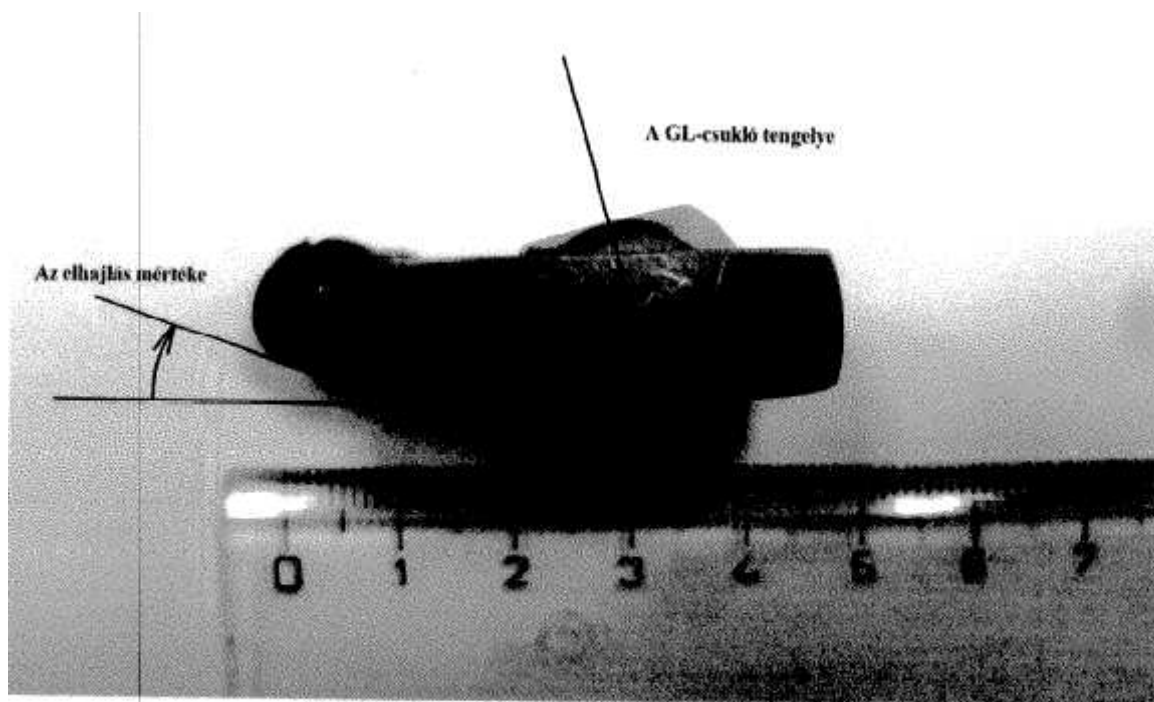
3. ábra A törött GL-szem tengelyiránya és deformációja

Az eltört GL-szem szára erősen alakváltozott. Az alakváltozás a sérült alkatrész alakjából adódóan főként hajlító igénybevételből származik. A hajlítás iránya összeegyeztethető a befejezett szem túlfordulásával. (3. ábra)

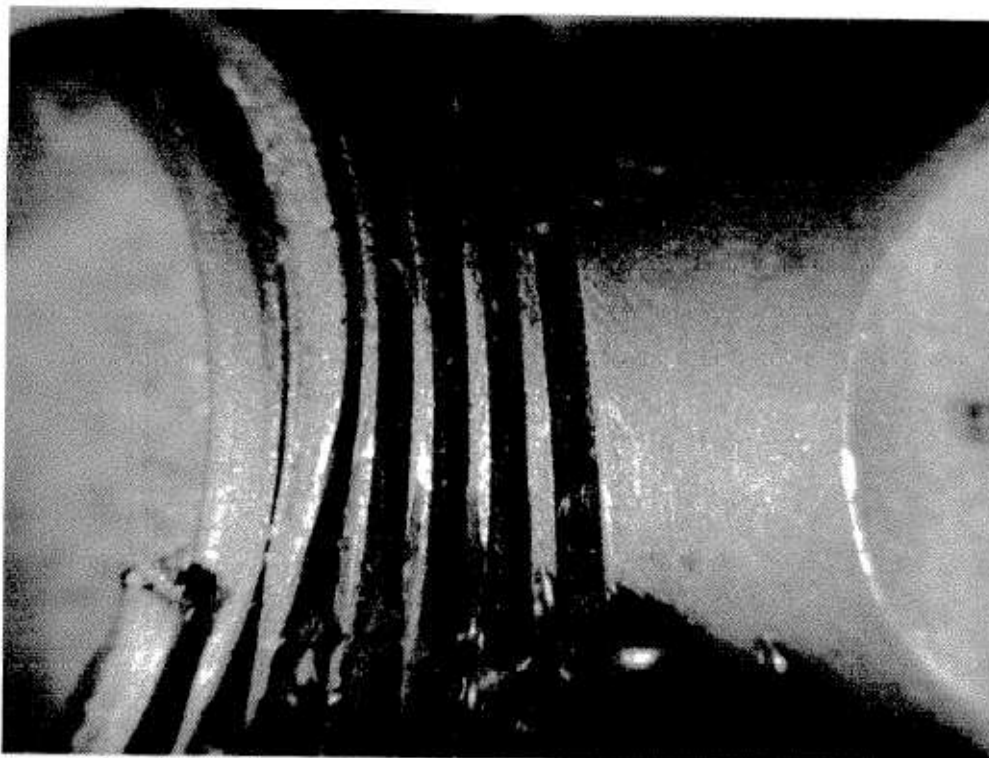
5. ábra A törött GL-szem menetes orsójának nyomott oldalán összcscukódott menetek

A nyomott oldali menetrész harmonikaszerűen összenyomódott. Az alkatrész ebből fakadóan a tiszta hajlító igénybevételt felvette, amíg az anyaga statikusan elviselte azt.

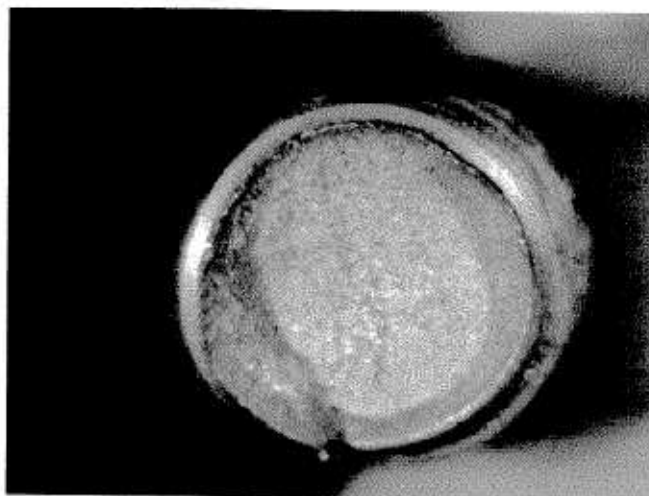
6. ábra A törött GL-szem homogén töretfelülete

A törött menetes szár töretfelülete szivacsos, azon kagylósodás nem tapasztalható, így a törés mindenképpen egyszeri, az alkatrész jelentős túlterheléséből adódó durva törés, mely igen rövid időn belül, robbanásszerűen zajlott le.
