**KÖZLEKEDÉSBIZTONSÁGI  
SZERVEZET**

# **ZÁRÓJELENTÉS**

**2009-207-4P  
súlyos repülőesemény**

**Boeing 757  
G-LSAC**

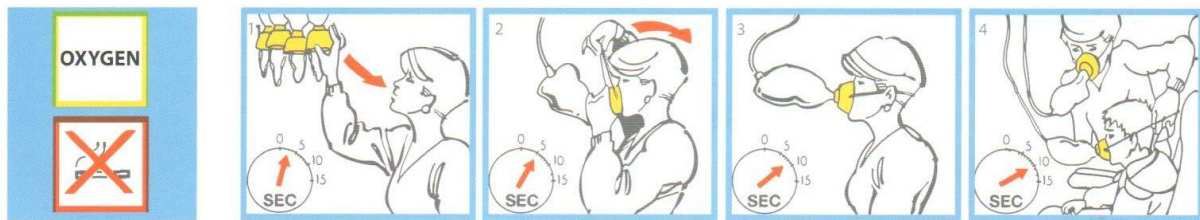
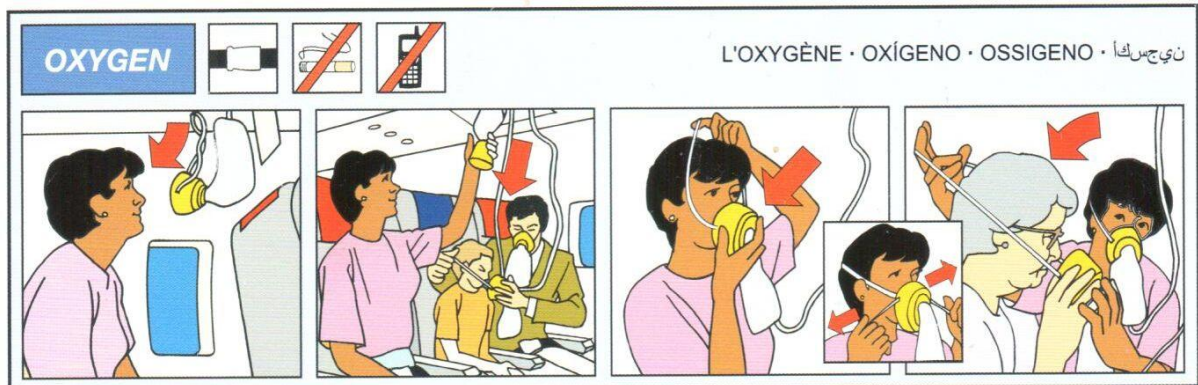
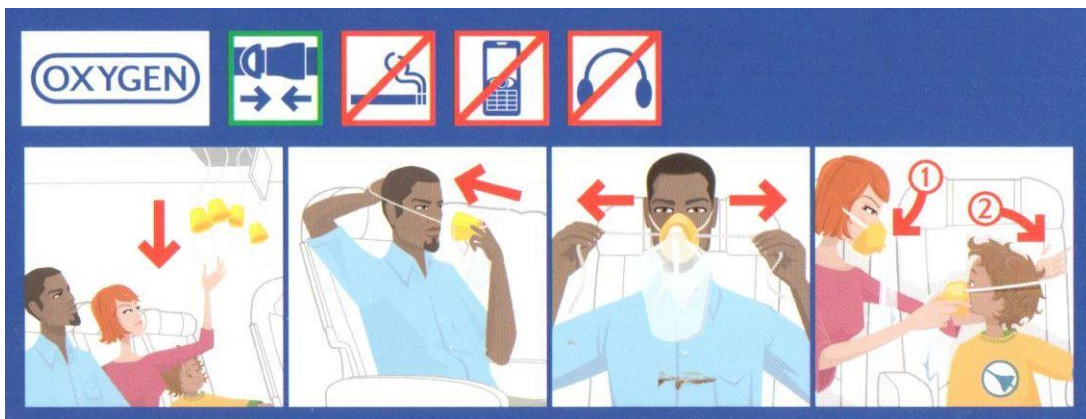
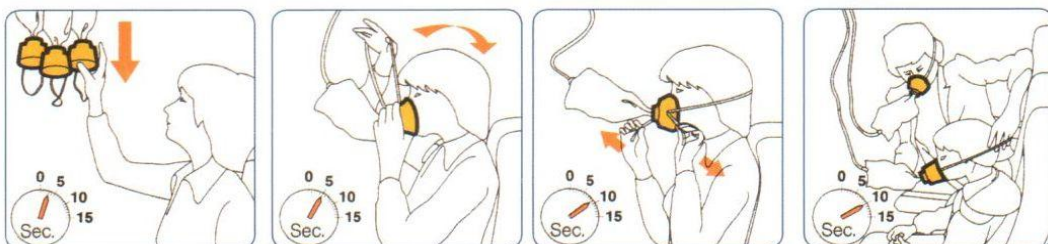
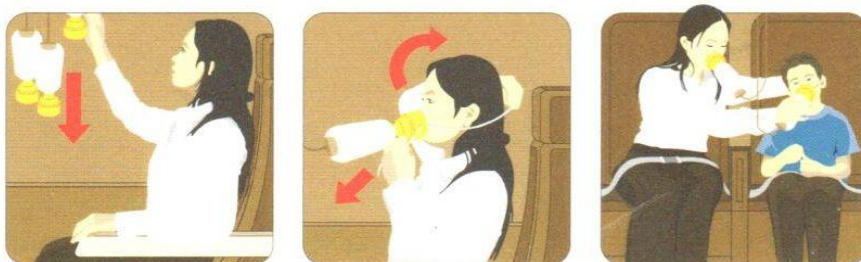
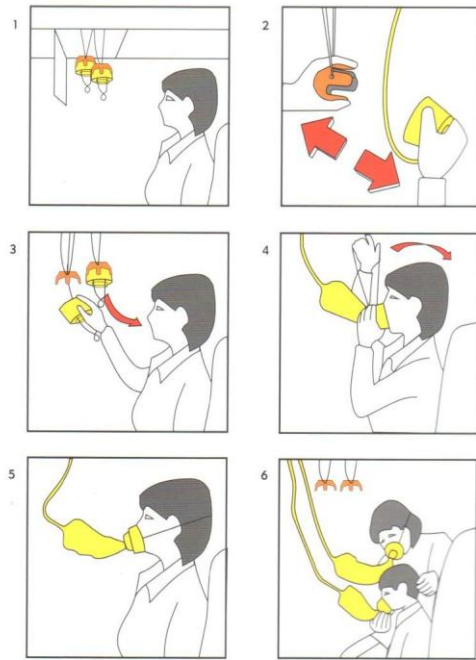
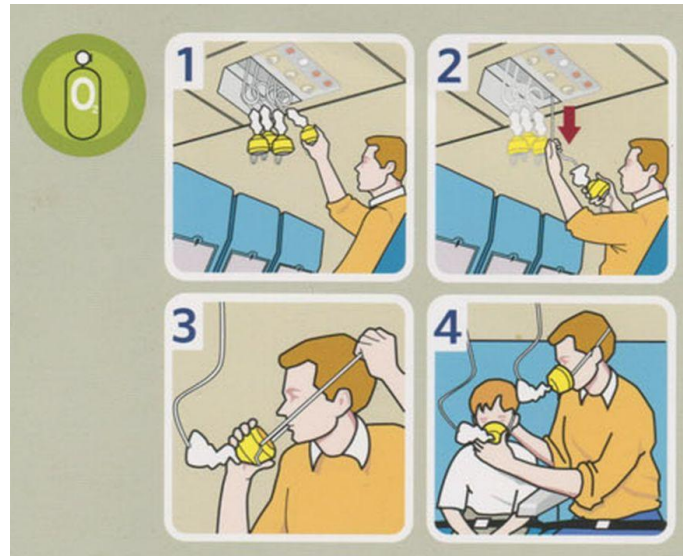
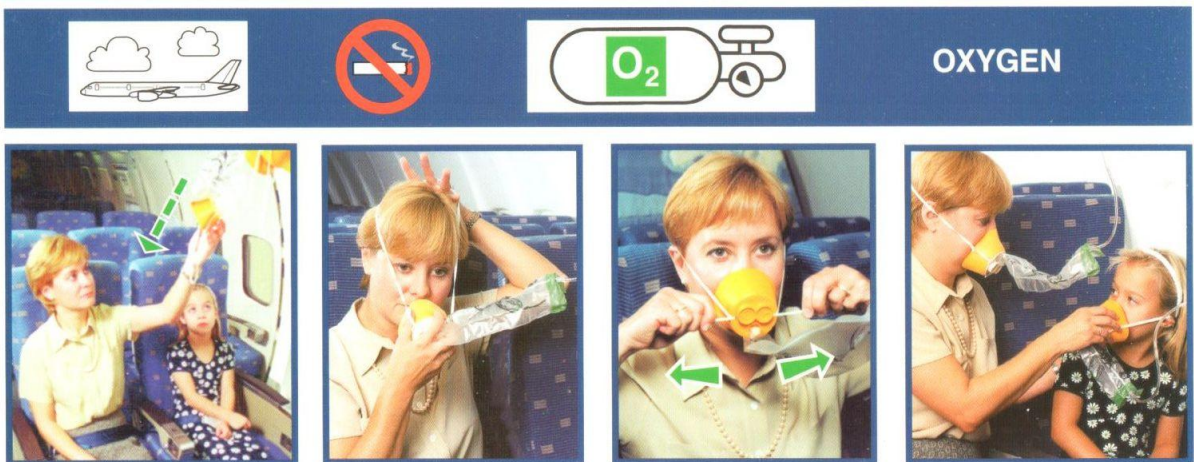
1. sz. melléklet: Példák a fedélzeten található biztonsági tájékoztató lapoknak az oxigénmaszkok használatára vonatkozó részeire

A vizsgált tájékoztatók oxigénmaszkra vonatkozó ábráit az 1. sz. melléklet tartalmazza. A Vb véleménye szerint az ábrák többségén az említett műanyag zacskó inkább látszik felfúvódott, mint lapos állapotúnak. Az utolsóként szereplő fényképes illusztráció mutatja leginkább valóságosan a maszkot működés közben.

Mivel a maszk működését nem feltétlenül kíséri a zacskó felfúvódása, ez az ábrázolásmód megtévesztő lehet, különösen akkor, ha figyelembe vesszük azt a tényt, hogy az oxigénnek nincsen illata. A maszkot használó utas így sem szaglási, sem vizuális úton nem tudja eldönteni, hogy működik-e az oxigénmaszkja.
