KÖZLEKEDÉSBIZTONSÁGI  
SZERVEZET

## **ZÁRÓJELENTÉS**

**2009-216-4P  
SÚLYOS REPÜLŐESEMÉNY**

**JAS 39 Gripen / Airbus A 321  
X391 / MON7534**

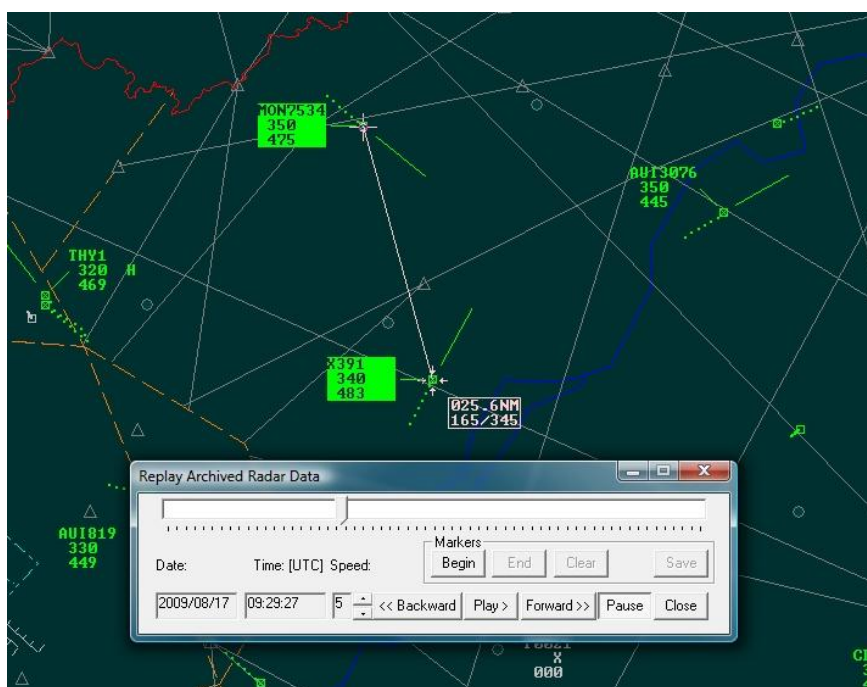
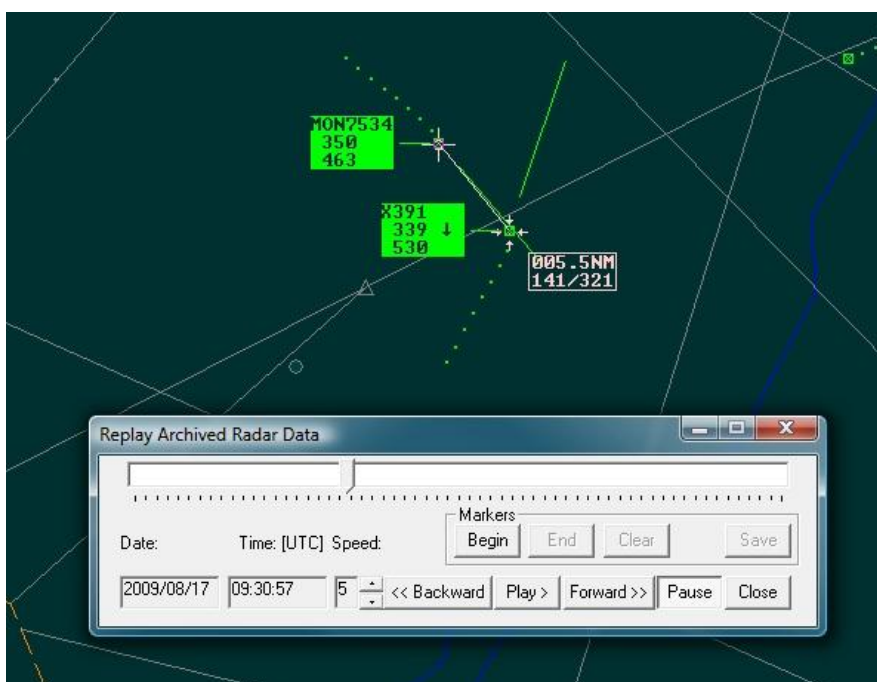
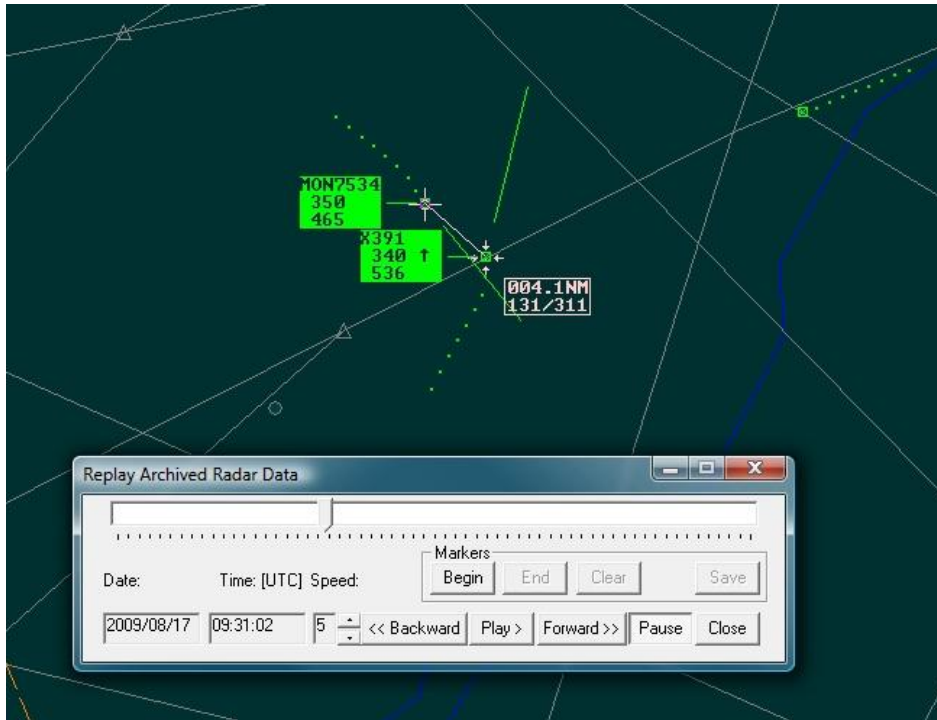
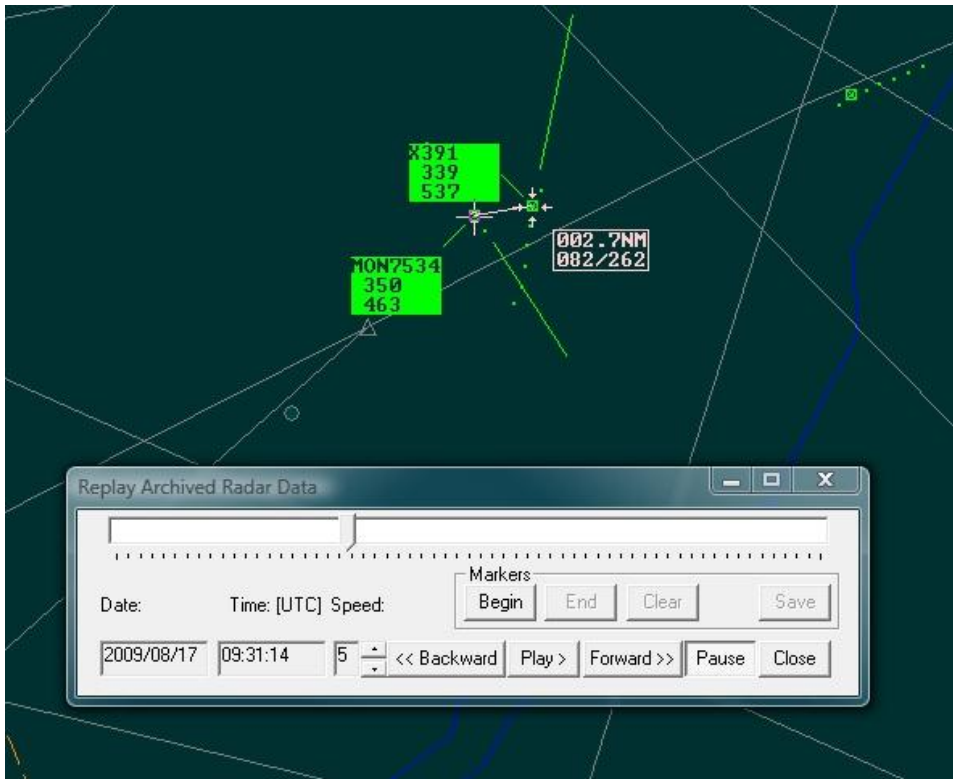
### 1. számú melléklet: LAN radarképek

A CT szektor az RVSM státuszra vonatkozó információt nem erősítette meg az X391 repüléssel és nem is kezelte nem-RVSM repülésként, így a szükséges 2000 láb függőleges elkülönítést sem hozta létre.

A CT EC irányító későn adott utasítást a kitérő manőverre, melynek értéke így jelentős volt, és amit az X391 hívójelű légi jármű lassan és rossz irányba hajtott végre, melynek végeredményeként az oldal irányú elkülönítési minimum sérült. A rendelkezésre álló adatokból nem derült ki, hogy a CT EC utasítását az X391 hívójelű légi jármű miért hajtotta végre rossz irányba.
