# **ZÁRÓJELENTÉS**

**2009-220-4  
LÉGIKÖZLEKEDÉSI BALESET**

**Csobánc  
2009. augusztus 21.**

**FIREBIRD CHOICE tandem siklóernyő  
AE 040**

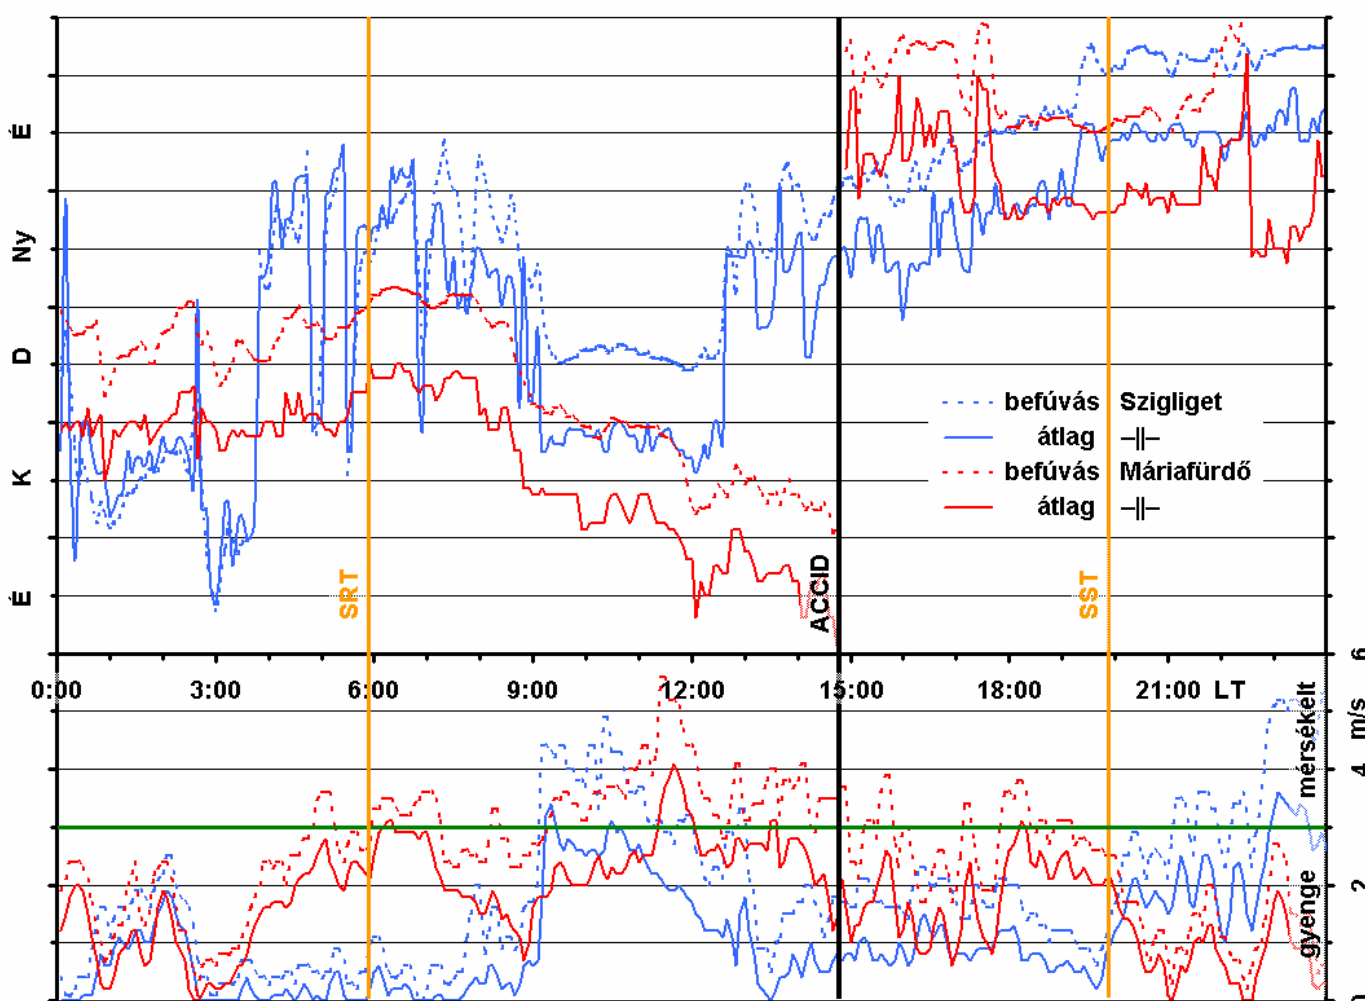
(Adatok a Tapolca-medencéhez legközelebbi önműködő mérőállomásról valók)

A meteorológus szakértő Elemzése szerint zavartalan nyári napsütéses idő volt, 30-35%-os (száraz) viszonyított páratartalommal.

„ A légmozgás egész nap gyenge volt, iránya változó és ezen belül is igen változékony, ami teljesen megfelel a napszakra jellemző helyi légkörzésnek.

A baleset a napi csúcshőmérséklet beállta előtt 2 órával történt, ez a termiktevékenység kifejtett szakasza. A baleset helyszínén D-ies lehetett a légmozgás, viszont az iránya DK-ről DNY-ig percről-percre változhatott. A helyszínről készült légi- és műholdfelvételeken jól látható, hogy a D-i felszálló Ny-i

oldalán levő várrom alatt foltokban feltárul a sziklás talaj, ill. a várból is vastos falrészletek vannak megmaradva, amik jó kiváltó helyei a termikbuborékok elszakadásának. Innen a már említett változékony irányú légmozgás mind a várromtól Ny-ra - ahol a leszálláshoz helyezkedés történt -, mind attól É-ra - az ernyő bizonytalanná válásának helyére is elsodorhatott termikbuborékot. A baleset kialakulásában szerepet játszhatott egy termikbuborék elszakadása.

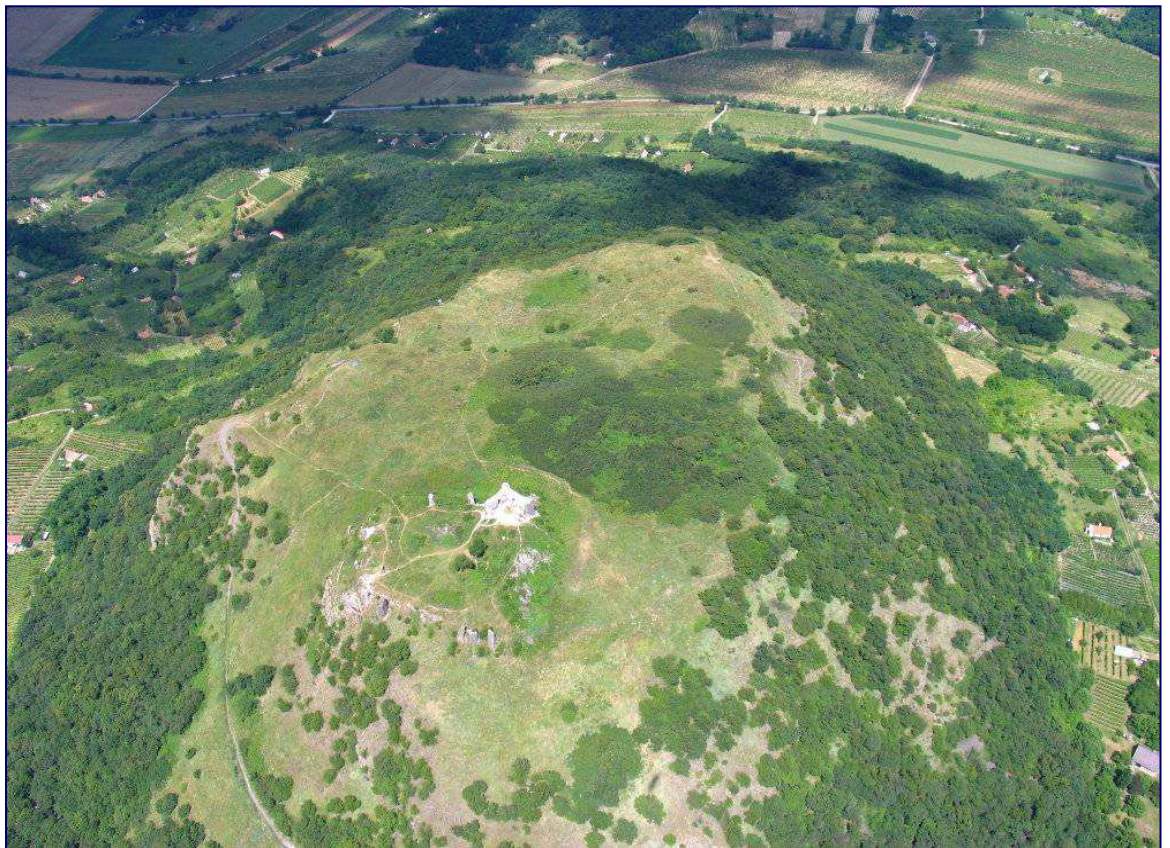
1. sz. kép: A felszállóhely madártávlati képe

A siklóernyő bizonytalanná válását a leszállási fázisban okozhatta a várrom környékéről elszakadt, és a változékony D-ies irányú légmozgások által oda sodródott a pilóta számára láthatatlan, de a leszállásra tervezett helyre való tekintettel számítható termik-buborék elszakadása, illetve annak következménye is.
