KÖZLEKEDÉSBIZTONSÁGI
SZERVEZET
TRANSPORTATION SAFETY
BUREAU

ZÁRÓJELENTÉS
2009-237-4
LÉGIKÖZLEKEDÉSI BALESET
Kalocsa
2009. szeptember 05.
Skywalk Cayenne 2 XS
14188

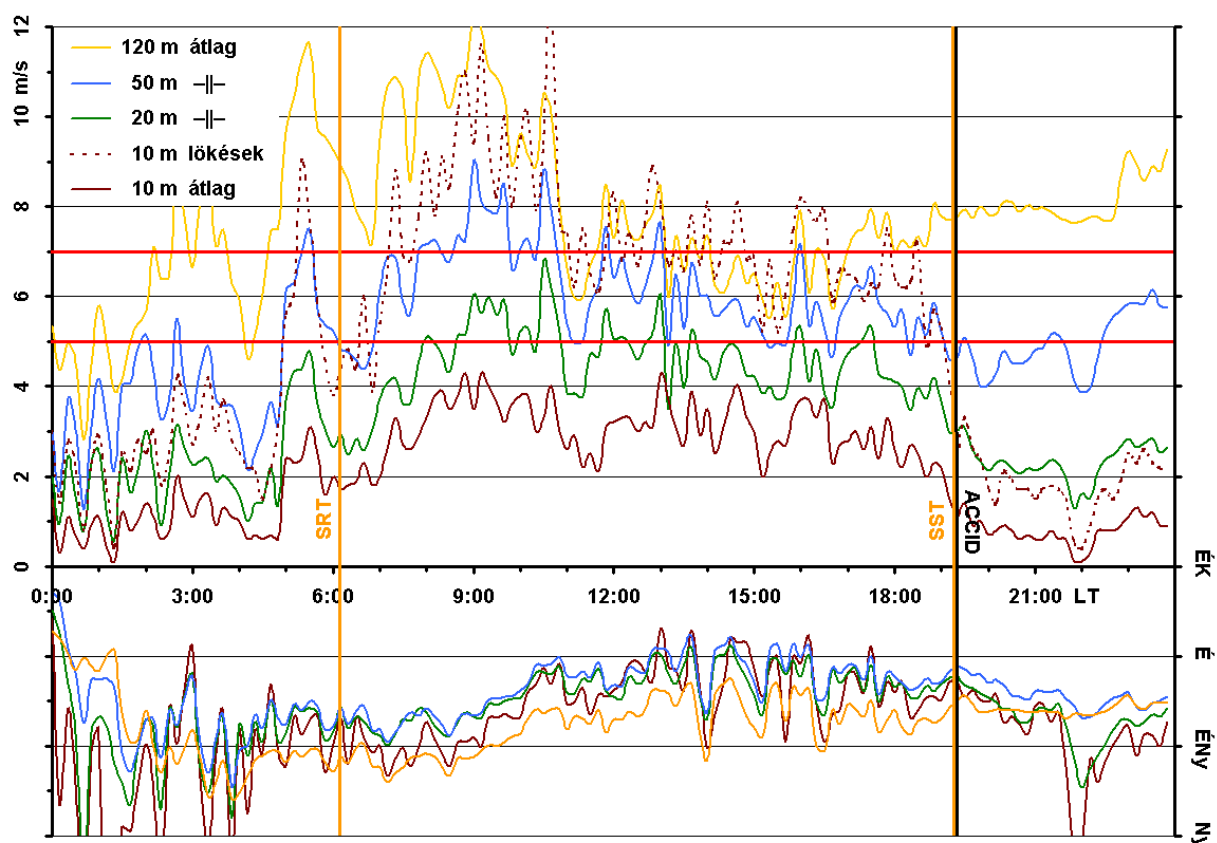
„ A délután folyamán a szél É-ÉNy-i irányú volt (ez a baleset időpontjára sem változott); erőssége 10 m-rel a talaj felett - azaz nagyjából a csörléshez felállított kupola magasságában - a helyszín közelében átlagosan csak 2-4 m/s-os volt, de a lökések meghaladták a 7 m/s-os határt. Tisztán látható, hogy pontosan a baleset órája volt az, amikor a talajközeli szélnek a befúvásai is 4 m/s alá gyengültek, ám 50 ill. 100 m-es AGL magasság felett változatlanul erősebb maradt az 5 ill. 7 m/s határértéknél, már átlagában is.

Vagyis a baleset órájára a helyszín szűkebb térségében a helyi domborzati hatások és a naplemente miatt a talajmenti szél megfelelően legyengült, ám 100 m AGL magasság felett változatlanul erősebb maradt mindkét, a siklóernyős képzéshez meghatározott határértéknél.”

1. sz. kép: A szélviszonyok alakulása a sérülés napján

Vb értékelte a baleset idején uralkodó meteorológiai tényezőket is. A kiképzési tematika szerint a növendékek képzésének idején a maximális szélerősség 5m/s lehet.

Mivel a meteorológiai viszonyok nem voltak oktatásra alkalmasak, a sérült minősítésével repülést nem folytathatott volna. Szemtanú elmondása alapján a csörlési magasságban uralkodó szél erőssége befolyásolhatta a leoldást is.
