ZÁRÓJELENTÉS

**2009-249-4
REPÜLŐESEMÉNY**

**Budaörs
2009. szeptember 18.**

**Cessna-441
OE-FUN**

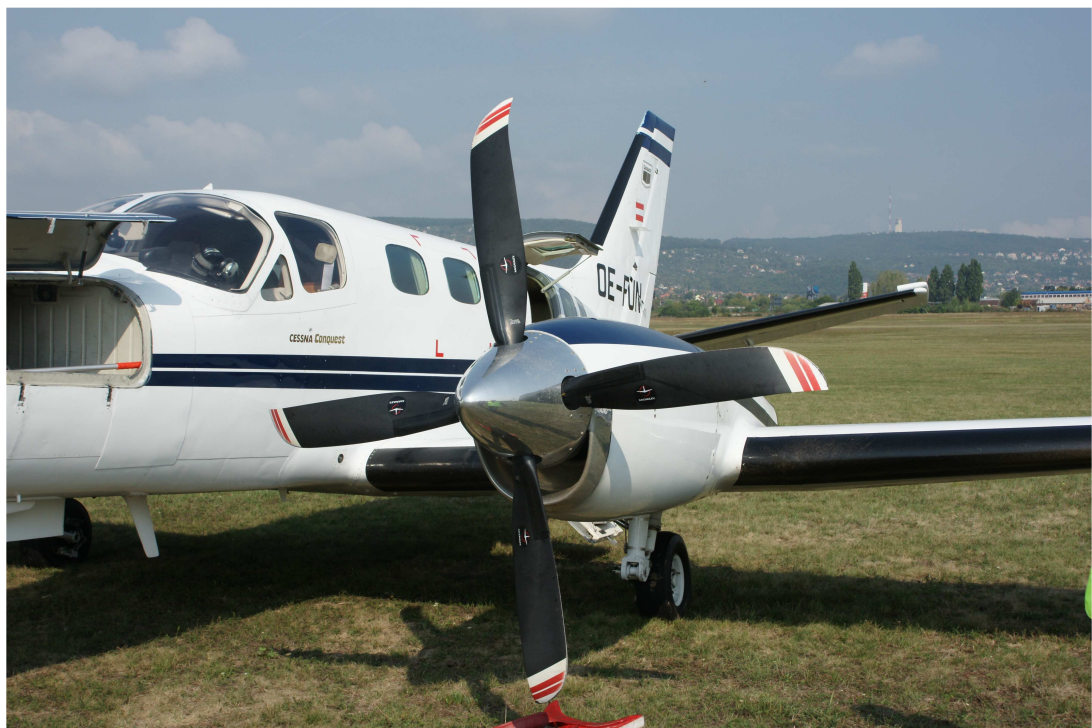
A repülőgépvezető 03:55-kor (UTC) szállt fel Wien/Schwechat repülőtérrel és néhány perccel napkelte után érkezett a budaörsi repülőtér körzetébe. A repülőtéren még nem volt tájékoztató szolgálat, ezért az ATIS információ alapján döntött a 09-es pályairány szerinti leszállásnál. A siklópályán egy kissé több volt a sebessége a szokásosnál és a repülőgép hosszabban lebegett. Ezért még a nagyobb sebességnél a földnek kényszerítette a repülőgépet és a légszavart azonnal „reverse” helyzetbe állította. A repülőgép intenzíven bólintva azonnal és durván ért földet. A pilóta az állóhelyre gurult és a repülőgépből kiszállva vette észre, hogy a légszavartlapátok végei meggörbültek, a bal futó gondolatkaró lemez leesett.

A légi jármű légszavartjainak vége meggörbült, a bal futó gondola benti helyzet takarólemez levált.

A repülőgép a kelletténél nagyobb sebességgel, három pont helyzetben, a küszöbtől 150 m-re „lekényszerítve” fogott talajt, ezért elpattant. A talaj érintés pillanatában a pilóta „reverse” helyzetbe tette a légcsavarokat, de a művelet hatásossága sajnos az elpattanáskor jött létre, és az ekkor kialakult erős bólintó nyomaték durva földetérést eredményezett. Ennek következtében a légcsvavar lapátok végei a talajt elérve meggörbültek és az erős berugózás miatt leszakadt a bal főfutó gondola takarólemeze.

Az esemény bekövetkezésének oka a „reverse” üzemmód idő előtti használata.
