ZÁRÓJELENTÉS

**2009-263-5
Vasúti baleset**

**Buj – Herminatanya
(keskeny nyomközű térségi vasút)
2009. június 13.**

31610 sz. személyvonat

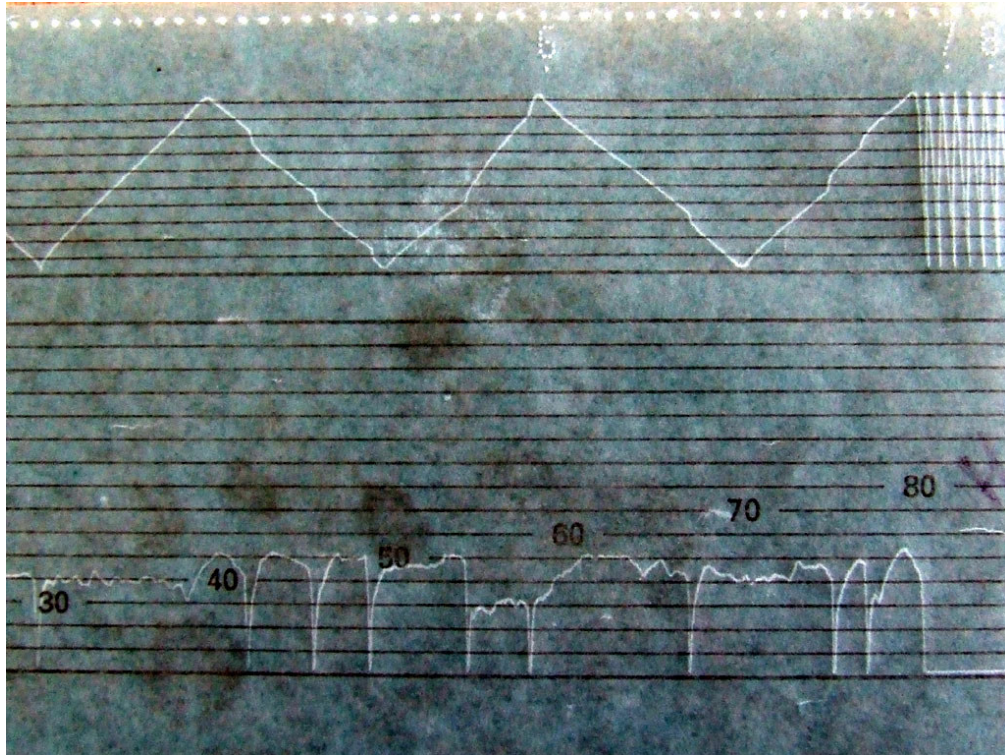
3. ábra: A 31610 sz. vonat menetíró regisztrátuma

A 31610 sz. vonatot továbbító Mk48 2012 mozdonyon Teloc RT12 sebességregisztráló berendezés volt, melynek méréshatára 100 km/h. A benne volt szalag méréshatára 150 km/h (3. ábra).

A mozdony menetíró regisztrátumáról készült digitális kép (3. ábra) eredetijén a 0-150 km/h sebességtartomány (mely a regisztráló berendezés 0-100 km/h sebességtartományának felel meg) 797 képpont magas. A regisztrátum-vonal legnagyobb kitérése a vonat útvonalán – a regisztrátum 0 helyzetéhez képest – 261-272 képpont.

$$261 \text{ és } 272 / 797 \times 100 = 33 \text{ és } 34 \text{ km/h közötti.}$$

A vonat az engedélyezett 40 km/h sebességet (40 km/h) nem lépte túl.

A regisztrátumon az 5 km távolsághoz tartozó szalaghossz 492 képpont. A vezető jegyvizsgáló leesésének helye Buj község mh. után kb. 70 m-rel volt, ami a megállás után

keresendő. A sebesség itt – csak közelítőlegesen behatárolható – 129 képpontnak megfelelően

$$129 / 797 \times 100 = \text{kb. } 16 \text{ km/h volt.}$$

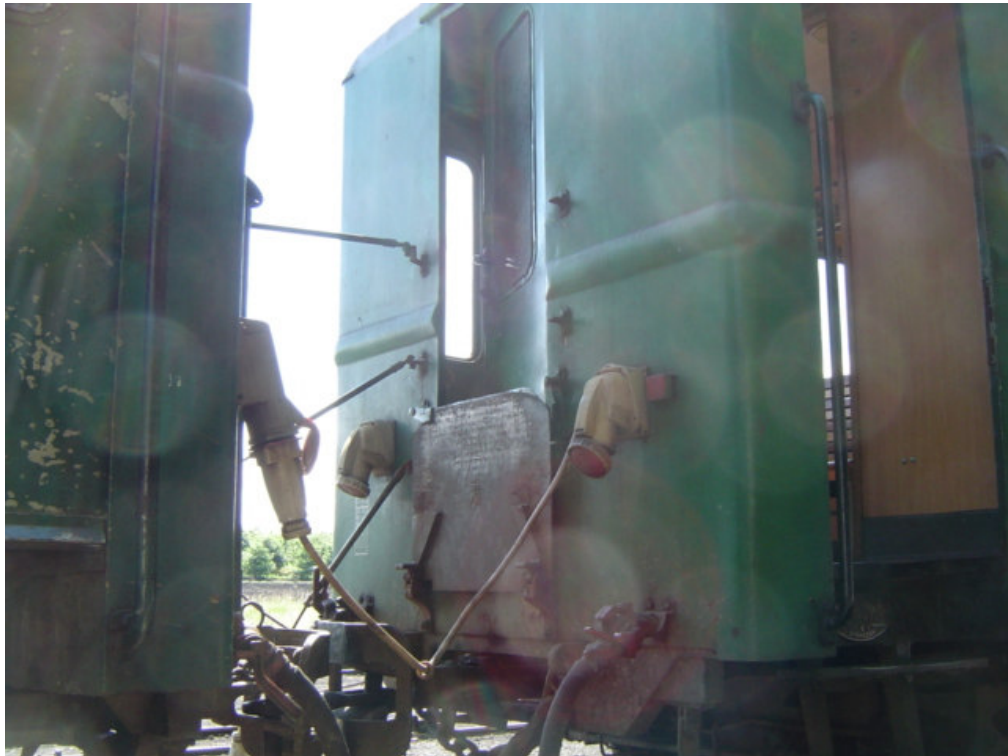
1. a vonat 5 perc késésben volt,
2. a vezető jegyvizsgáló a táskáját a személykocsi utasterében hagyta és a védőkesztyűt magához vette,
3. a vonat Herminatanyára úgy érkezett, hogy az átjáróhíd részben meg volt bontva, de a művelet befejezve nem volt (4. ábra),
4. a menetirány szerint jobb oldali korlátrudak kifelé álltak,
5. a kocsik villamos csatlakozója a pályára lógott,
6. a rendőrség megállapítása szerint idegenkezűség kizárható,
7. a pályán talált nyomok alapján a leesés helye a megállóhelyről való indulás után kb. 65-70 m, jobb oldalt.

4. ábra: a kocsik kapcsolata az esemény után (fotó: MÁV Zrt.)

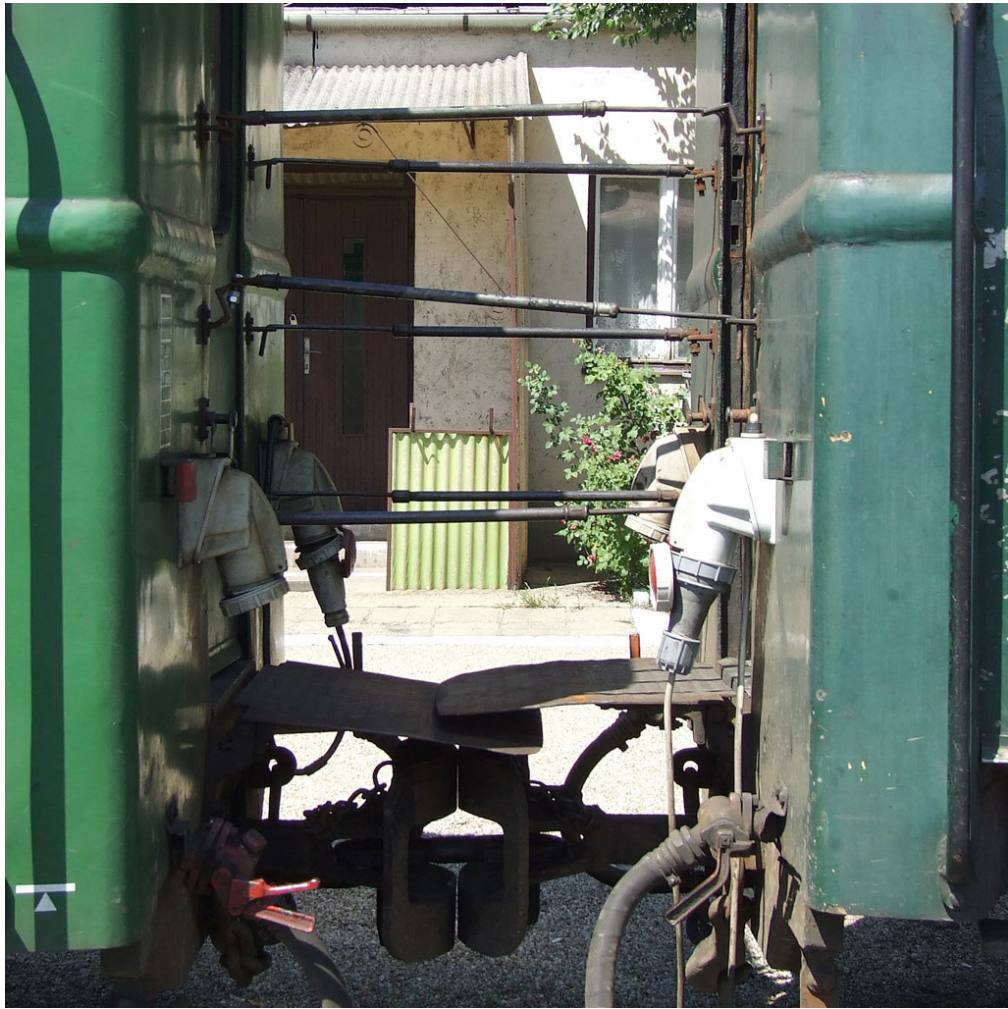
5. ábra: a kocsik átjáróhídjának szerkezete összekapcsolt állapotban

Az átjáróhidak szerkezetén (1.17.2) az alsó korlát viszonylag magasan van a járólemezek síkja felett, továbbá a lemezek szélessége kisebb, mint a korlátok távolsága. Alacsonyabb ember, gyerek számára így álló helyzetben is fennállhat a kiesés, félrelépés veszélye. A két lemez lehajlása, és egymásra támaszkodásuk vonala ezt botlásveszéllyel tetézi. Mindezt fokozzák a szerelvény mozgásai is (2.4).

Az átjáróhidak elavult szerkezete a rajtuk átjáró személyzet és utasok számára is veszélyt jelent, különös tekintettel a vonat lengéseire is.

A MÁV Zrt. a KBSZ vizsgálatának ideje alatt intézkedett arról, hogy a továbbiakban a balesetben érintett személykocsik közti átjáróhidakat nem használják.

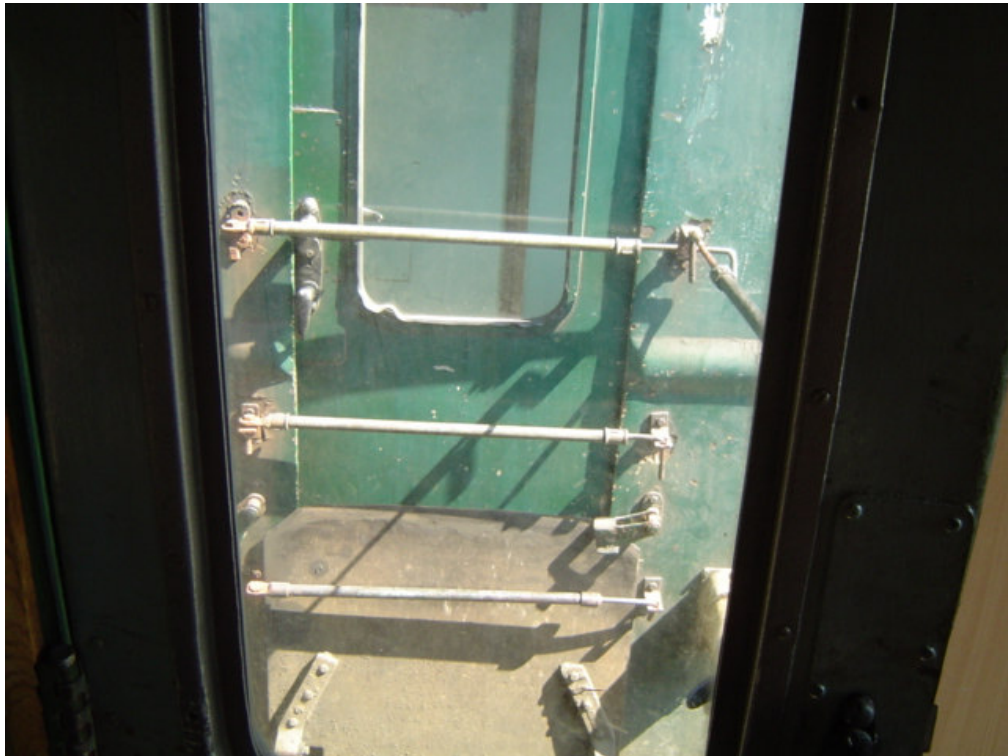
Az átjáróhidak megbontásakor fel kell hajtani a járólemezeket, melyek a kocsi végén erre szolgáló kallantyúval rögzíthetők. Ezután kerülhet sor a korlátként is szolgáló 3-3 rúd alaphelyzetbe visszaakasztására (az alsó rúd a járólemeznek is ad egy további rögzítést) (6. ábra).

6. ábra: a részben szétkapcsolt átjáró a baleset után (fotó: MÁV Zrt.)

A szerkezetek elhelyezése olyan, hogy a pálya mellett állva nem érhetők el, a kapcsolás személykocsi homlokajtajain át végezhető el. A járólemezt és az alsó rudat ebből a helyzetből csak erősen lehajolva lehet elérni. Ilyen testhelyzetben viszont az egyensúly megtartása nehezebb.

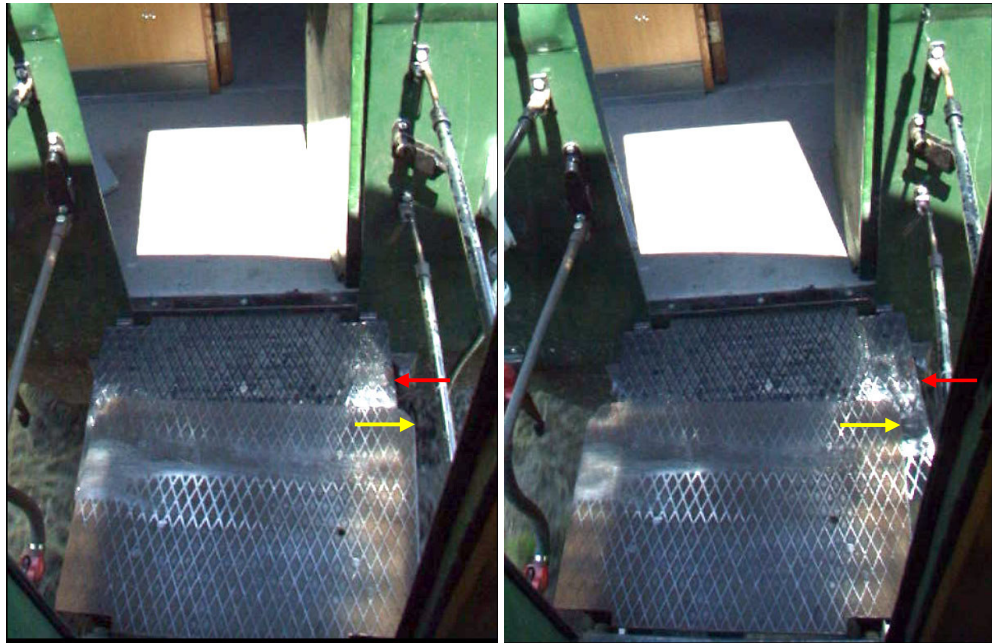
A Vb utazása során tapasztalta és mozgóképen rögzítette a szerelvény mozgásait. A pálya és a járművek állapotára visszavezethetően a kocsik futása nyugtalan, a kocsik kapcsolása a kapcsolószerkezet kialakításából következően laza, ami a hosszirányú rángatásokat is felerősíti, ütközésszerűvé teszi.

7. ábra: az átjáróhíd mozgásai

A lengések az átjáróhídon közlekedők számára fokozzák az oldalirányú kiesés veszélyét (alacsony utasok, gyerekek, járólemezről félrelépés, lásd 2.3). A kocsik mozgásai során a járólemez is kiszámíthatatlanul mozdulnak el a lábak alatt.

A mozgások megnehezítik az egyensúlyt kívánó feladatok végzését is, és fokozza a veszélyeit az átjáróhidak menet közbeni megbontásának, különösen azon műveleteknél, amelyek során nehezebb az egyensúlyt megtartani.
