KÖZLEKEDÉSBIZTONSÁGI
SZERVEZET
TRANSPORTATION SAFETY
BUREAU

ZÁRÓJELENTÉS

**2009-265-4P
LÉGIKÖZLEKEDÉSI BALESET**

**Apolló CXM Tandem motoros függővitorlázó
7-137**

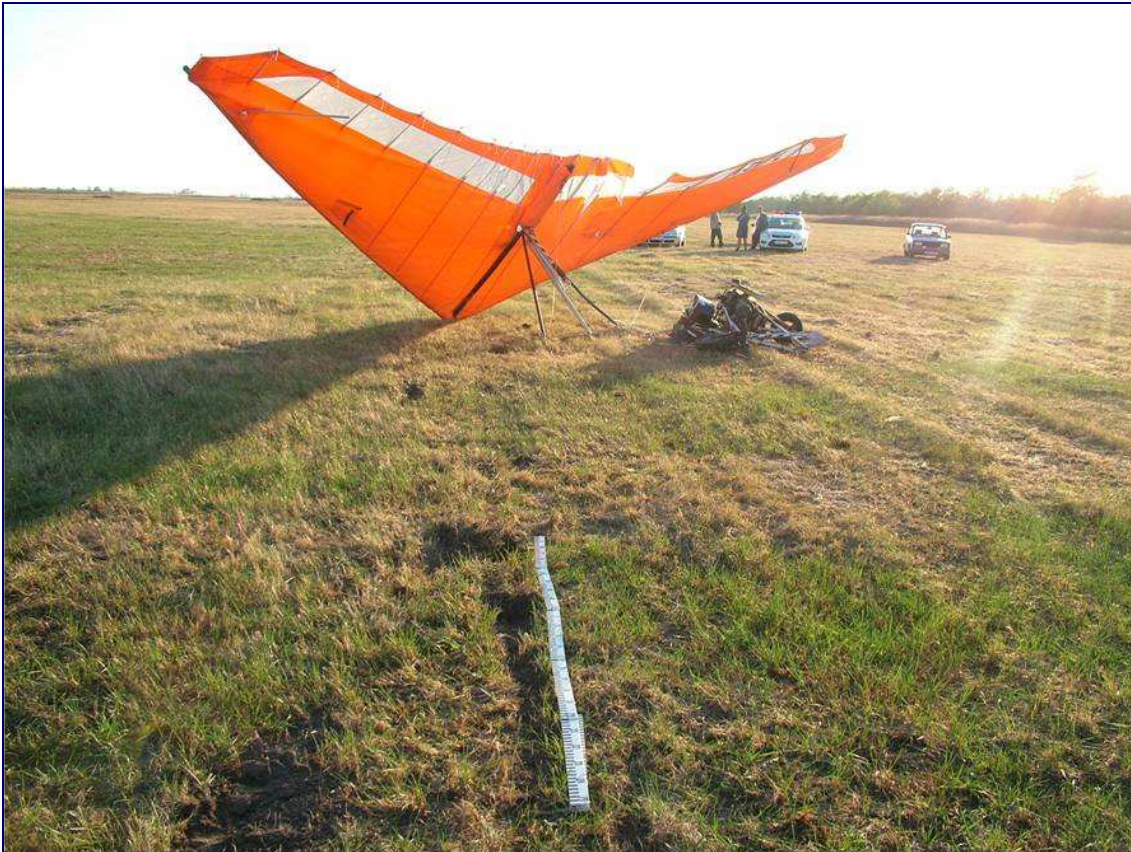
A végső egyenesen szinte a siklópálya megtörése nélkül, viszonylag nagy függőleges sebességgel ért földet, nagyon egyenetlen területre, kb. 400 m-rel a kijelölt leszállóhely előtt, lásd: 1. és 5. számú melléklet. A becsapódás után a gép még 8-10 m-t csúszott. Mire a társai odaértek, a pilóta már kiszállt a roncsból, és a légi jármű kigyulladásától tartva biztonságos távolságra eltávolodott.

1. számú melléklet: Baleset helyszíne.

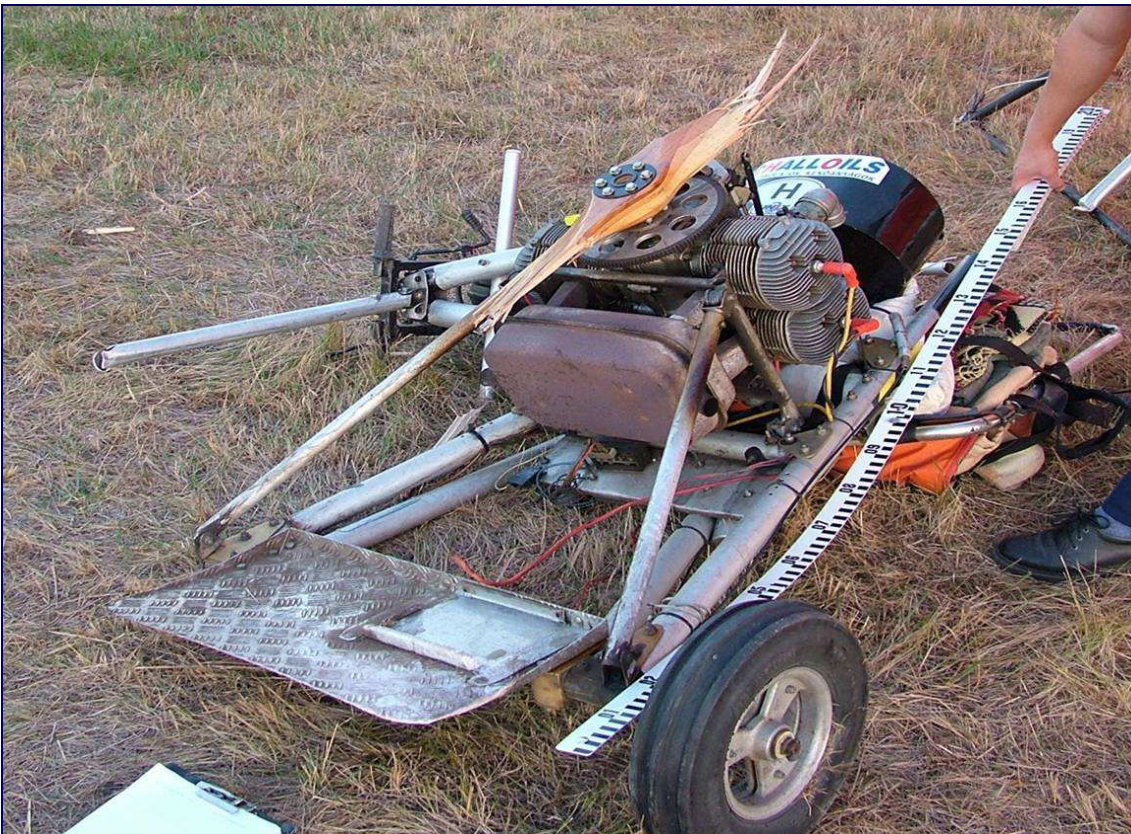
- a bal kerék leszakadt,
- az orrcső törött,
- az orrkerék kitört,
- az üléskeret és az alsó főtartó törött,
- hátsó két főtartó törött.

- mind a két tolla többen letört

**2. számú melléklet: Trike sérülései.**

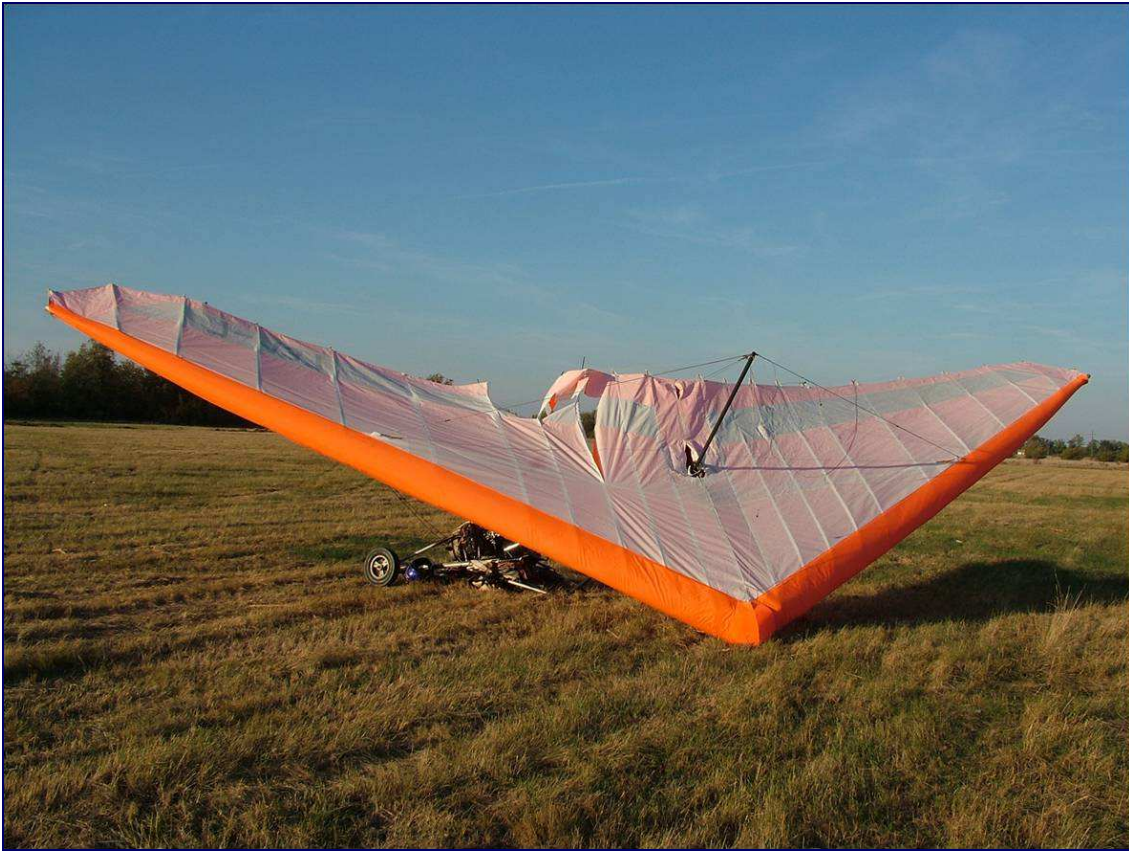
- a főtartó (gerinc) ívesen meghajlott,
- a jobb oldali trapézsár ívesen meghajlott,
- a vitorla szakadt.

3. számú melléklet: Vitorla sérülése.

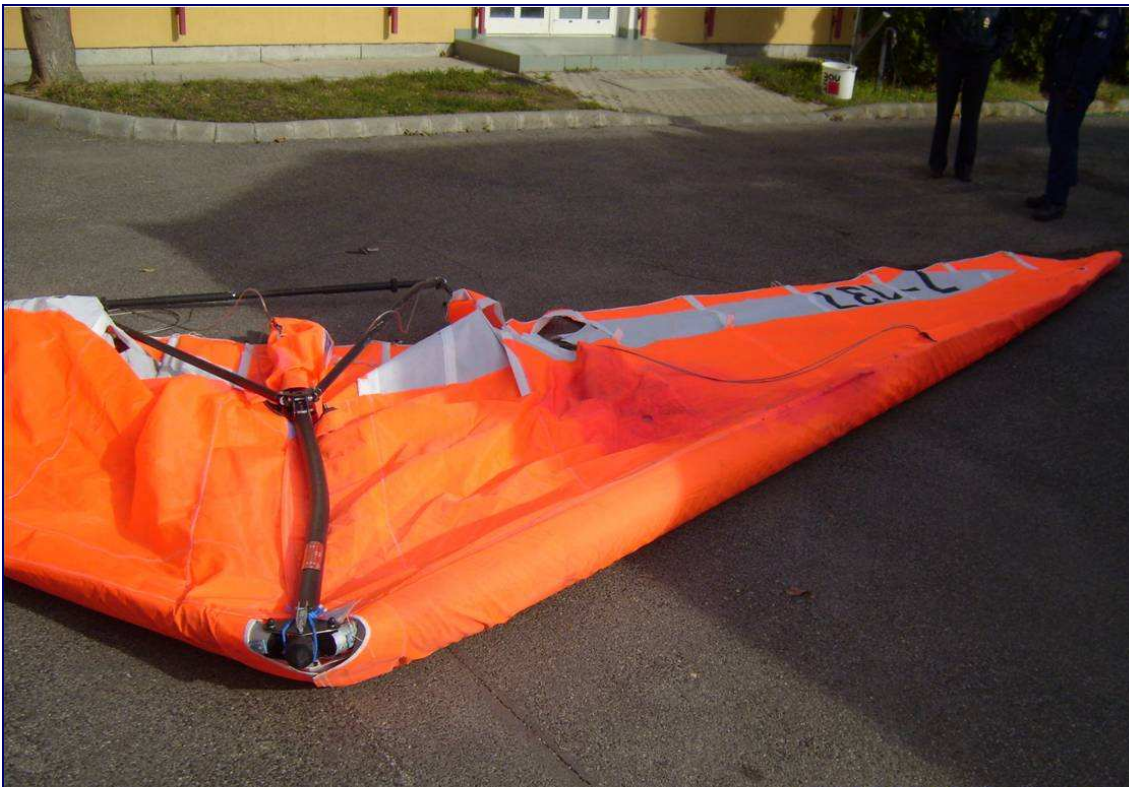
**4. számú melléklet: Szárny középső főtartó (gerinc) sérülése.**

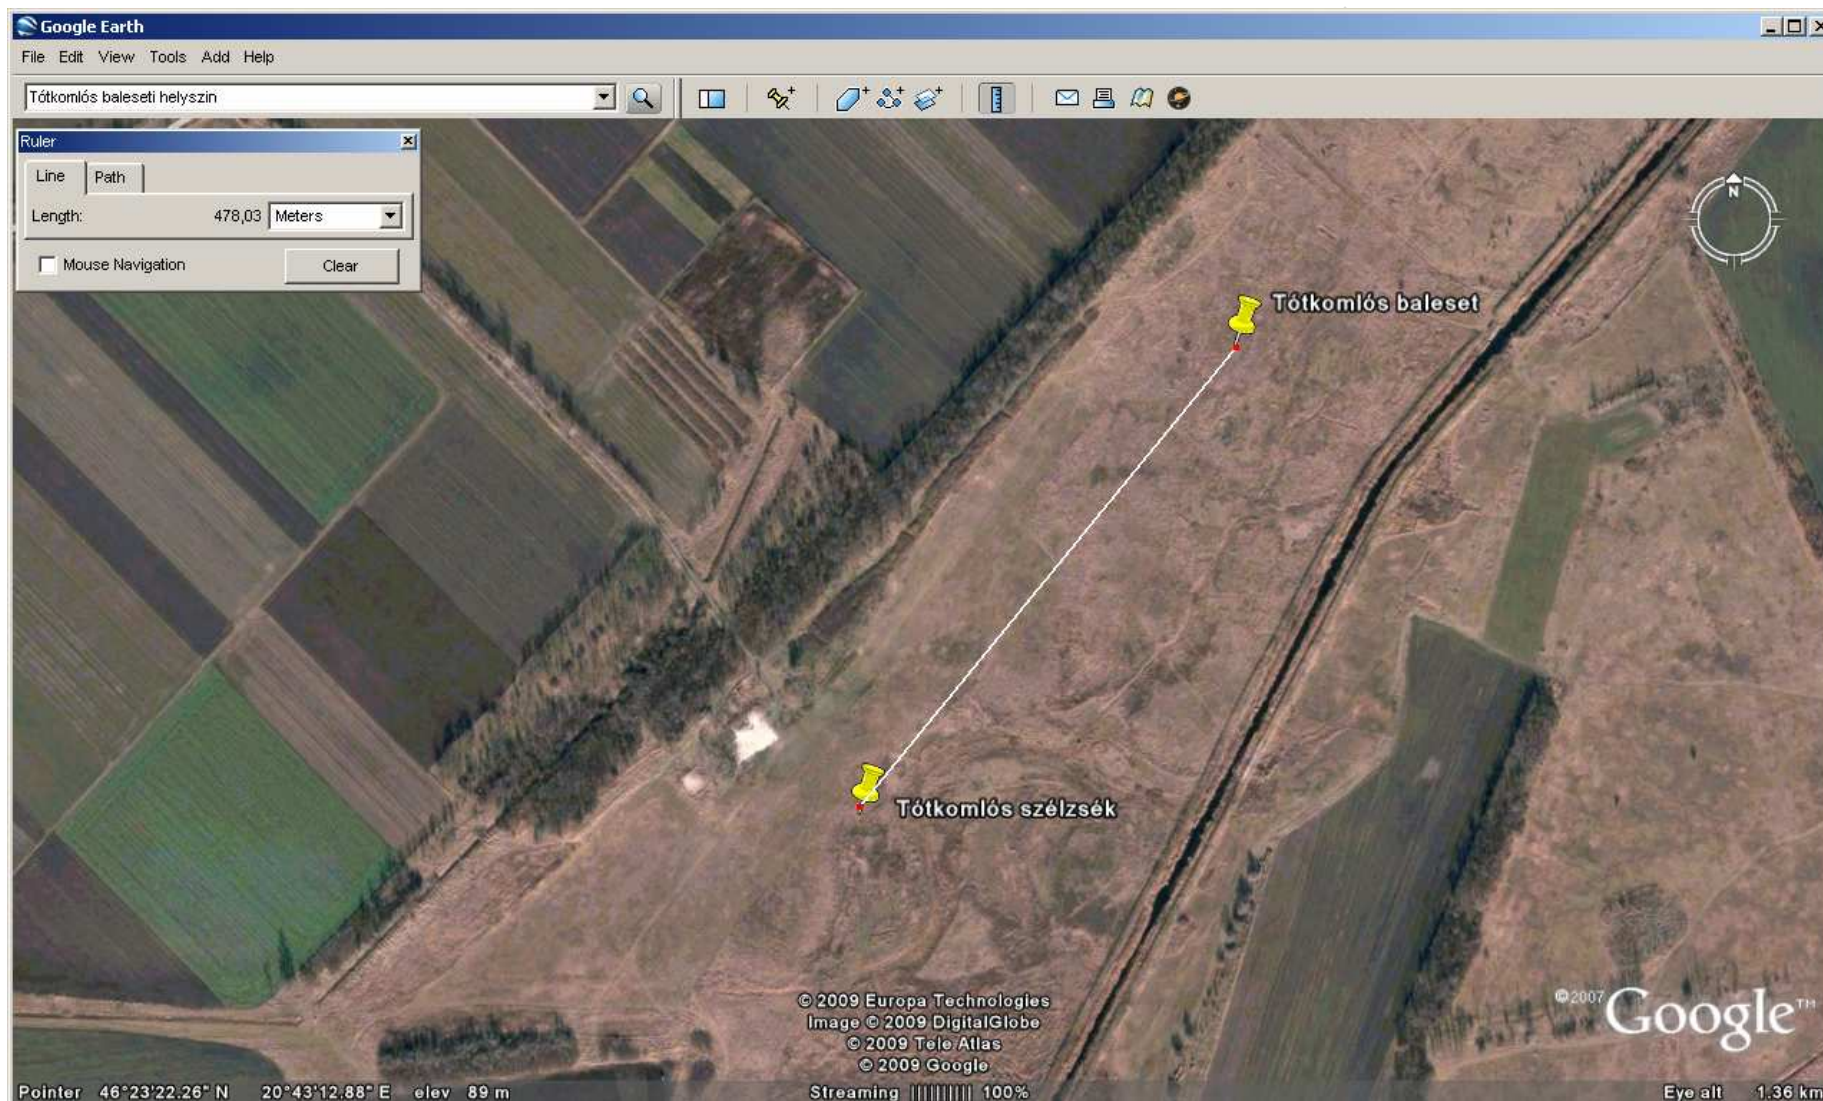
A becsapódásra a tervezett leszállóhelytől 400 méterre, Tótkomlós közigazgatási területén belül, WGS 84 koordináta rendszerben megadva N46°23'25,1" E020°42'56,1" pontban következett be, lásd: 5. számú melléklet. A koordináta adatokat a helyszínre érkező Vb tag GPS készülékkel mérte. A mérésnél a készülék pontossága (készülék szerint) 4,7 m volt.

5. számú melléklet: Baleset helyszíne és a szélzsák közti távolság.
