# **ZÁRÓJELENTÉS**

**2009-273-4P  
LÉGIKÖZLEKEDÉSI BALESET**

**Nyíregyháza  
2009. október 10.**

**Stiletto 135 ejtőernyő  
Gyári szám: 6795**

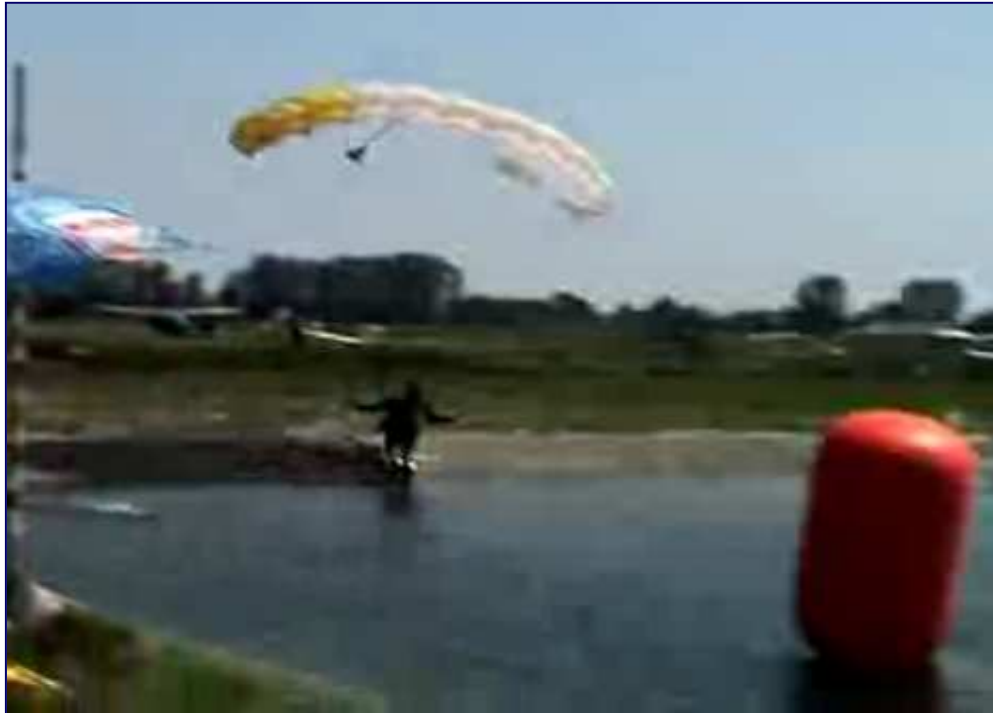
**1. sz. kép: Végző egyenesben megsüllyed a főernyő**

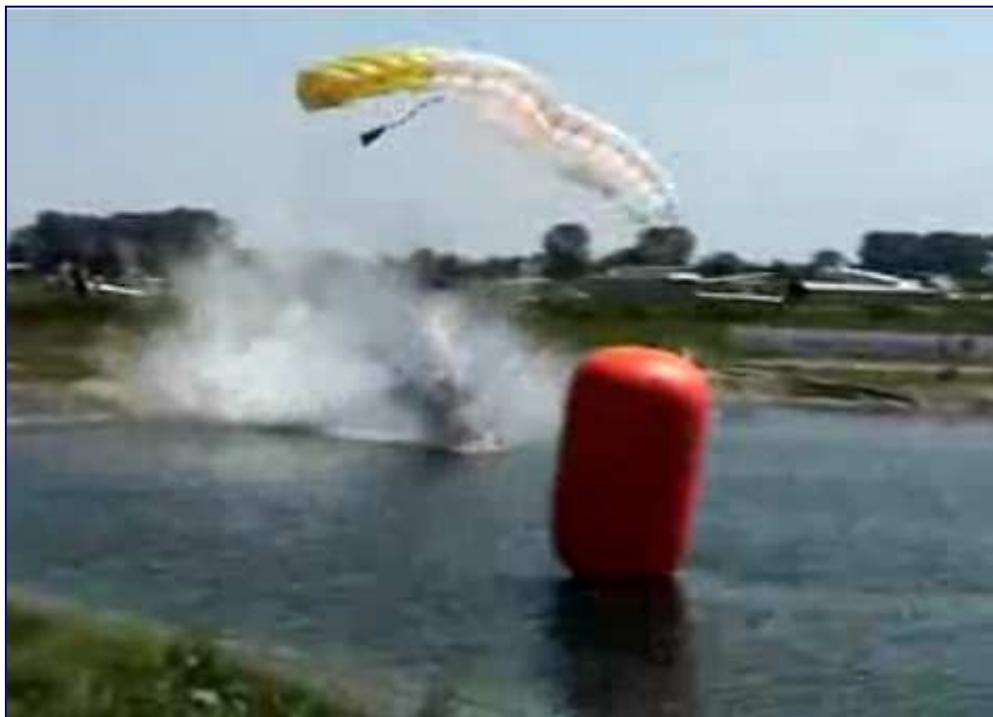
**2. sz. kép: A fordulóból kijövet az ugró nem képes lebegtetni**

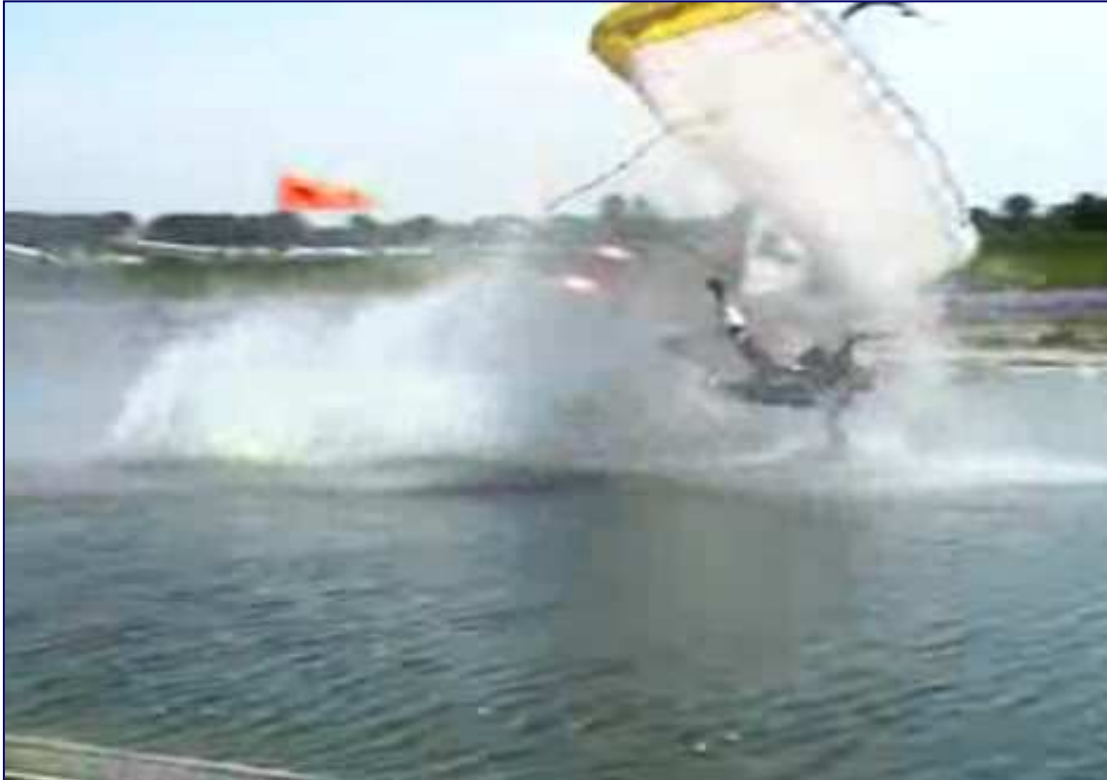
**3. sz. kép: A nagy vízszintes sebesség miatt az ejtőernyős a talajba (vízbe) ütközve kiszámíthatatlan mozgást végezhet**

Alacsony magasságon, erős süllyedésben, nagy vízszintes sebesség közben elakadhatott a lába. Az ugró felemelte lábait, amely vélhetően önkéntelen mozdulat volt, ami a vizsgált esetben a balesethez vezetett.
