# **ZÁRÓJELENTÉS**

**2009-287-4 P  
LÉGIKÖZLEKEDÉSI BALESET**

**HÁRMASHATÁR-HEGY  
2009. október 28.**

**APCO SALSA siklóernyő  
BL 343**

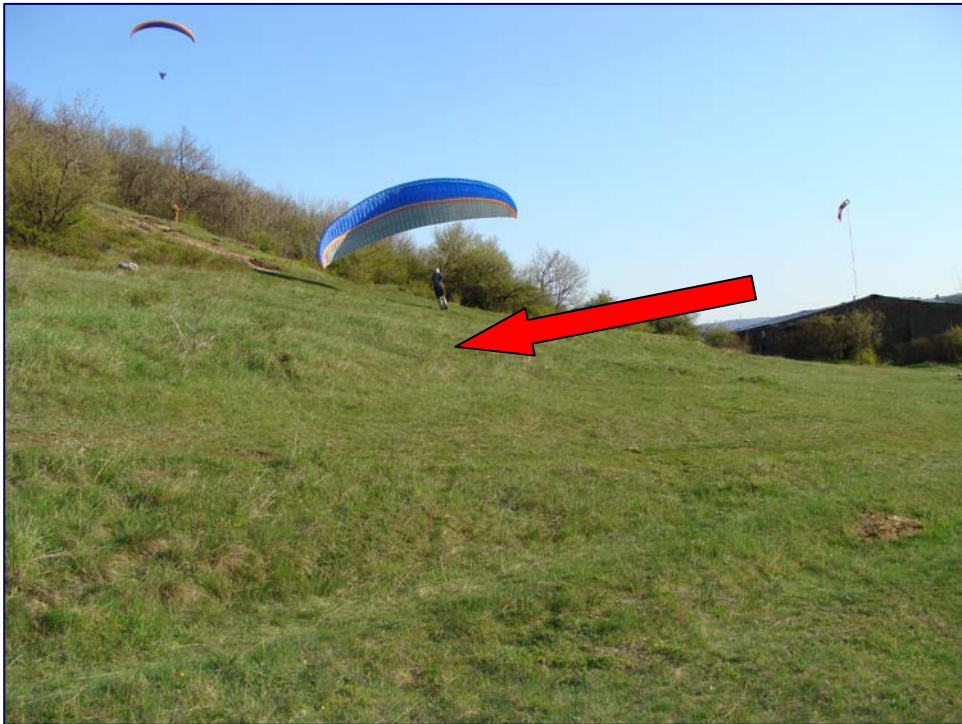
1. sz. kép: A siklóernyős elmondása szerinti start helye (illusztráció)

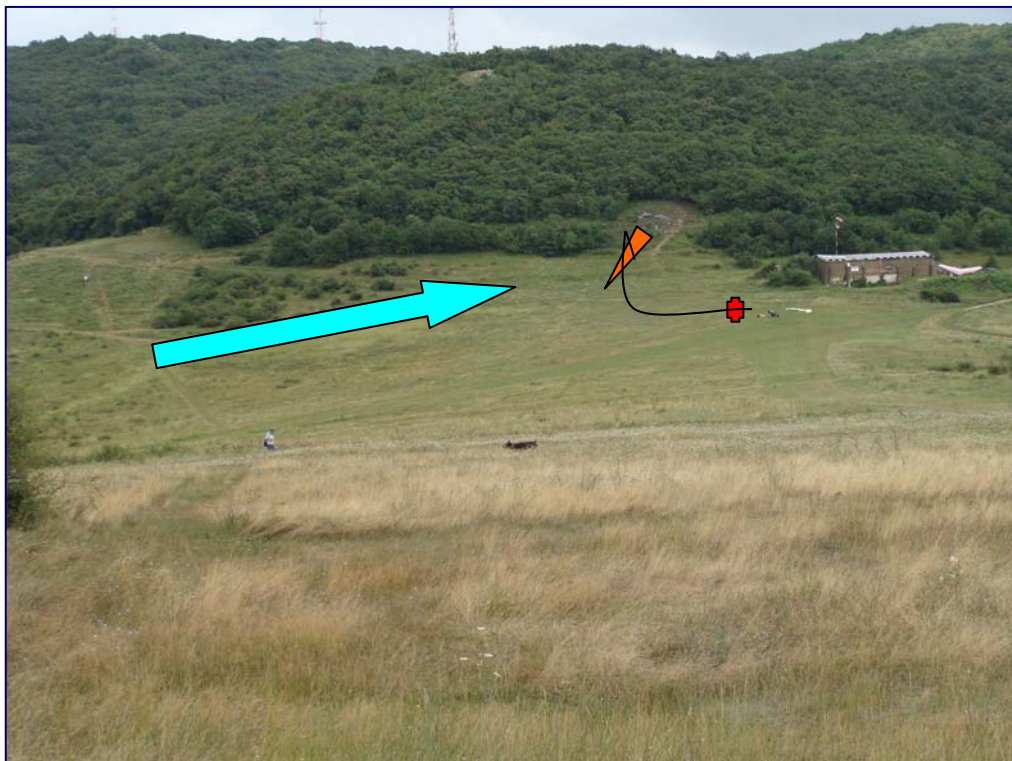
2. sz. kép: A **start iránya**, a **szélirány**, repülés útja, és az **ütközés helye** (illusztráció)

Mivel földközeli magasságon repült, a manővert követően oldalszélben repült, amiben nem kívánt leszállni, ezért jobb oldali fordulót kezdeményezett. A forduló sugarába voltak a földön lévő társak. A repülő siklóernyős a fordulót az ernyő biztonságos repülését fenntartva már nem tudta szűkíteni, ezért hangosan (vigyázz) szóval figyelmeztette a földön állókat

Lábát felemelve igyekezett a neki háttal álló személyt elkerülni, de a derekát védő protektorral eltalálta a nőt, aki a földre zuhant. Ezt követően, még a forduló-íven, de már megközelítően széllal szembeni irányban földet ért.

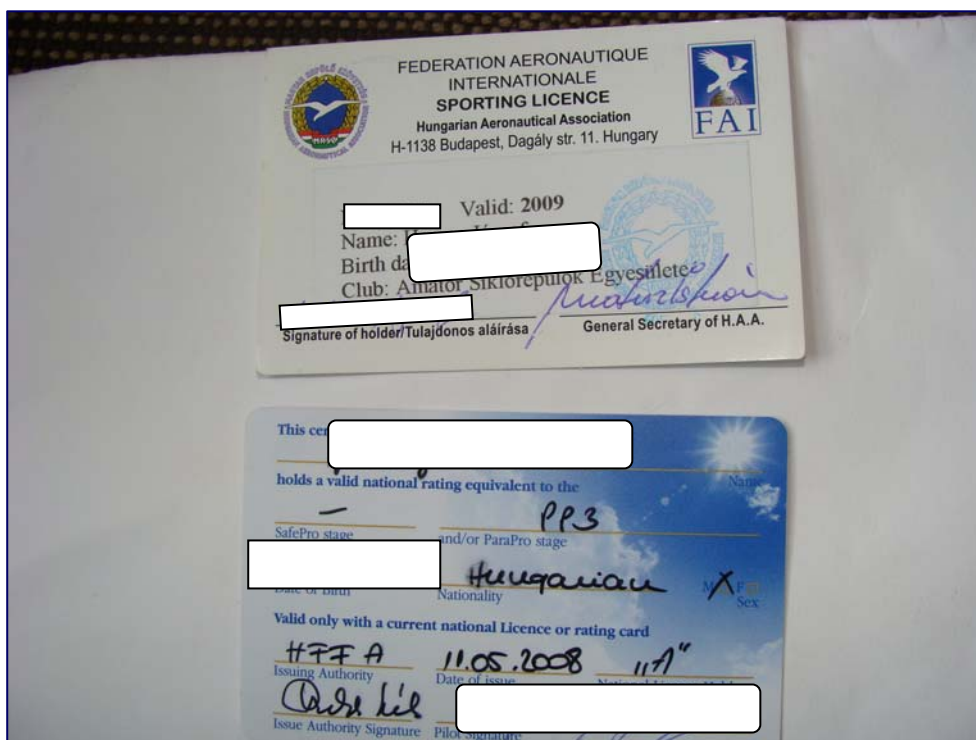
### 3. sz. kép: A siklóernyős bemutatott nemzetközi igazolványa

A balesetet okozó siklóernyős saját elmondása szerint „Növendék II) minősítéssel rendelkezett, majd későbbiekben Vb-hez eljuttatott írásbeli beadványában a fenti PARA PRO 3 nemzetközi igazolványára hivatkozva „Pilóta I”-ként minősítette magát. A Vb kérdésére az igazolványt kiadmányozó nem kívánta a fenti ellentmondást tisztázni.

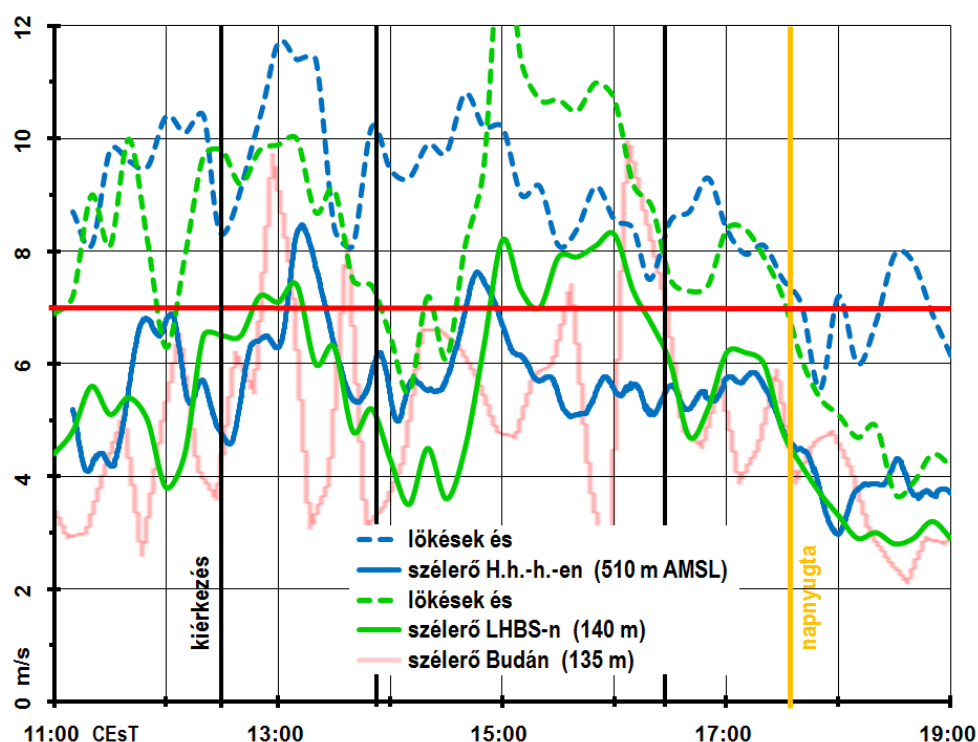
1. sz. ábra: A mért széladatok a baleset idején

A mért adatok szerint a szél 13:50 után – átmenetileg – mérséklődött: Kb. 3/4 óráig terepközelben a lökések is 7 m/s alatt maradtak.

Jóllehet a hegyek körüli szabad áramlásban ekkor sem. (A balesetező repülő kb. ekkor kezdett a leszállón gyakorolni. Ezután azonban a szél a korábbihoz hasonlóra élénkült vissza.

A földön gyakorló siklóernyőst ennek megfelelően többször meg is emelték a befúvások, árulkodva a 7 m/s határ átlépéséről. Újabb és tartósabb mérséklődés napnyugta előtt egy órával, 16:25 körül kezdődik, amikor a lökések a hegy körül is 7-9 m/s határérték közelébe – estek vissza.
