ZÁRÓJELENTÉS

**2009 - 305 - 4P
LÉGIKÖZLEKEDÉSI BALESET**

**Szombathely külterület
2009. november 28.**

**Apolló Fox ultrakönnyű repülőgép
HA-YNBH**

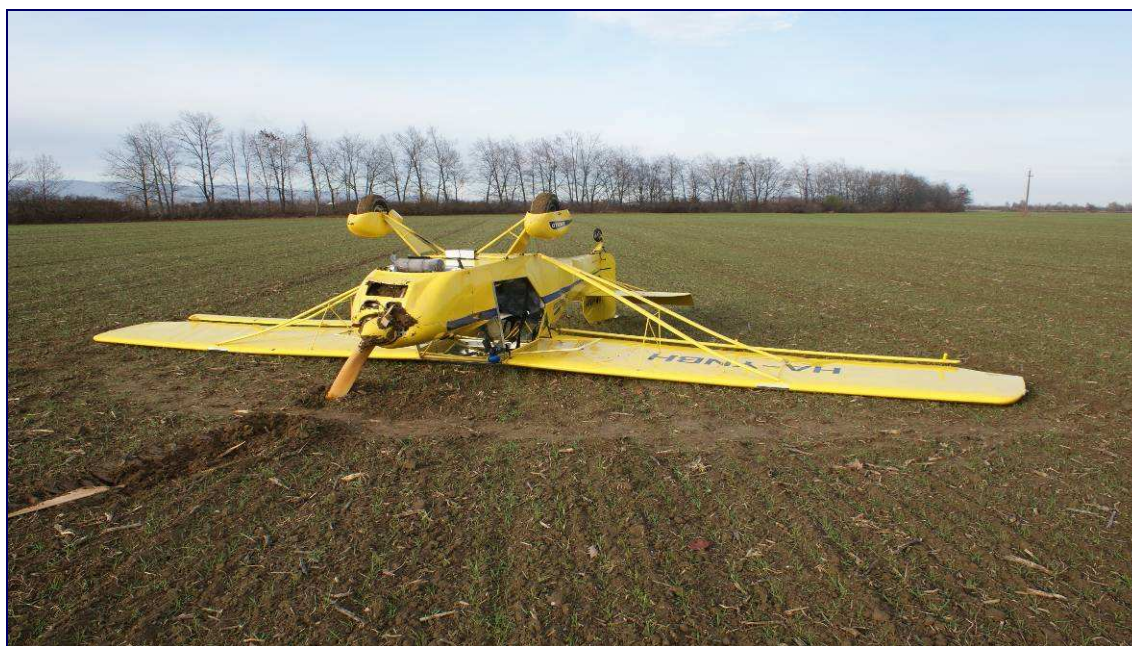
1.3 A légijármű sérülése

A légijármű gazdaságosan javítható.

- egy légcsavar lapát letört,
- a motorburkolat benyomódott, a burkolatot rögzítő gyors-zárak leszakadtak,
- a bal kitámasztó dúcok kihajlottak,
- a függőleges vezérsík és az oldalkormány felső része sérült,
- a törzs alsó hosszmerítői meghajlottak,
- a jobb szárny felső borítása hullámosodott.

A légcsvavar törésével kapcsolatban a pilóta azt nyilatkozta, hogy a talajhoz közeledve, állómotoros siklás közben, az önindító segítségével a légcsvavar lapátjait vízszintes helyzetbe igazította. A lapátok - valószínűleg akkor, amikor a kerekek a talajt érintették - függőleges helyzetet vettek fel. Egy lapát a futók megsüllyedésekor érte a talajt és töben letört, a másik lapát az átvágódás során fúródott a talajba (lásd: **1.3 A légijármű sérülése**, kép).

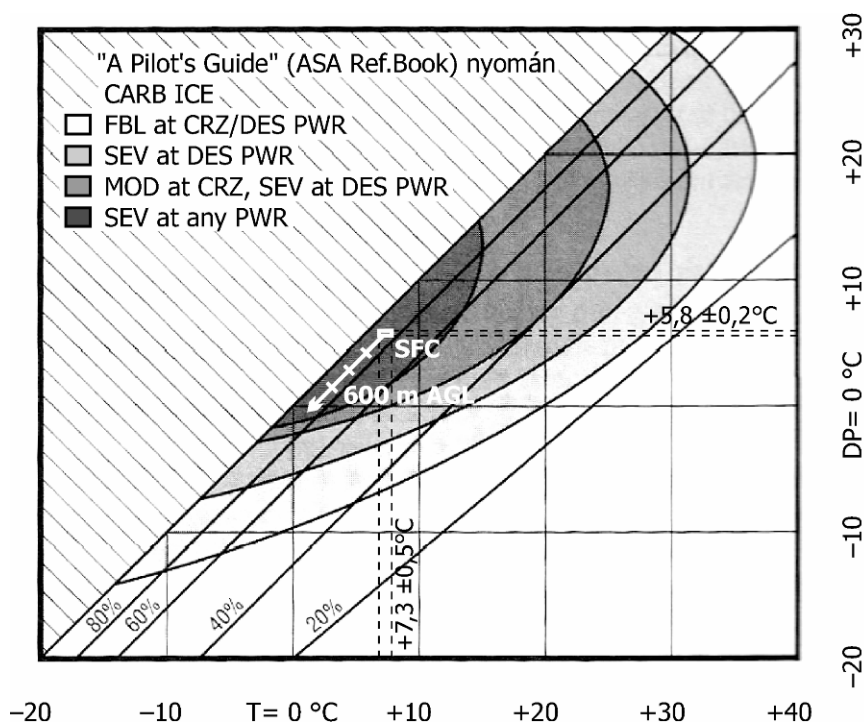
A baleset időpontjában a léghőmérséklet a talaj közelében 7°C körül volt ($\pm 0,5^\circ\text{C}$, és a fronttal csak pár fokot változott), a párateltség még 90(!) %-os ($\pm 3\%$) – vagyis meglehetősen hideg és rendkívül nyirkos volt még a levegő. A csapadékhullás miatti légkeveredés hatására a léghőmérséklet és a harmatpont csökkenése a magassággal egyaránt $0,7^\circ\text{C}/\text{hm}$ volt (760 m AMSL-ig, azaz lényegében a repülés magasságáig); így a repülés teljes magasságában, bármilyen hajtómű-teljesítmény mellett fennállt a súlyos fokozatú porlasztó-jegesedés esélye, lásd mellékelt ábra.

CARB ICE: porlasztó jegesedés

FBL at CRZ, SEV at DES PRW: enyhe utazó, súlyos merülő gázállásnál

SEV at DES PWR: súlyos merülő gázállásnál

MOD at CRZ, SEV at any PWR: közepes utazó, súlyos merülő gázállásnál

SEV at any PWR: súlyos bármely gázállásnál

Megjegyzendő, hogy a fenti ábra nem a szóban forgó típusra, hanem egy, a porlasztó-jegesedésre szintén igen érzékeny összeállításra készült. Mivel jelen típusba nem minősített repülőgép-hajtómű van beszerelve, ezért a gyártó ilyen bevizsgálást nem végez; viszont kiegészítésként gyárt hozzá fűtést, hogy lehetővé tegye a repülést nyirkosabb-hűvösebb éghajlat alatt is.

Jelen zárójelentés **1.7 Meteorológiai adatok** pontja egy olyan időjárási helyzetet ábrázol, melynek esetében – a repülés teljes magasságában, bármely hajtómű teljesítmény mellett – fennállt a porlasztó jegesedés súlyos fokozatú esélye. Az a körülmény, miszerint a motor megállására a besiklásához tartozó alapjáraton került sor, egyrészt növeli a jegesedés esélyét, másrészt csökkenti a jegesedés felismerését jelző

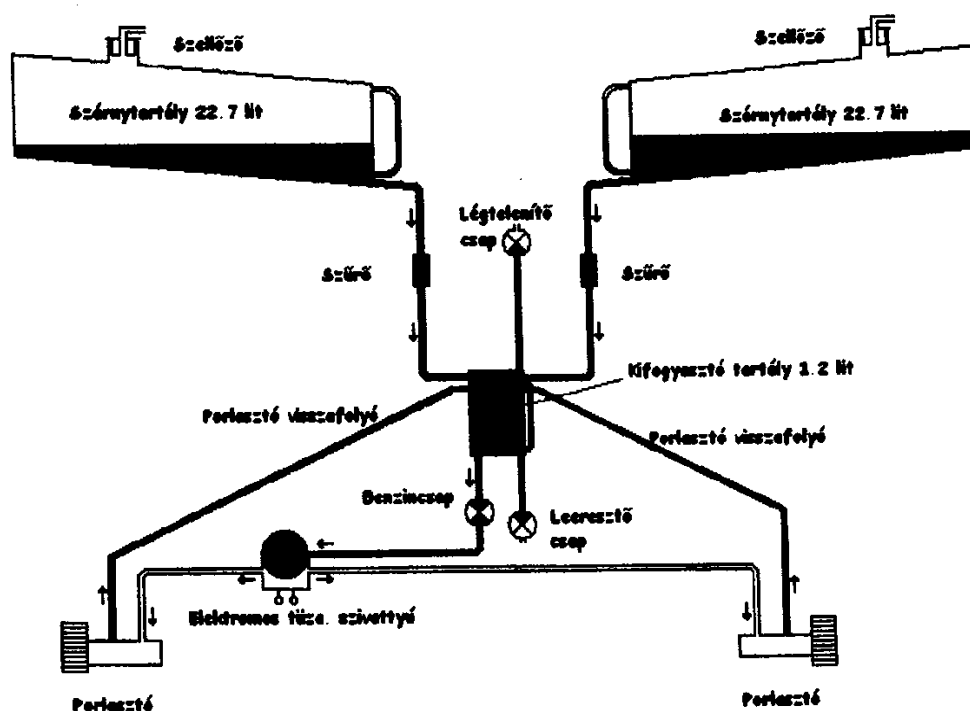
Ezen repülőgépnél két darab szárnyakba épített (2x22.7 lit.) fő tartálya és egy a műszerfal mögé épített kifogyasztó (közösítő) tartálya (1.2 lit) van. A fő tartályokból a benzint oldalanként egy-egy csövön és szűrőn keresztül jut a kifogyasztó tartályba, ahonnan a benzincsapon át elektromos szivattyú szállítja a benzint a porlasztókhoz. A szárnytartályok átlátszó nívócsöve a kabinból közvetlenül a szárnyak tövénél található, a kifogyasztó tartály nívócsöve a műszerfal közepén látható. Egyéb nívójelzés, vagy pontosabb tüza. mennyiségmérő nincsen a repülőgépben. A tartályokban levő benzint mennyiségek meghatározása ilyen módon egyszerű, de nem túl pontos, mivel a pillanatnyilag látható mennyiség jelentősen eltérő lehet a repülőgép dőlése, mozgása miatt. A szárnytartályok laposak, a keresztirányú dőlés nagyban befolyásolja a szárnytőben látható nívót, nincsenek is kalibrálva, mennyiség jelzéssel ellátva ezek a nívócsövek.

A kifogyasztótartály légtelenítése nem automatikus, csak a rendszer feltöltése során a motortérben levő légtelenítő csappal lehet a tartályból a levegőt kiereszteni, ezáltal biztosítható a tartály teljes térfogatának benzinnel való feltöltése. A gyártó műszaki vezetője szerint kis mennyiségű benzinnel történő repülés során néhányszor előfordult, hogy a repülőgép nagyobb bedöntéssel járó manőverei közben egyik oldalról a kifogyasztótartályba egyre több levegő került és a folyamatos tüza. ellátás bizonytalanná vált, illetve átmenetileg megszakadt. A kifogyasztótartályba jutott levegő ilyenkor csapdába kerül, akár a teljes tartálytérfigatát elfoglalhatja. A jelenség a szárnytartályok egyenlőtlen kifogyásakor is előállhat, egyik tartály kifogyása esetén a motor folyamatos ellátása bizonytalanná válhat, miközben a másik tartályban még van tüzelőanyag.

BA2009-305-4P_1: *A Vb javasolja az NKH LI felé, intézkedjen, hogy mindazon Apolló Fox típusú ultrakönnyű repülőgépeken, melyek esetében a kifogyasztó tartályok cseréje és a tüzelőanyag szintjelző beépítése még nem történt meg, kerüljön sor a cserékre és beépítésekre.*

Az itt jelzett tapasztalatok hatására, az újabb gyártású (2006 utáni) Apollo Fox repülőgépeken módosították a rendszert: a nagyobb méretű (5 lit, elektromos szintjelzővel is ellátott) kifogyasztótartály az ülések mögé került, a szárnytartályok kivezetése oldalanként csappal külön is zárható.
