KÖZLEKEDÉSBIZTONSÁGI
SZERVEZET

ZÁRÓJELENTÉS

**2009-0382-5
VASÚTI BALESET**

**Sátoraljaújhely
2009. augusztus 07.**

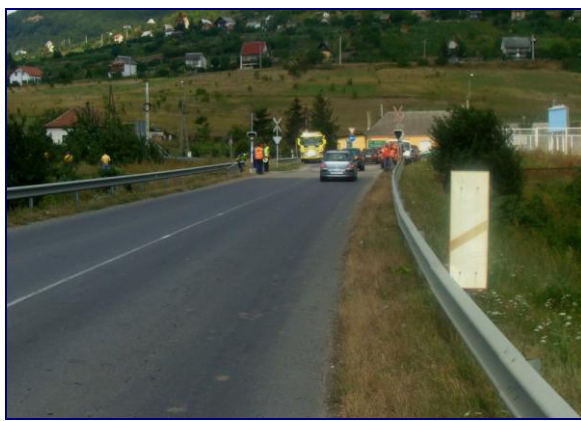
3. ábra Az SR 2 sz. útátjáró

A 80. C sz. Sátoraljaújhely-Mezőzombor vasútvonalon állomástávolságú követési rend van. Térközi közlekedésre, jelfeladásra a pálya kiépítve nincs. Sátoraljaújhely állomás 443+70 sz. szelvényében került kialakításra az SR-2 sz. fénySOROMPÓ, amelyet tengelyszámláló berendezés vezérel. A 443+70 sz. szelvényben keresztezi a 80c vasútvonalat a 38306 sz. Kisvárdai-Alsóberecki- Sátoraljaújhely szilárd burkolatú, 10,8 m széles út. Az útátjáróra vezető úton a szabályoknak megfelelően kitűzésre került a vasúti átjáró kezdete (andrás-kereszt), sorompó nélküli vasúti átjáróra figyelmeztető tábla, fénySOROMPÓRA utaló kiegészítő tábla és előjelző táblák. A fénySOROMPÓ jelzőoszlopa a bal oldalon meg van ismételve, félsorompóval kiegészítve nincs. A fénySOROMPÓ a kijárat jelzővel függésben van, ami azt jelenti, hogy a kijárat jelzőt tovább-haladást engedélyező állásba állítani csak a sorompó lezárt állapotában lehet. Az útátjáró burkolata Bodan elemes, állapota megfelelő.

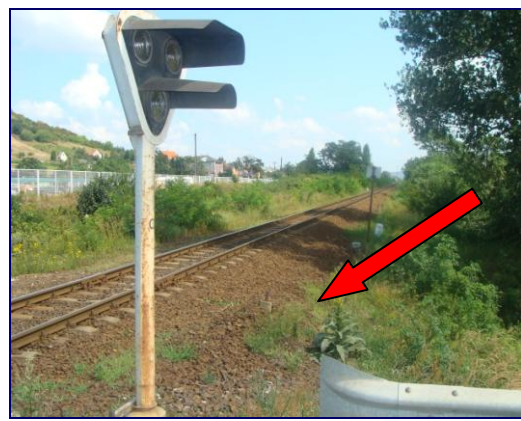
Az útátjáró kialakítása a szabályoknak megfelelt, az esemény időpontjában a csökkentett rálátás a baleset irányából biztosítva volt. (4. sz. ábra) A baleset a mikrobusz vezetőjének a vasúti átjáró kellő körültekintés nélküli megközelítése miatt következett be.

4. sz. ábra Csökkentett rálátási háromszög a vonat érkezési irányából

Az útátjáró kialakítása és megjelölése a 20/1984 (XII.21.) KM rendelet II. függelék h) pontja szerint történt. A csökkentett rálátási háromszög a baleset irányából biztosítva volt, azonban a 37-es főút irányából nem.

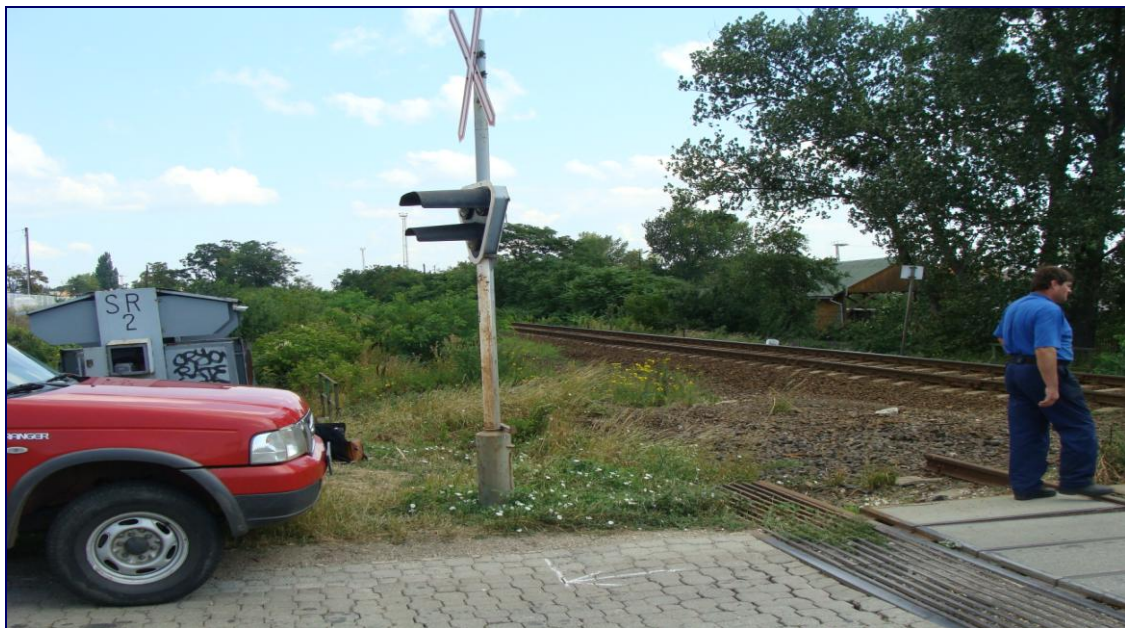
Az SR 2 fényoszorompó térségében Sátoraljaújhely irányába a 37-es főút felé eső oldalon a csökkentett rálátási háromszög növényzet által részben be volt növe.

5. ábra: Csökkentett rálátási háromszög hiánya a 37-es út felől, balra

Sátoraljaújhely állomáson az SR 2 fénysorompó térsége növényzettel erősen be-
nőtt. (5. ábra)
