ZÁRÓJELENTÉS

**2009-531-5
vasúti baleset**

**Ebes és Debrecen
2009. október 17**

6588 sz. mozdonyvonat

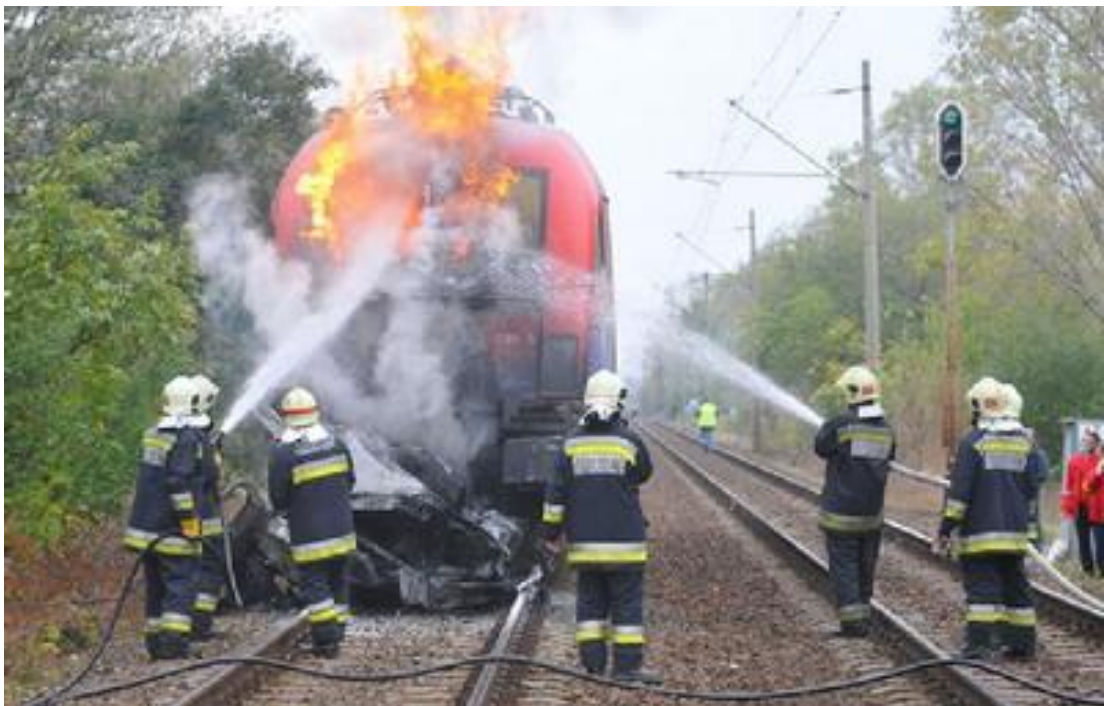
Az esemény következtében a 6588 számban közlekedő 1116 019-9 psz., a MÁV Cargo Zrt. által az ÖBB-től bérelt villamos mozdony a közúti járművet kettészakította, egy része (hátsó) a mozdony alá gyűrődött, melyet az a teljes megállásig tolt maga előtt. A súrlódástól és a közúti járműből kifolyó üzemanyagtól előbb a szgk., majd később a mozdony is kigyulladt (3.ábra), a 2-es jelű vezetőállás teljesen kiégett.

3. ábra: A kigyulladt mozdony és szgk. roncs oltása

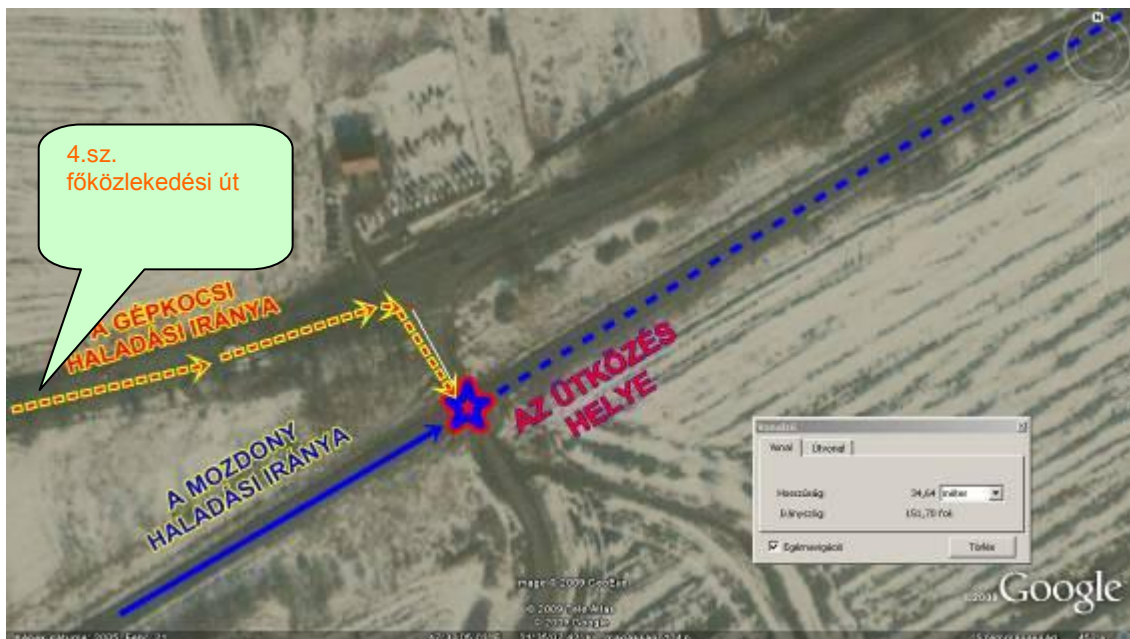
Az AS2179 jelű fél- és fénySOROMPÓNÁL egy gépkocsival közlekedő szemtanú röviddel az ütközés előtt fordult be Ebes irányából a 4. sz. főútról a keresztezés felé és látta, hogy a bal vágányon közlekedő IC605 sz. vonat vége elhaladt, a fénySOROMPÓ csapórúdja nyílik felfelé, majd ezt követően, az előtte várakozó szgk. elindul és ütközik a jobb vágányon közlekedő 6588 sz. mozdonyvonattal. (4. ábra) A szemtanú szerint a csapórúd függőleges helyzetben volt, arra, hogy a fényjelzőkészüléken milyen fény volt, határozott választ nem tudott adni.

4. ábra: A közúti jármű haladása

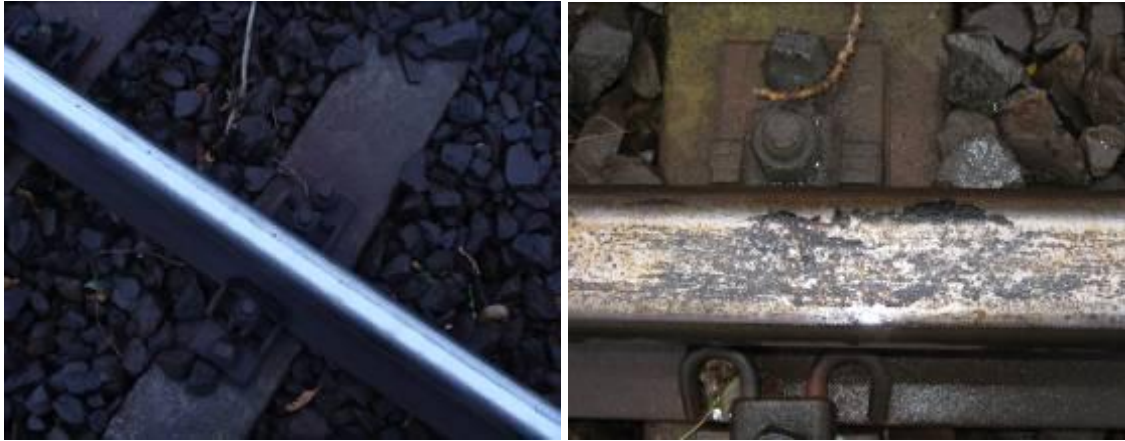
A Vb a helyszíni vizsgálat során megállapította, hogy Ebes és Debrecen állomások között, a jobb vágányon, mindkét sínszál felületén összefüggő csíkban, fekete, iszapos állagú, ismeretlen eredetű szennyeződés volt, ami a mozdony kerekeire is felrakódott. A szennyeződés Ebes állomáson a 2096 sz. szelvénytől folyamatosan Debrecen állomás előtt a 2198 sz. szelvényig folyamatosan jelen volt, majd onnan elhalványodott, és végül megszűnt. (5.ábra). A Vb a sínszálon talált szennyeződésekéből mintát vett.

5. ábra: A bal és a jobb vágány sínszálainak összehasonlítása

A vasúti pálya jobb vágányán mindkét sínszál felületén összefüggő csíkban, fekete iszapos állagú, grafityszerű nyom volt látható Ebes állomástól, a 2096 sz. szelvénytől a 2198 sz. szelvényig folyamatosan.

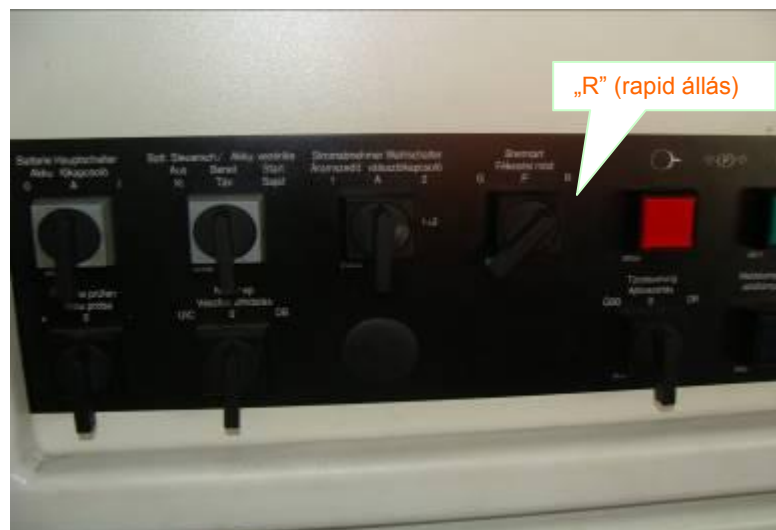
A 6588 számban közlekedő 1116 019-9 psz. mozdony féknem váltója a legnagyobb fékhatást biztosító (rapid) állásban volt. (6. ábra)

6. ábra: A legnagyobb fékhatást biztosító állás

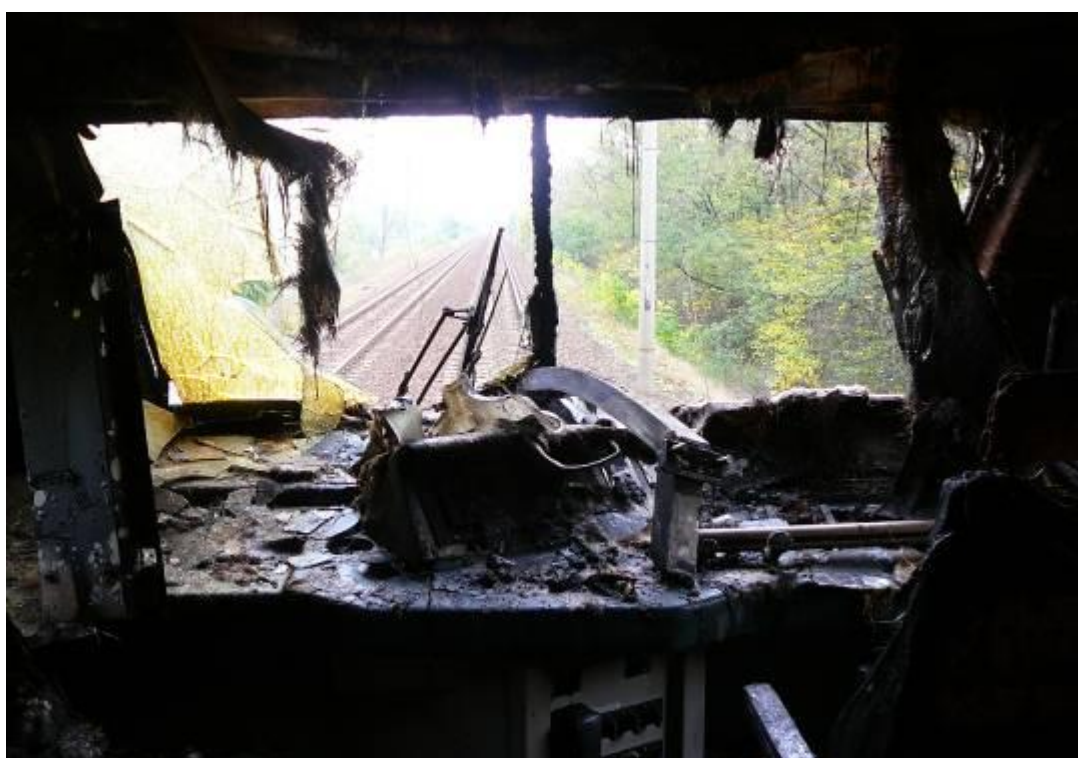
A tűz következtében a 6588 sz. mozdonyvonat járművének 2-es vezetőállása kiégett (7. ábra), az alvázon, valamint a mozdony homlokoldalán levő berendezések és alkatrészek súlyosan sérültek. A MÁV Cargo Zrt.-től kapott tájékoztatás szerint a becsült kárösszeg kb. 200 MFt.

7. ábra: A kiégett mozdony vezetőállása

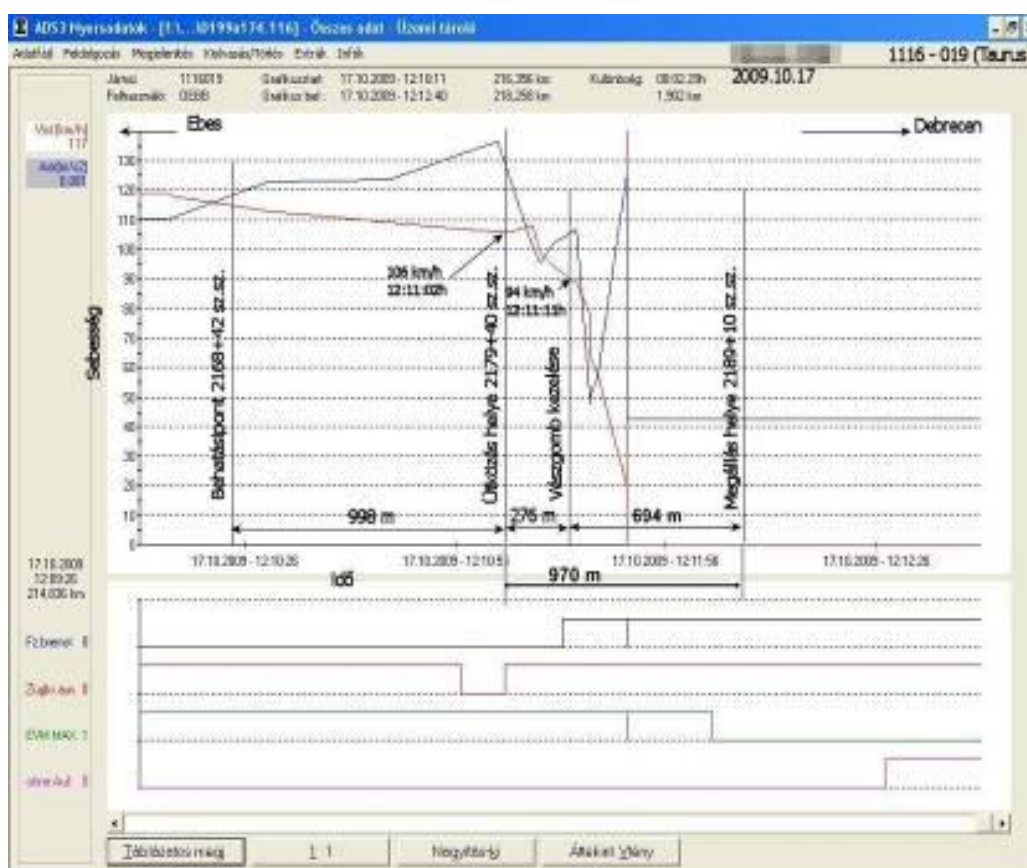
8. ábra: Az 1116-019 psz. mozdony menetiró regisztrátuma

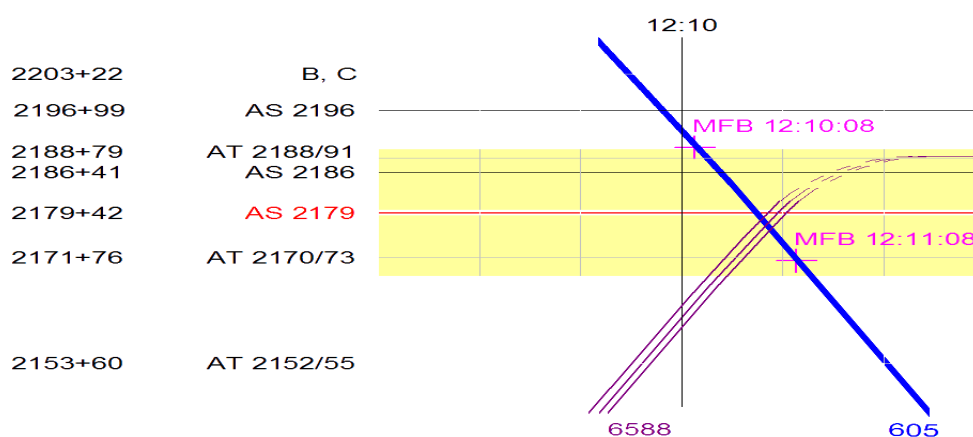
12. ábra: A vonatok lehetséges menetgörbéi I.

A balesetet szenvedett 6588 sz. mozdonyvonat és a közvetlenül az ütközés előtt közlekedő IC605 sz. vonat menetvonalát látjuk a 12. ábrán az érintett útátjárók függvényében. A 6588 sz. vonat három görbéi közül legnagyobb valószínűséggel a középsőt futotta be.

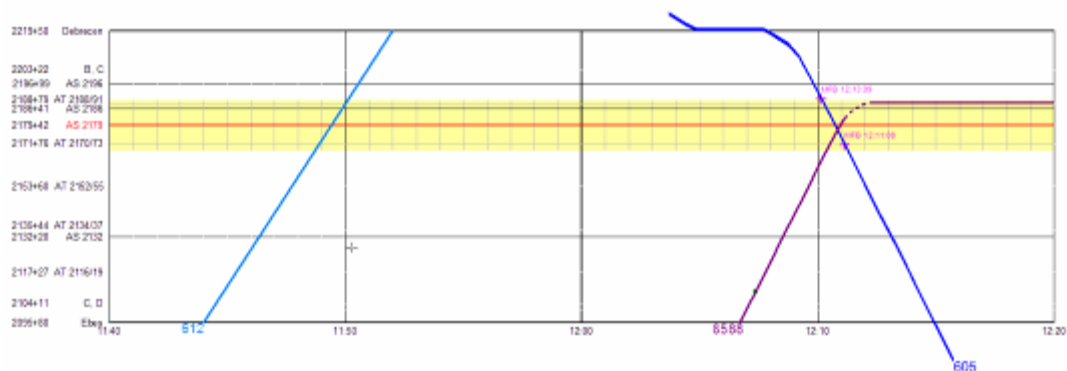
13. ábra: A vonatok lehetséges menetgörbéi II.

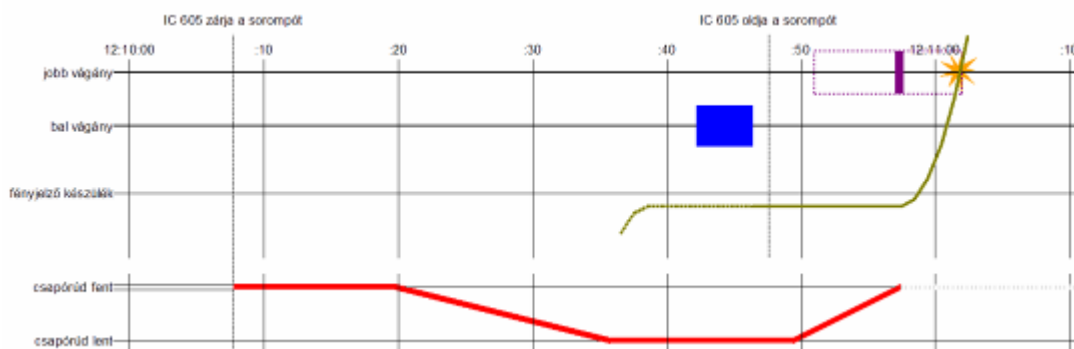
A 14. ábra az ütközés helyét jelöli meg, azonban a lehetséges pontatlanságok miatt az ütközés bekövetkezhetett a lila szaggatott vonallal jelzett területen is. A pirossal jelzett vonal a félsorompó mozgását képezi le. A sárga csillaggal megjelölt időpont a baleset lehetséges legkésőbbi időpontját jelöli.

14. ábra: A vonatok lehetséges menetgörbéi III.

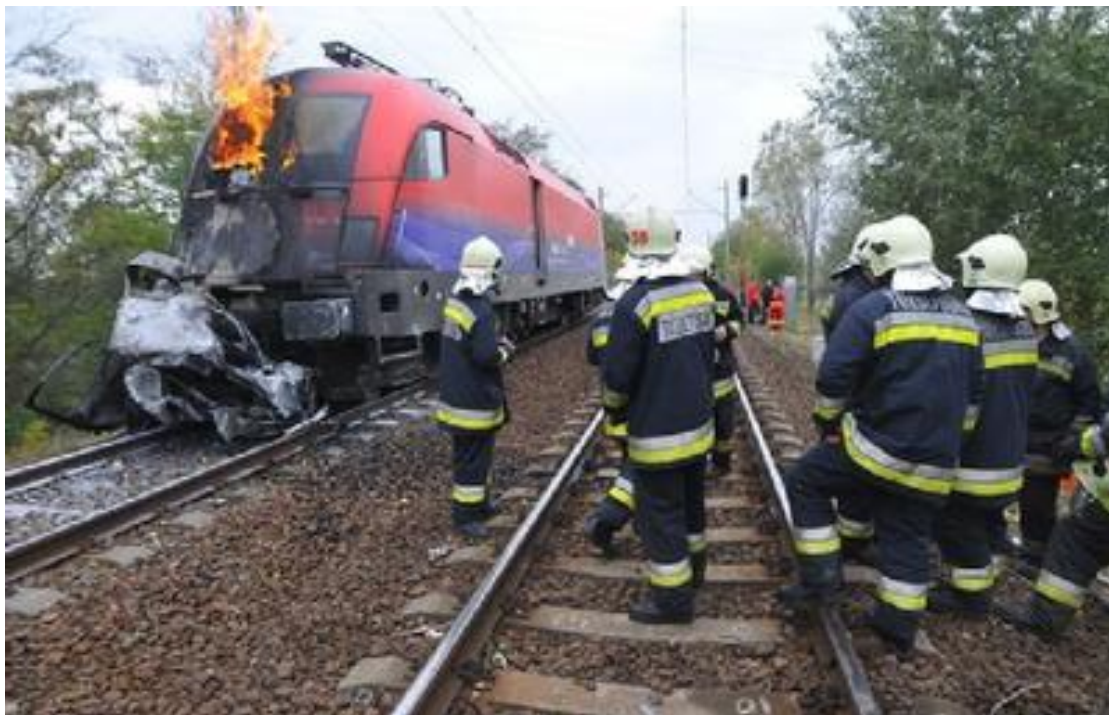
A tűzoltóság 12 óra 28 perckor érkezett a helyszínre, a tűz oltását 13 óra 10 perckor kezdték meg, a kiérkezés után 42 perccel.

15. sz. ábra: Várakozó tűzoltók

A 15. sz. ábrán a Vasút vill Kft. kiérkezésére, a földelésre, a munkaengedély átadására várakozó tűzoltók láthatók.

- a 6588 sz. vonat a megengedett sebességeknek megfelelően közlekedett.
- A Vb a balesettel kapcsolatban biztonsági ajánlást ad ki. Tekintettel arra, hogy a munkaengedély kiadásának elhúzódása miatt a tűz oltása csak jelentős késedelemmel (42 perc) volt megkezdhető a Vb javasolja a MÁV Zrt.-nek, hogy a katasztrófavédelemmel közösen dolgozzon ki a feszültségmentesítés elvégzésére olyan szabályozást, mely lehetővé teszi a felsővezeték alatt keletkezett tűz oltásának mielőbbi megkezdését.
