ZÁRÓJELENTÉS

**2009-583-5
vasúti baleset**

**Enese és Ikrény
2009. november 19.**

999 sz. vonat

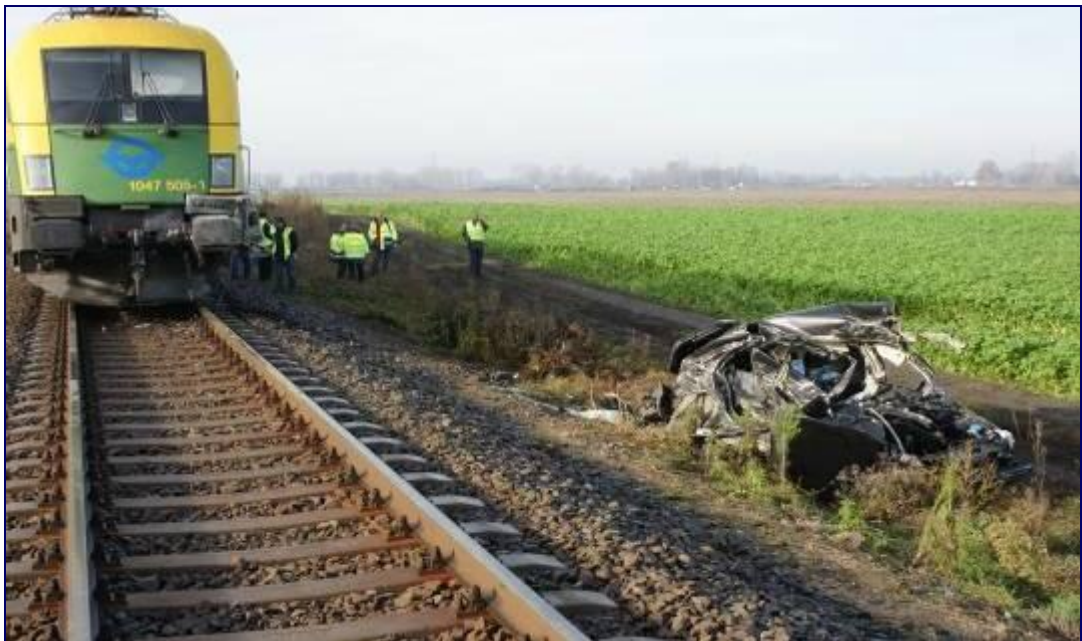
Az esemény következtében a gépkocsivezető a helyszínen életét vesztette, a személygépkocsi totálkáros lett (3. ábra), a vonatot továbbító mozdony kis mértékben rongálódott, a mozdonyvezető nem sérült meg.

3. ábra: Az ütközés után a sérült mozdony és a totálkáros közúti jármű

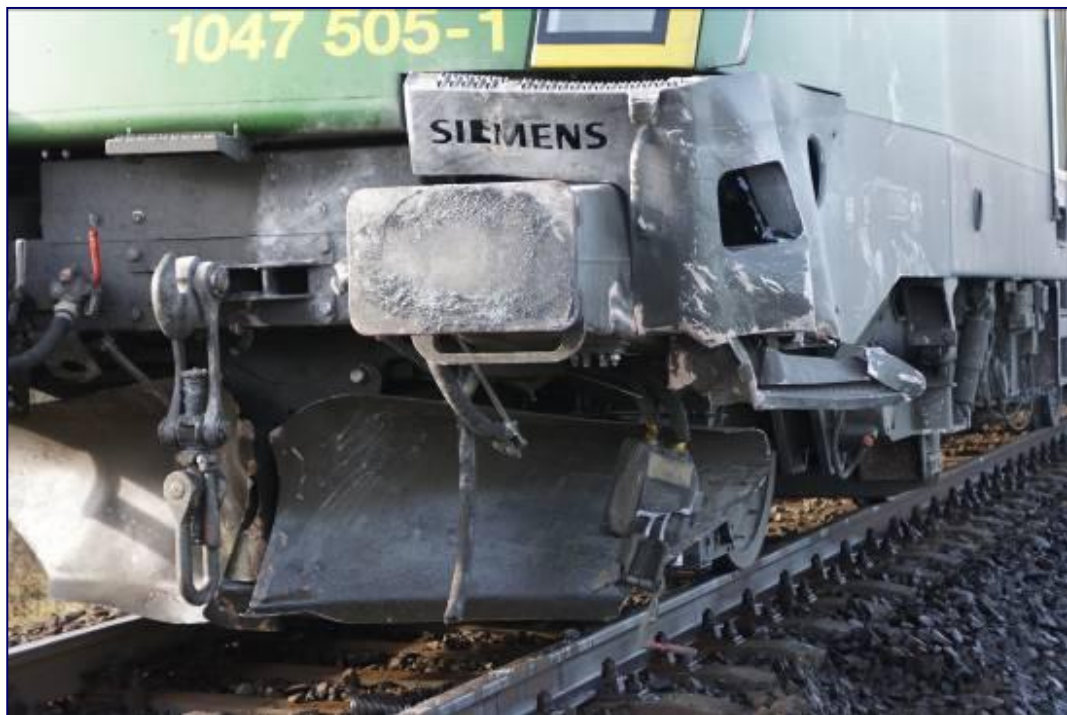
A vonatot továbbító 1047 505-1 psz. Taurus mozdony megrongálódott: pályakotró, légfék csatlakozó tömlők, villamos fűtési fej, lemez borítások. A gépészeti üzletág mentési, elhárítási, mozdony javítási költsége: 1 811 569,-Ft.

4. ábra: A balesetben megrongálódott mozdony

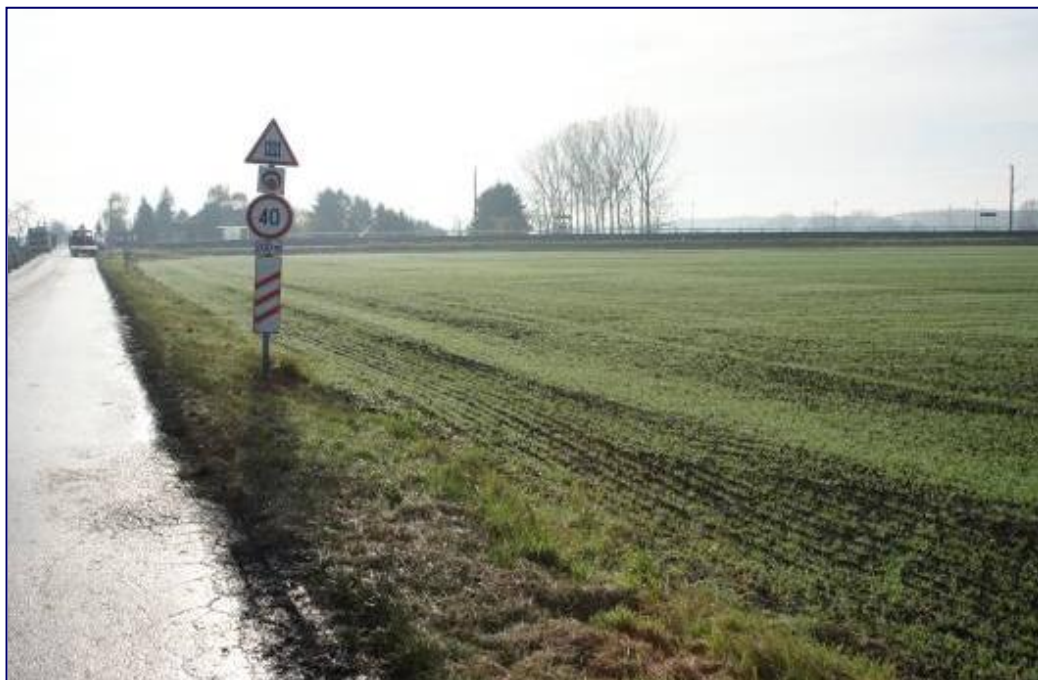
A közút felől a vasúti átjáróra figyelmeztető táblák mindkét irány felől sérülésmentesek, hiánytalanok és jól láthatók (lásd

6. ábra: a közút vonalvezetése és az elhelyett jelzőtáblák

A **teljes rálátási háromszög** biztosított a közútról a vonat érkezési iránya felé. (L_v vasúti pályára engedélyezett km/h-ban kifejezett sebesség számértékének ötszöröse méterben, jelen esetben $120 \times 5 = 600$ m, L_k közútra meghatározott megállási látótávolság 90 km/h-nál 120 m). Mindemellett az út egyenes vonalvezetése és a hiánytalanul kitűzött közúti jelzőtáblák teljes mértékben biztosították a fényesorompó jelzésének megfigyelhetőségét. (6.ábra)

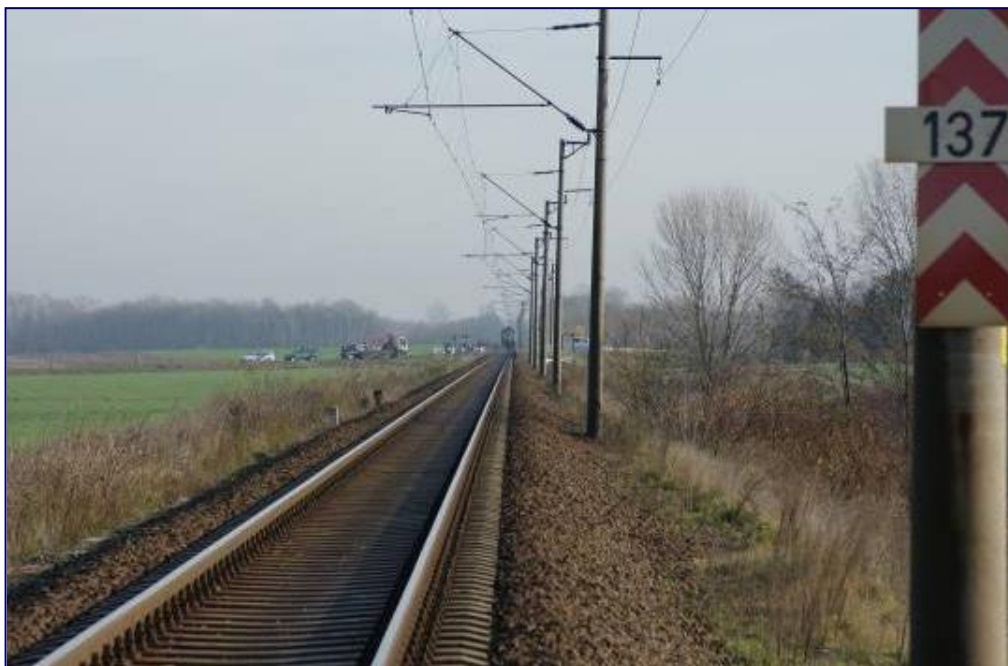
A vasúti pálya mentén az útátjáró jelző (7.ábra), a vonat haladási iránya felől 600 méterre van elhelyezve, jól látható. Az útátjáró jelzőtől - a balesetben részes 999 sz. vonat haladási irányát tekintve - a közút 250 méter hosszban belátható.

7. ábra: a teljes rálátási háromszög

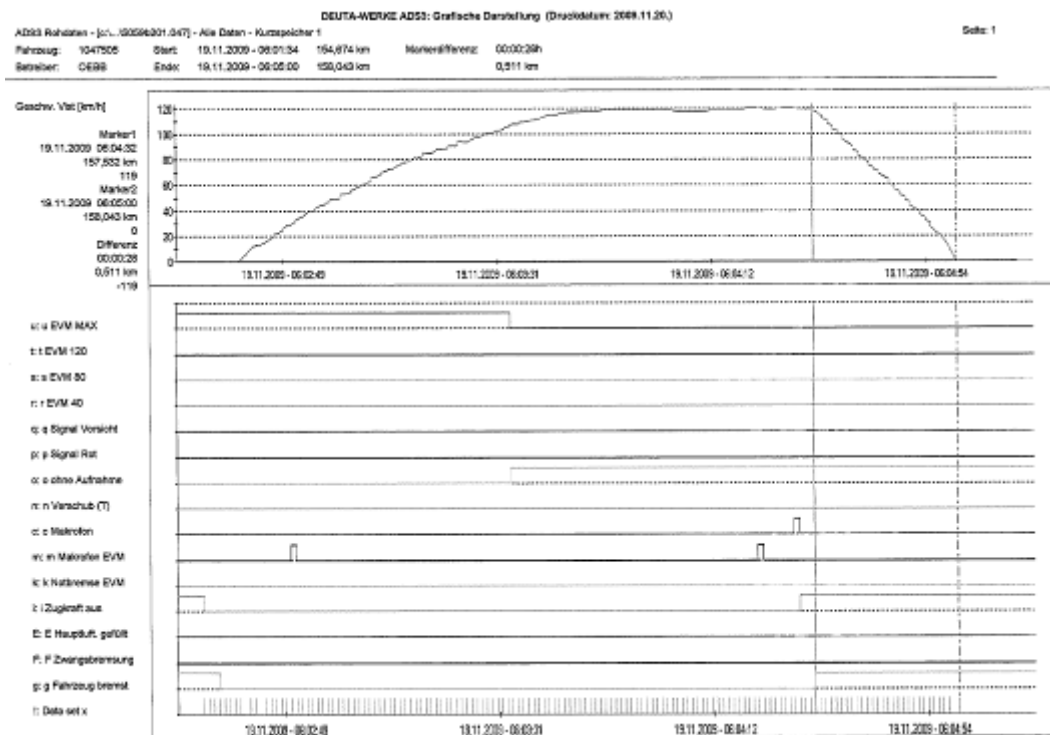
8. ábra: a menetíró regisztrátum grafikus megjelenítése

A 999 sz. vonat Enese állomásról 7 óra 2 perc 47 másodperckor indult. A mozdonyvezető zöld (Max.) jelzési kép mellett 120 km/h-ra gyorsított. Az AS137 jelű útátjáróhoz közeledve „Figyelj”-jelzést adott 7 óra 4 perc 35 másodperckor (9. ábra). Gyorsfékezést alkalmazott 7 óra 4 perc 39 másodperckor 119 km/h sebességről 157,532 km relatív távolságtól, $-1,1 \text{ m/s}^2$ átlagos lassulással (10. ábra) Megállás: 7 óra 5 perc 7 másodperckor, 158,043 km relatív távolságnál (11. ábra).

Fékút: $158,043 - 157,532 = 0,511$ km, azaz 511 méter. A vonat az ütközéstől számított 490 méter távolságra állt meg. A fentiekből megállapítható, hogy a mozdonyvezető az ütközés megkezdése előtt 21 méterrel gyorsfékezett.

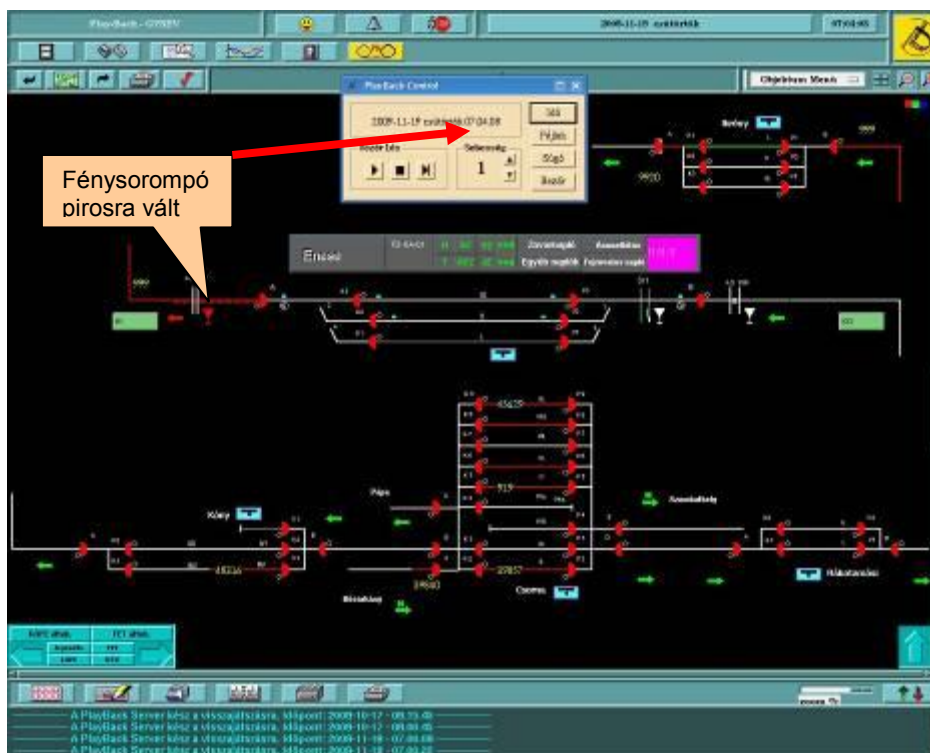
A biztosítóberendezés videó funkció értékelése szerint 7 óra 4 perc 08 másodperckor a fényorompó pirosra váltott (12. ábra), de egy másodperc múlva már zavarba is ment (13. ábra). A mozdonyvezető kb. 150 méterről észlelte az átjáró felé, neki balról közeledő gépkocsit, hangjelzést adott és gyorsfékezést alkalmazott, de az ütközést nem tudta elkerülni. Elmondás szerint a személygépkocsi féklámpája csak közvetlen az ütközés előtt villant fel.

A fény sorompó zavarállapotát a zavar áramkör ún. „vörös ágában”, vagy az időzítő áramkörben üzemelő valamely jelfogó kontakt hibája okozhatta, melyet a vizsgálat során előidézni nem tudtak. Ezt a hiba okot támasztja alá az a tény is, hogy a baleset szemtanúja látta 1-2 másodpercre felvillanni a fény sorompó jelzőkészülékén a piros fényt, mely megfelel a zavar áramkör ejtés késleltetésnek. Ezt a tényt támasztja alá Kapuvár állomáson a vonali és állomási biztosítóberendezés működését rögzítő berendezés kiértékelése is (12.,13.ábra).

Kapuvár állomáson a Vb a vonali és állomási biztosítóberendezés működését rögzítő berendezés videó funkció felhasználásával megállapította, hogy a 999 sz. vonat 7 óra 4 perc 08 másodperckor lépett rá (12. ábra) a sorompót működtető szigeteltsínre (behatási pont), közvetlenül előtte a fényesorompó üzemszerűen, fehéren villogva működött. 7 óra 4 perc 08 másodperckor a fényesorompó pirosra váltott, majd 1-2 villogás után 7 óra 4 perc 09 másodperckor (13. ábra) már zavart jelzett. Ezt a tényt erősíti meg egy szemtanú is. Az ütközés 7 óra 4 perc 40 másodperckor következett be.

12. ábra: KÖFE monitorképe, a fénysorompó pirosra vált

A vizsgálat elvégzése után javasolták a sorompó egységek rendkívüli felülvizsgálatát, melynek során a fent említett áramkörökben üzemelő kontaktusok ellenőrzésre kerülnek. Javasolták továbbá az ún. „vörös hosszabbítás”, R3 jelfogó áramkörének beépítését, mert hasonló esetekben ez garantálja, hogy a vonatbehatás hatására esetlegesen zavarba kerülő berendezés az útátjáróba érkező vonatot még mindenképpen jelzi a közút felé és csak azután, 3 perc letelte után kerül zavar állapotba. Ezt meg is valósították.

A sorozatos hibák kiszűrésére egy regisztráló berendezést kötöttek be a fénysorompó zavar áramkörébe, ennek jelzése és kiértékelése alapján több jelfogót tisztítottak, szabályoztak és cseréltek. A Vb tudomása szerint az utolsó zavar állapot 2009. december 6-án volt.

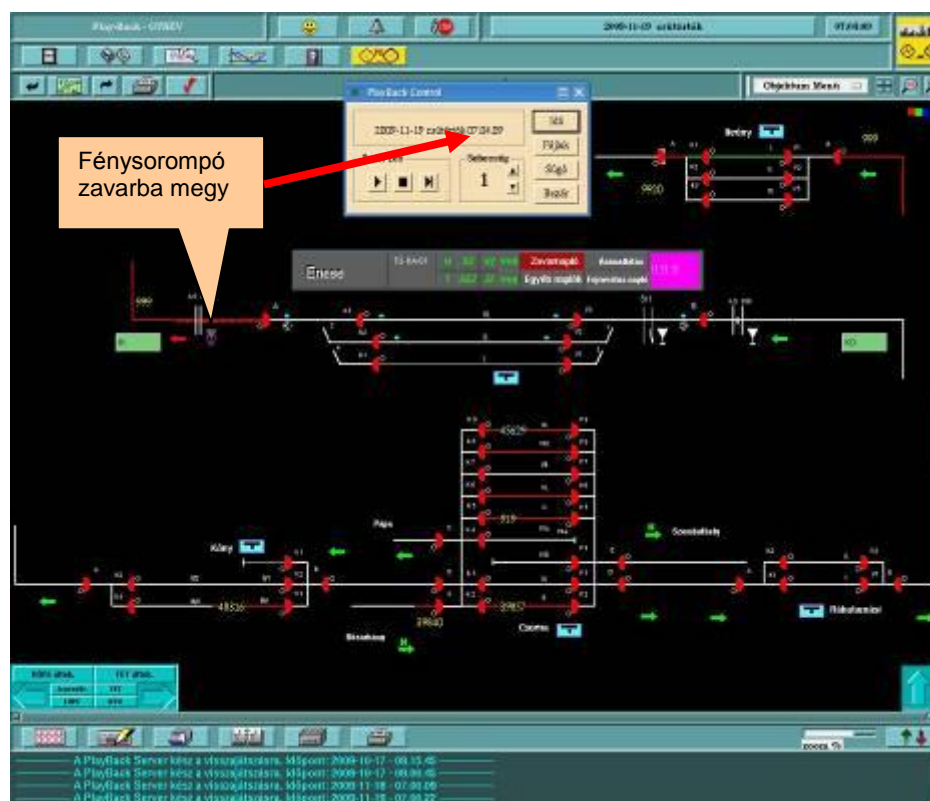
13. ábra: KÖFE monitorképe, a fénysorompó zavarba megy
