KÖZLEKEDÉSBIZTONSÁGI
SZERVEZET
TRANSPORTATION SAFETY
BUREAU

ZÁRÓJELENTÉS
2009-627-5
VÁRATLAN VASÚTI ESEMÉNY
Devecser-Tüskevár
2009. december 9.
90043 sz. tehervonat

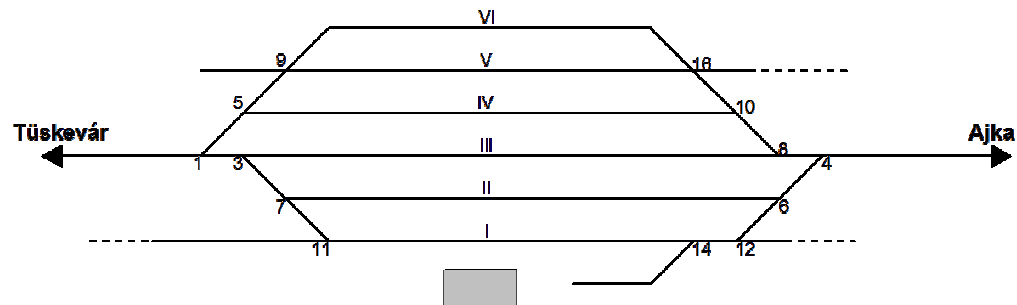
4. ábra: Devecser állomás vágányhálózata

Az állomás 6 vágányos, ebből 4 vonatfogadó (II-V.), átmenő fővágánya a III. vágány. A vágányhálózat az I. és V. és VI. vágányok felől csonkavágány és ipartelepre vezető vágány védí a nyíltvonalat.

Az állomás végpont felé (Tüskevár felé) lejt, 1,8 ‰ mértékben.

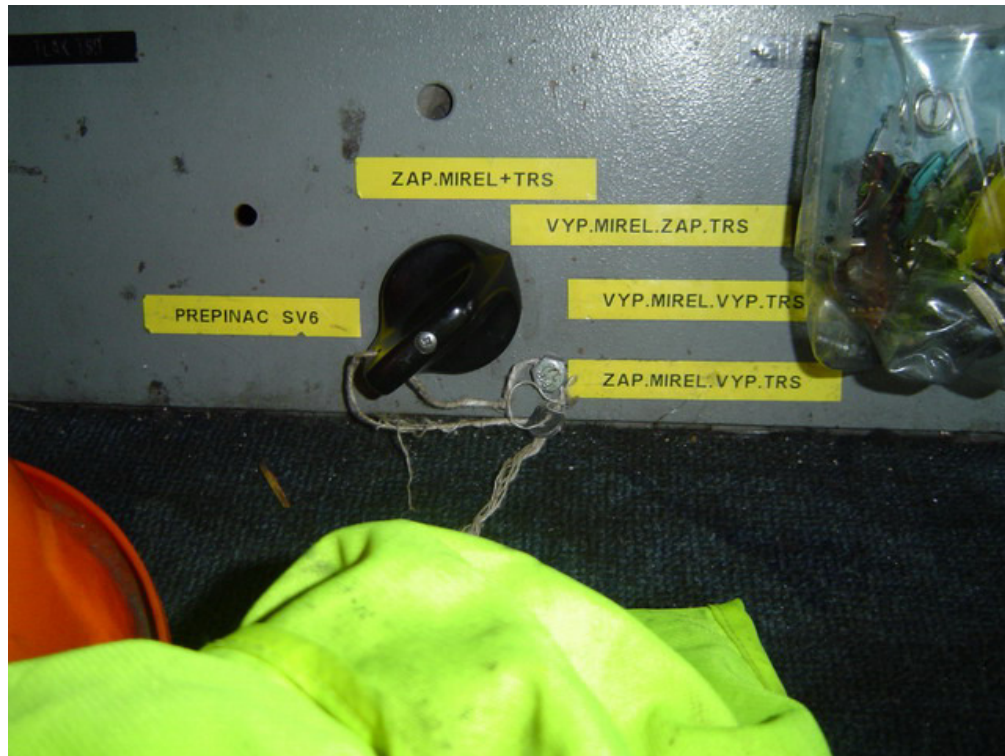
5. ábra: a mozdony vonatbefolyásoló berendezésének kapcsolója (Fotó: VBO)

A mozdonyok csehországi vonatbefolyásoló berendezéssel rendelkeznek, ami a magyar hálózaton nem működtethető. A vonatbefolyásoló és éberségi berendezés ki volt iktatva.

A kapcsoló csak idegen nyelvű feliratokkal rendelkezik (5. ábra). A mozdonyvezető tudomása és elmondása szerint magyarországi közlekedéskor a képen jelzett állapotban kell használni, ugyanakkor nem ismerte, hogy a kapcsoló egyéb, cseh feliratokkal jelzett állásai mit takarnak.

A feliratok a Vb által beszerzett fordítás alapján (a kapcsoló a kép szerint a megjelölt állásban van):

PREPINAC SV6	SV6 átkapcsoló (a kapcsoló neve)
ZAP. MIREL + TRS	bekapcsolt Mirel és TRS (vonali rádió rendszer)
VYP. MIREL, ZAP. TRS	kikapcsolt Mirel, bekapcsolt TRS
VYP. MIREL, VYP. TRS	kikapcsolt Mirel, kikapcsolt TRS
ZAP. MIREL, VYP. TRS	bekapcsolt Mirel, kikapcsolt TRS

A Vb az eset nyomán biztonsági ajánlást ad ki a vonalismeret megszerzésére vonatkozó szabályok újragondolására, és a mozdonyok kezelőszervein alkalmazott feliratok, valamint a mozdonyvezetők nyelvismerete közti összhang megteremtésére.

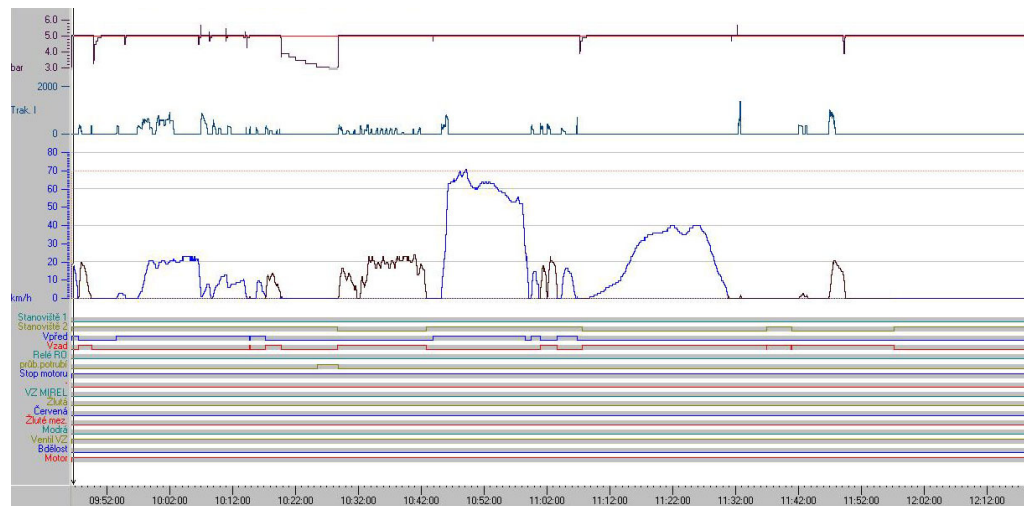
6. ábra: a 740 604-4 psz. mozdony menetíró regisztrátuma

A vonatot továbbító mozdonyokon MIREL sebességmérő és adatrögzítő berendezés található. Az előfogat mozdony időarányos menetdiagramját az 6.

ábra mutatja. Útarányos diagramhoz és táblázatos adatokhoz a Vb nem jutott hozzá.

A regisztrátum vonalának kék/fehér színe utal a mozgás irányára.

A menetíró regisztrátum alapján a megfutamodás (az adatrögzítő órája szerint) 11:09-kor keletkezett, és a szerelvény 11:31-kor állt meg, azaz 22 percig tartott. A közben elért legnagyobb sebesség 40 km/h. A megfutamodva megtett út 9,1 km, azaz a szerelvény 25 km/h átlagsebességgel haladt.

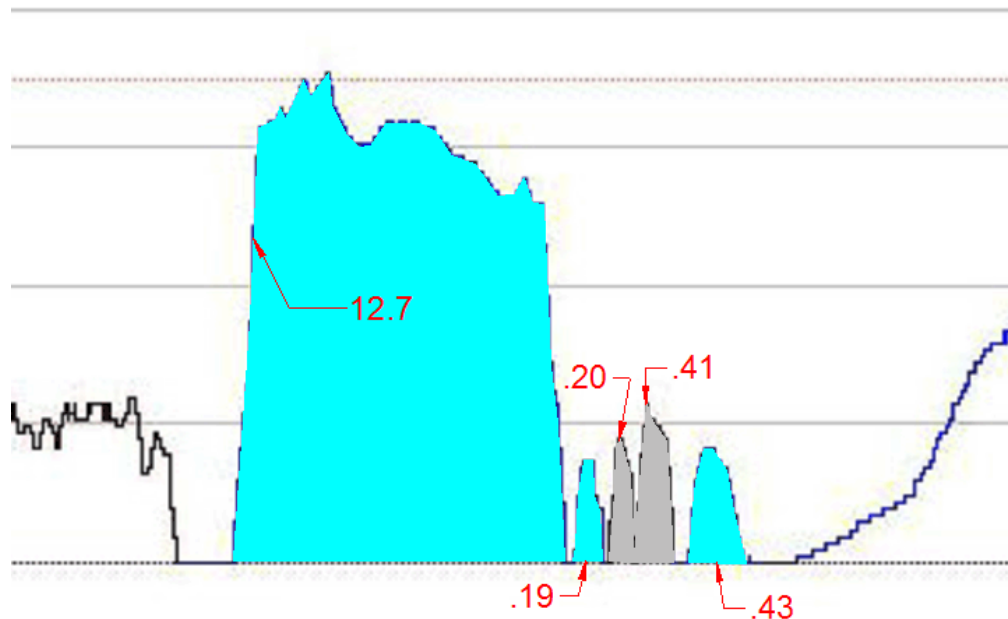
7. ábra: távolságok becslése a regisztrátumon

Mivel csak időarányos menetíró-regisztrátum állt rendelkezésre, a távolságok területméréssel becsült adatok (7. ábra), a területmérést az ismert Ajka-Devecser 12,7 km-es távolsághoz hitelesítve.

A regisztrátum alapján a mozdony Ajka-Bauxitrakodóról visszatért Devecser állomásra, majd a következő mozgásokat végezte:

1. kb. 190 m hosszú mozgás Túskevár felé,
2. kb. 200 m hosszú mozgás Ajka felé,
3. kb. 410 m hosszú mozgás Ajka felé,
4. kb. 430 m hosszú mozgás Túskevár felé.

Az első két mozgás jól megfeleltethető annak, hogy a mozdony a 170 m hosszú szerelvény végéig haladt, majd a 3-4. mozgásokkal rájárt a vonatra (a mozgási távolság megfelel a forgalmi iroda és a szélső váltó távolságának). A rájárás a regisztrátum szerint a megfutamodás keletkezése előtt 2 perccel történt meg.

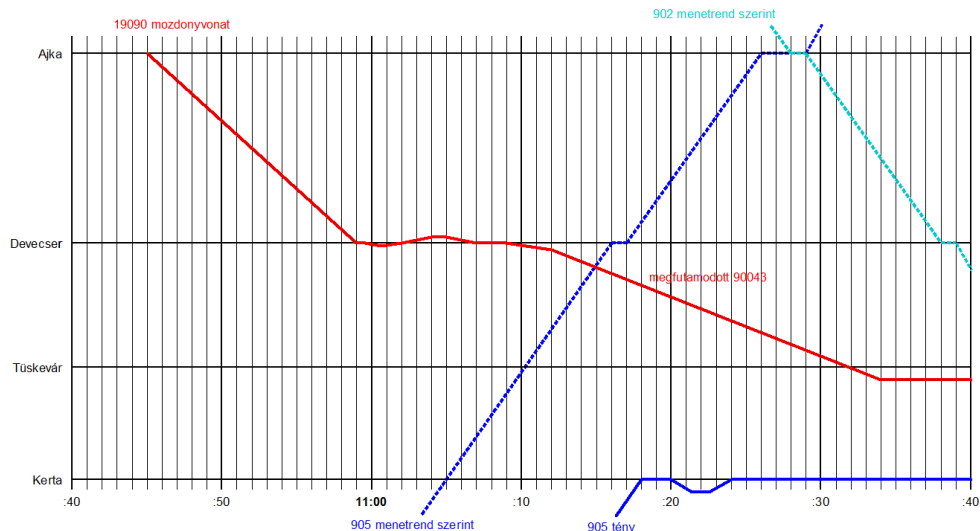
8. ábra: a forgalmi helyzet a megfutamodással

Kerta forgalmi szolgálattevője a vonatot a menetrendtől eltérően megállította és átállította a III. vágányra, ezzel szabaddá téve az átmenő fővágányt.

Azzal, hogy Tüskevár forgalmi szolgálattevője Devecser telefonhívását nem vette fel (feltételezve, hogy a késett vonatról érdeklődik), a vészhelyzetről csak később értesült, és ezen ismeret hiányában engedélyt adott a megfutamodott egységgel szemben haladó gyorsvonatnak. Ez fokozza a baleseti kockázatot.
