KÖZLEKEDÉSBIZTONSÁGI  
SZERVEZET  
TRANSPORTATION SAFETY  
BUREAU

# **ZÁRÓJELENTÉS**

## **2010-162-4POL**

**Cessna 172P**  
**HA-JUT**

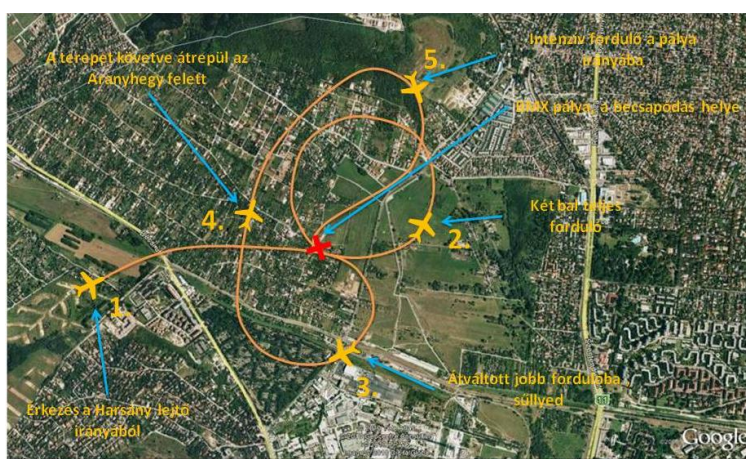
A BMX pályát északnyugatról kerülte, annak elérésekor terepszint feletti magassága 20 m körüli lehetett. Ekkor nagy bedöntésű bal fordulót kezdett, majd gázt adott. A repülőgép ennek ellenére átesett, és meredeken a földnek csapódott. A becsapódást követően a repülőgép kisvártatva kigyulladt és kiegészett. A pilóta és utasai a helyszínen életüket veszítették. A repülőgép megsemmisült.

A repülőgép valószínűsíthető manővereit és az egyes pozíciókat az 1. ábra mutatja.

A második bal forduló végrehajtása után a repülőgépvezető jobb fordulóba váltott és még lejjebb, földközeli magasságra süllyedt. Miután az Aranyhegyet igen alacsonyan a terepet követve délről- északra átrepülte, annak északi részén intenzív jobb fordulóval a BMX pálya felé vezető kb. 220 fokos irányra állt. Azt közel vízszintes repülésben közelítette meg ezért terepszint feletti magassága folyamatosan csökkent, a domboldal a gép alá emelkedett. A BMX pályát kissé északnyugatról kerülte. Föld feletti magassága mintegy 20 m-re csökkent. Ekkor kezdett nagy bedöntésű, bal fordulóba, amit nagy terhelési többes értéken hajtott végre. A manőver során a repülőgép nagy állásszögre került, ami intenzíven tovább, a kritikusi állásszögig növekedett. Emiatt nagy ütemben veszítette a sebességét, ezért a pilóta növelte a motor teljesítményét. A repülőgép ennek ellenére átesett és meredeken a földhöz csapódott.

A BMX pálya északi szélé 190 m-re helyezkedik el a távvezetektől. Ez alatt a távolság alatt a repülőgépnek 120 fokot kellett volna elfordulnia, 220 fokos irányról 100 fokos irányra. Ez 110-m-es fordulósugarat feltételez.  $V_A=97$  csomó sebességnél ezt vízszintesen, magasságvesztés nélkül, minimum 67 fokos bedöntéssel és  $n_y=+2,7$  terhelési többsen kellett végrehajtania. Ekkora  $n_y$  értéknél az átesési sebessége a Cessnának már  $V_S=83$  csomó. (80 csomó sebességnél ezek az értékek a következők: bedöntés minimum  $58^\circ$ ,  $n_y=+1,8$ , az átesési sebesség ekkor 69 csomó) Ekkora terhelési többsen értéken végrehajtott manőver során a nehéz Cessna nagy tempóban veszítette el a sebességét és nagyon hamar elérte a kritikus állásszöget, majd átesett.

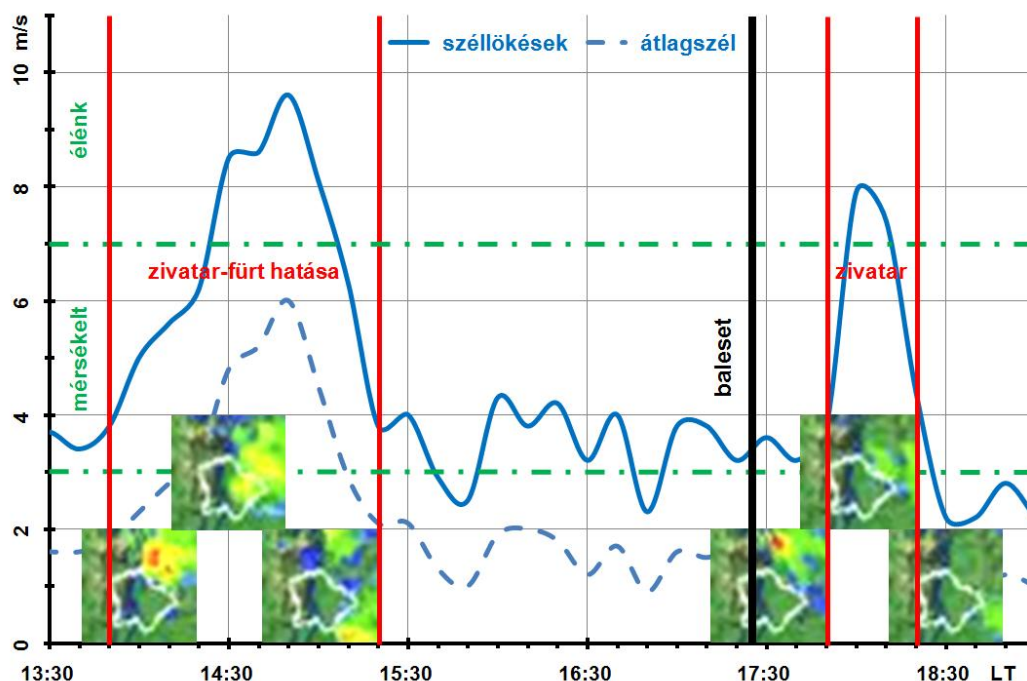
1. sz. diagram

A térségben a délután folyamán több kisebb-nagyobb zivatar vonult el a helyszín északkeleti szomszédságában, északnyugatról délkeleti irányba. A helyszínen csapadék a baleset előtt és annak idején nem hullott, zivatarvegyenység nem volt, csak ezek kifutószele érződött. A közelből hiteles, mért széladatokat is állnak rendelkezésre. A helyszíntől 3,5 km-re, keletre, az elvonuló zivatarokhoz közelebb, egy 20 m magasan elhelyezett, a növényzet, ill. a beépítés által már kevésbé zavart szélmérő adatait az 1. számú diagram tartalmazza.

Ebből megállapítható, hogy egy korábbi, nagyobb zivatarfűrt hatására a közelben is voltak élénk szellőkések, 8-10 m/s-osak. Ennek hatása a baleset előtt már két órával lecsengett. A következő, már kisebb zivatar kifutószele pedig csak a baleset után 25 perccel jelentkezett először.

A közöttek időszakban – így a baleset idején is – a szél végig gyenge-mérsékelt maradt, a befúvások is legfeljebb 4 m/s-os, az átlag alig 2 m/s-os volt. A szél iránya keleties, nem a domborzat felőli, vagyis turbulens sem lehetett jelentősen.

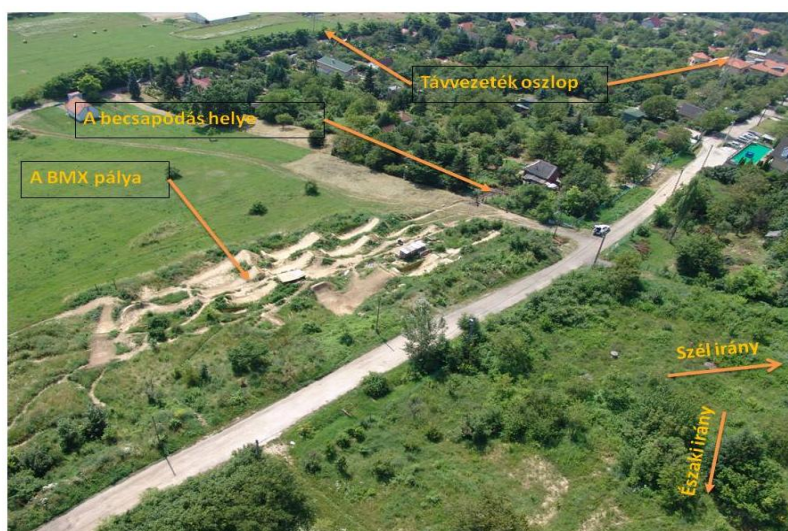
2. kép

A repülőgép az északi szélesség 47°34'32" és keleti hosszúság 019°01'37"-nél csapódott a földnek. (A 2. kép: Légi felvétel a helyszínről 2010.07.06-án 100m magasságról készült.)

A helyszínen nem lehetett arra utaló nyomot felfedezni, melyből az következne, hogy a légijárműről a becsapódás előtt alkatrészek váltak volna le. A Vb valószínűnek tartja, hogy minden károsodás és roncsolódás a becsapódáskor, illetve az azt követő tűzben keletkezett. Nem merült fel arra utaló körülmény, hogy a becsapódást megelőzően a repülőgép bármely alkatrésze, vagy szerkezeti eleme meghibásodott volna.

A repülőgép jobb szárnya közvetlenül a becsapódás előtt egy légvezetéket szakított el, amely az utcáról a telek végén álló épülethez vezetett. A vezetékkel történő ütközésnek nem volt szerepe a baleset bekövetkezésében, az közvetlenül a becsapódás előtt már a repülőgép zuhanó helyzetében történt.

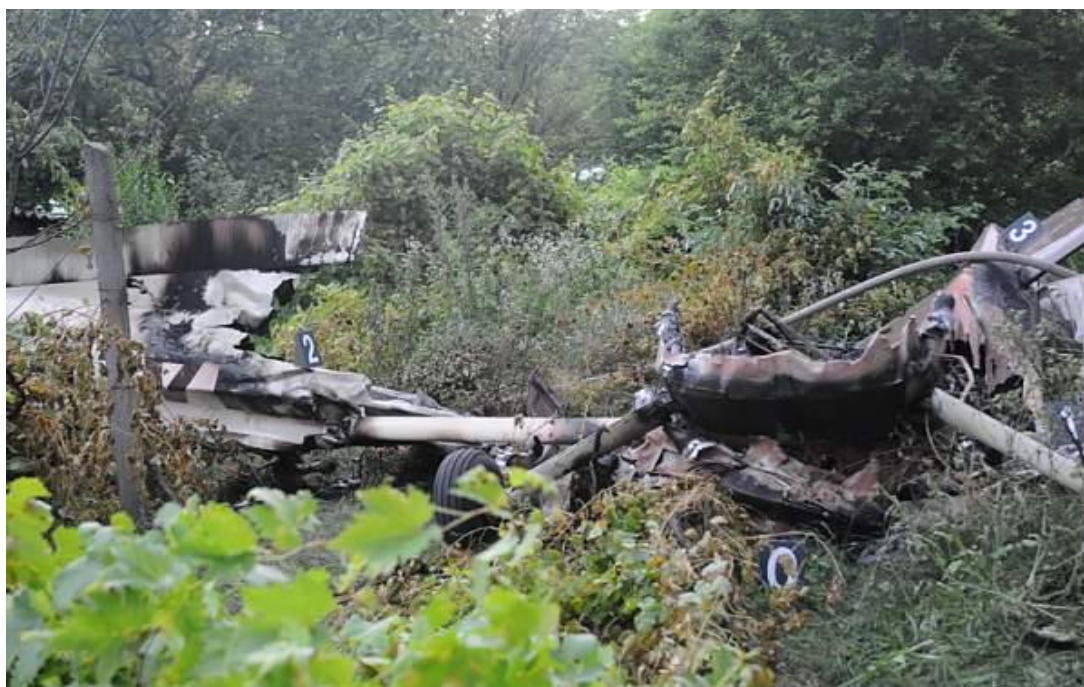
3. kép

A becsapódásnak a talajon okozott nyomaiból, valamint a repülőgép roncs helyzetéből arra lehet következtetni, hogy a repülőgép orral, szinte teljesen függőleges helyzetben, forgó légcsavarral csapódott a ferde, lejtős talajhoz. A becsapódás után nem pattant el, a földbe fúródott légcsavar a becsapódás helyzetében megtartotta. A szárny belépő éle gyűrődött, horpadt, mögötte a lemez szinte egyenletesen rogyott meg. Az orr rész, a motor, a tűzfal, a műszerfal összeroncsolódott, az utasfülke berogyott. A szerkezeti törések következtében a tüzelőanyag rendszer elemei sérülhettek, a benzin folyni kezdett, és a becsapódás után kisvártatva berobbant. A robbanás ereje csekély mértékű volt, az nem vetette szét az utas kabint, és a gép egyéb szerkezeti elemei sem szóródtak szét. A keletkezett tűzben a repülőgép orr része, az utastér, valamint a szárny azon része, ahol a tüzelőanyag tartályok helyezkedtek el, teljesen kiégett. A repülőgép viszonylag épen maradt farok része a géptörzs kiégése után háthelyzetben feküdt a talajra. (3. kép)
