KÖZLEKEDÉSBIZTONSÁGI
SZERVEZET

ZÁRÓJELENTÉS

SÚLYOS REPÜLŐESEMÉNY

SZD-48 Jantár Standard 2
HA-4416

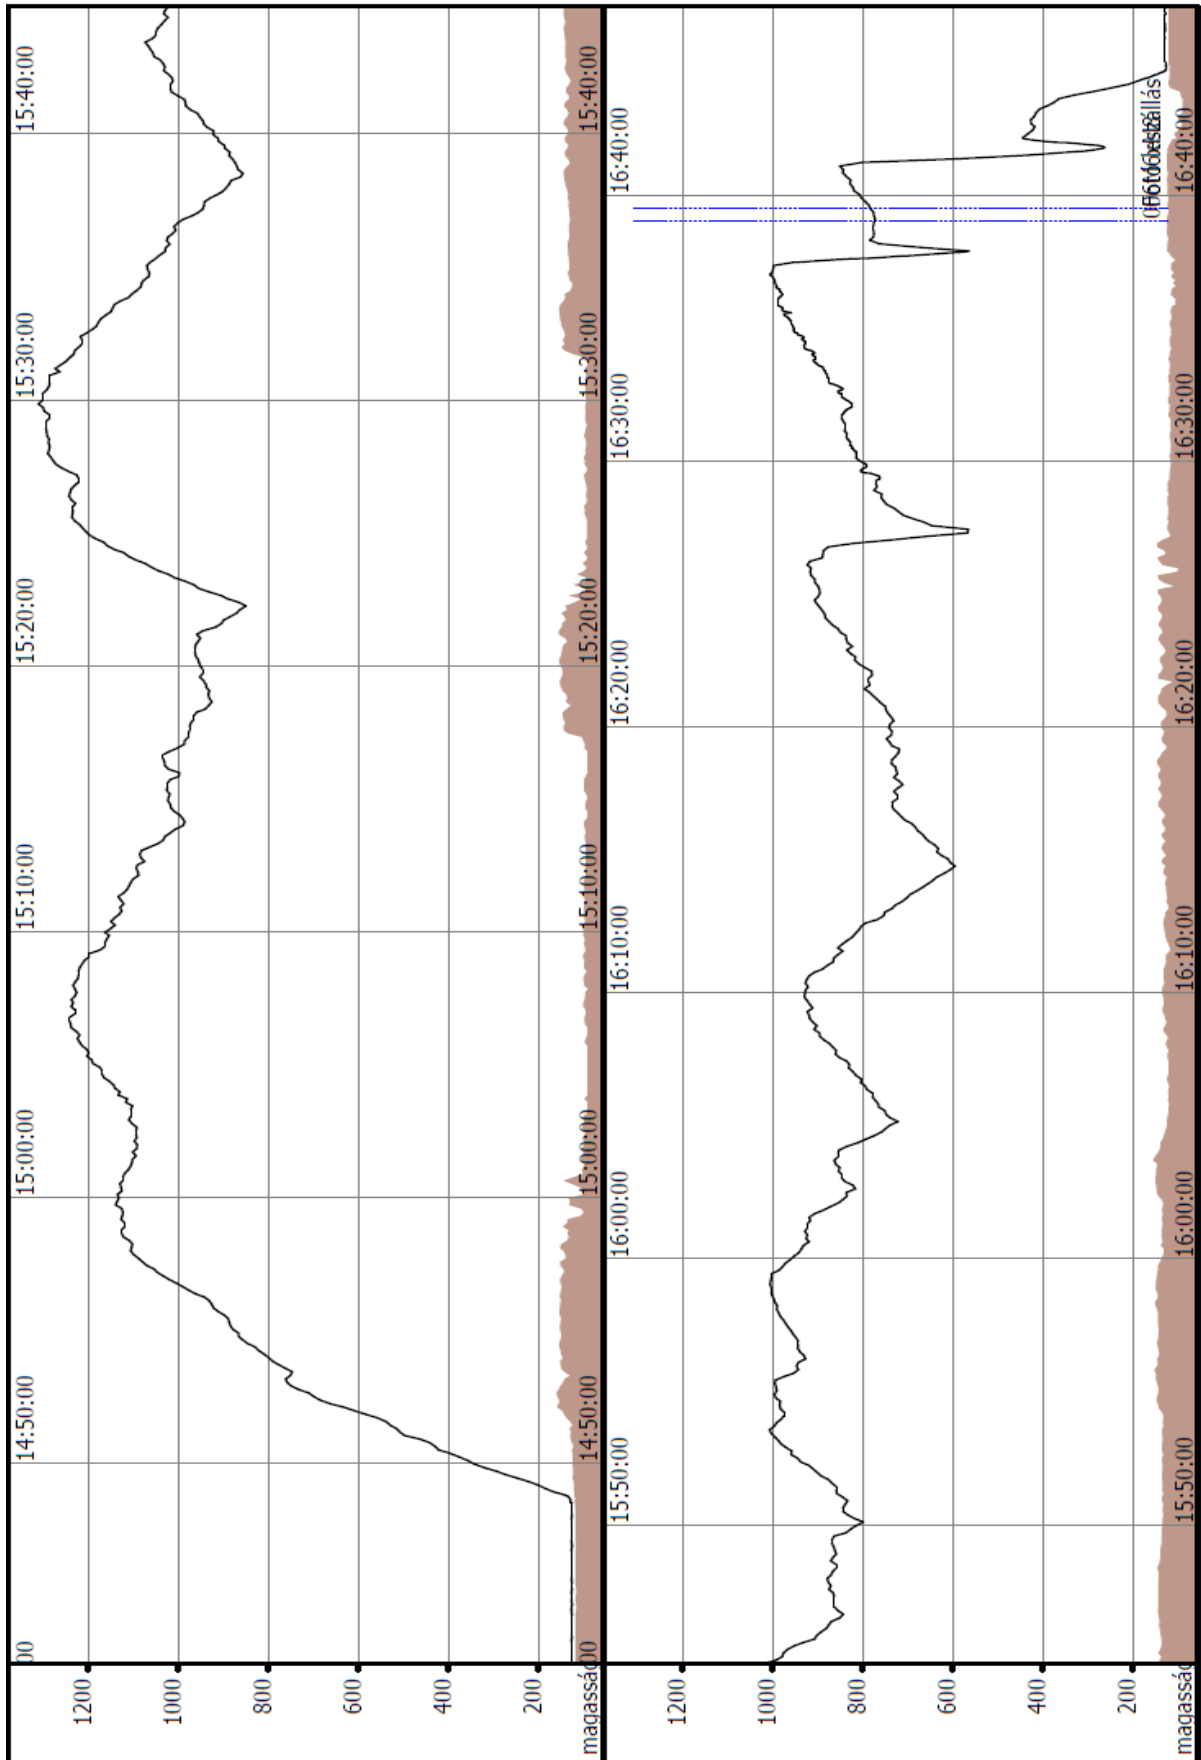
BAROGRAM

Szerinte a repülőgép hangja nem változott meg szokatlanul a begyorsítások folyamán. A szemtanúk elmondása, valamint a logger adatai azonban azt támasztják alá, hogy a második illetve a harmadik begyorsításnál a repülőgépre engedélyezett maximális sebességet a pilóta jelentősen túllépte. A logger szerint az első alkalommal a gyorsítás során, amely alatt 80 km/h-ról 242 km/h-ra gyorsult a repülőgép, 321 méter magasságot veszített, a gyorsítás ideje 40 másodperc volt. A második alkalommal a gyorsítás során, amely alatt 98 km/h-ról 297 km/h-ra gyorsult a repülőgép, 433 méter magasságot veszített, a gyorsítás ideje 33 másodperc volt. A harmadik alkalommal a gyorsítás során, amely alatt 94 km/h-ról 320 km/h-ig gyorsult a repülőgép, 588 méter magasságot veszített, a gyorsítás ideje 41 másodperc volt. A begyorsító zuhanó manőverek egyenes vonalúak voltak. Az utolsó két zuhanó manőver közel ellentétes irányzögeken volt végrehajtva. A magasságvesztés nagyságából valamint a gyorsítás idejéből, és a manőverek jellegéből nyilvánvaló, hogy a folyamatok végsebessége nem lehetett ugyanakkora mindhárom esetben, azaz 250 km/h, ahogyan azt a repülőgép vezetője határozottan állítja, mivel az időtartamok és a beviteli sebességek csaknem azonosak, a magasságvesztések között viszont jelentős eltérések vannak. A növekedési tendencia jól megfigyelhető a melléklet logger adatrögzítő sebességi, illetve magassági görbéin is.

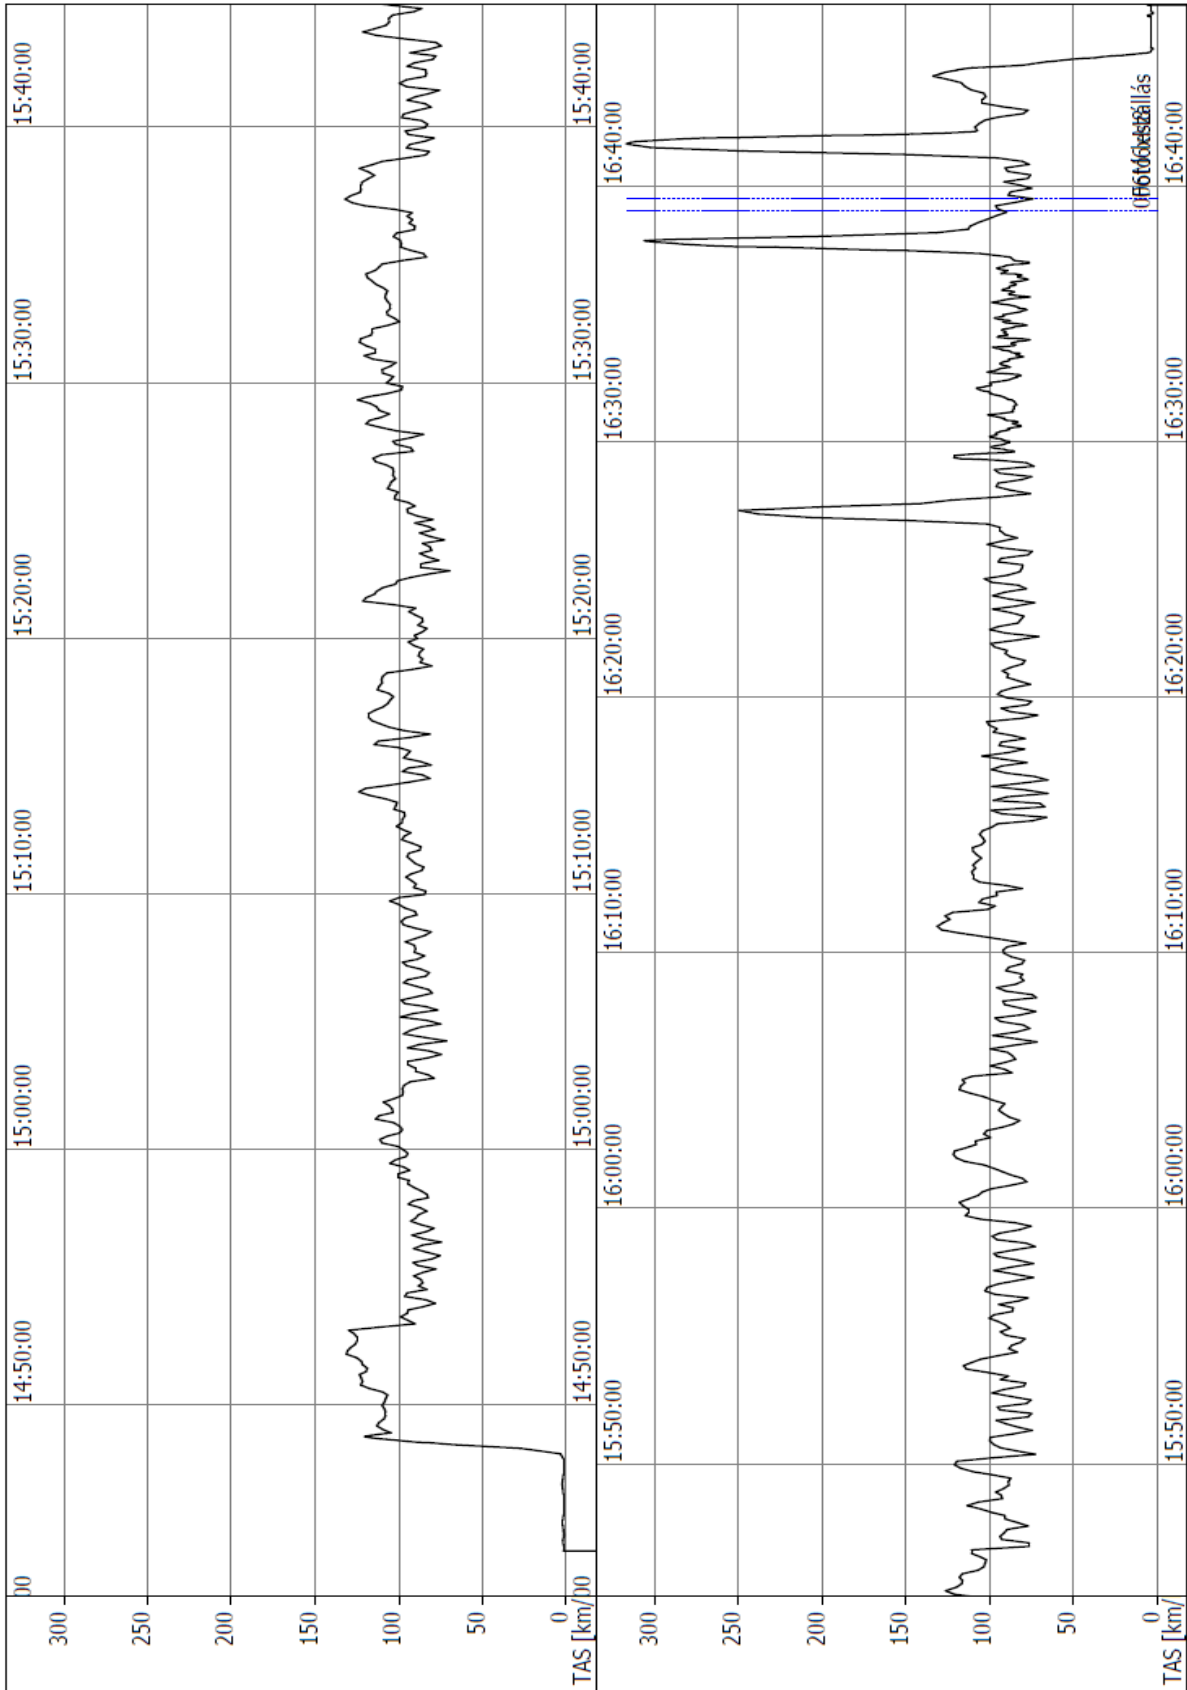
Számított TAS (Valós repülési sebesség)

A Vb álláspontja szerint a repülőgépvezető a repülőgépet két zuhanási manőver végrehajtása során jelentősen a maximálisan megengedett érték fölé gyorsította. A pilóta állításait, miszerint mindhárom alkalommal csak a megengedett maximális műszer szerinti sebességig (250 km/h) gyorsította a repülőgépet, tények nem támasztják alá.
