KÖZLEKEDÉSBIZTONSÁGI
SZERVEZET
TRANSPORTATION SAFETY
BUREAU

ZÁRÓJELENTÉS

**2010-001-6
SÚLYOS VÍZIKÖZLEKEDÉSI BALESET**

**Dunaföldvári híd, a Duna 1560,5 fkm.
2010. január 02.**

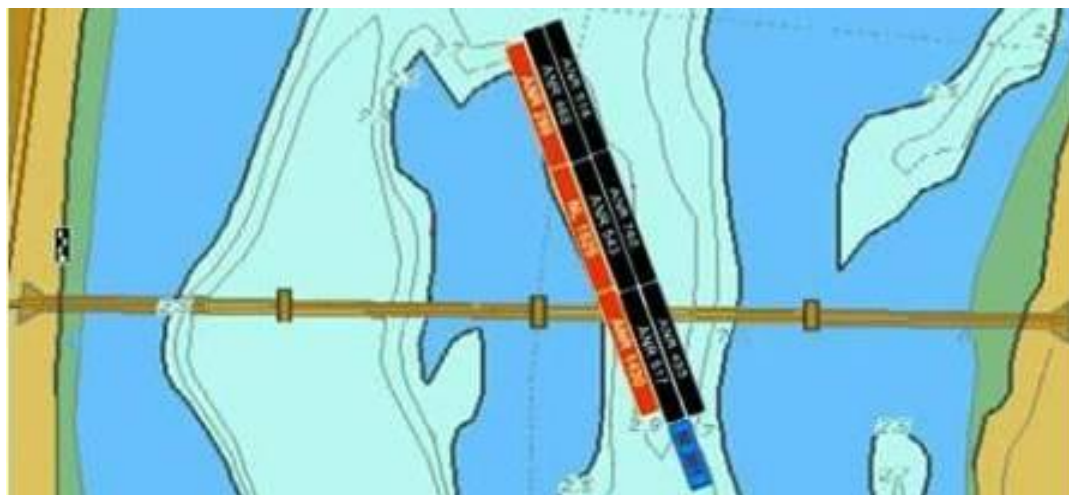
A karaván második sorának feléig értek a híd alatt, amikor a hajóvezetője egy rövid időre rendellenes lökést érzett a hajó bal oldalán. Ekkor a bal motor meghajtó erejét üresbe visszavette, majd kb. 30 másodperc várakozás után visszaadta. A csökkentett üzemmódban való haladás miatt az egység sebessége kb. 2 km/h-ra csökkent. A lassú haladás, a vízáramlás és a szél miatt az egység kormányképessége jelentős mértékben csökkent.

2. számú ábra a kötelék haladása a híd meghajózásakor

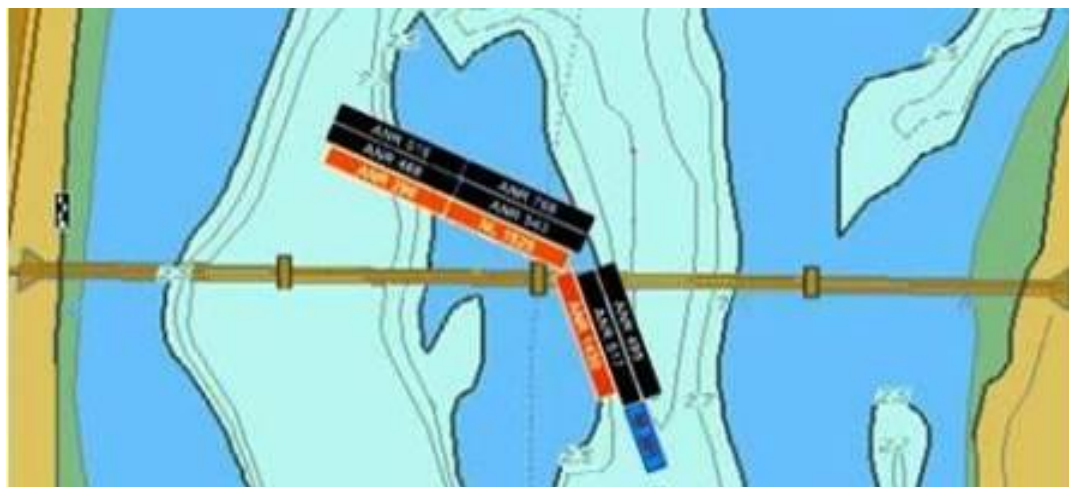
A kötelék a bal oldalával ráesett a hegymeneti hajóút bal oldali hídpillérére. A második sorában lévő NL 1525-ös bárka (egyébként ez a bárka süllyedt el később) hátsó negyedénél csapódott a pillérnek. Az ütközés következtében az egység szétszakadt.

3. számú ábra a kötelék hegymeneti hídpillérnek történő ütközése és az egység szétszakadása

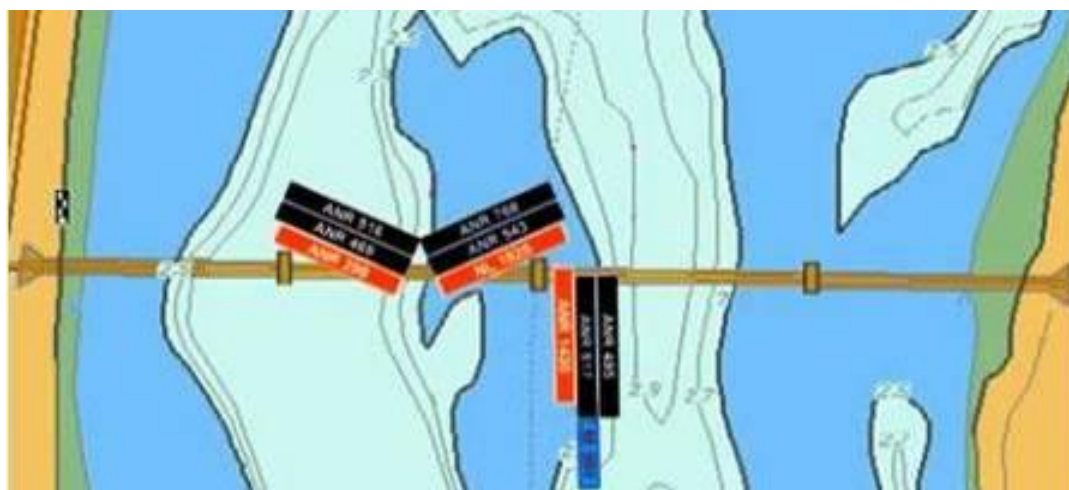
Az első két sorban lévő 6 db bárka a völgymeneti nyílásra lefordult. A bal első, az ANR 298-as bárka bal eleje nekiütődött a völgymeneti nyílás jobb oldali pillérének.

4. számú ábra a kötelék völgymeneti hídpillérnek történő ütközése és újabb szétszakadása

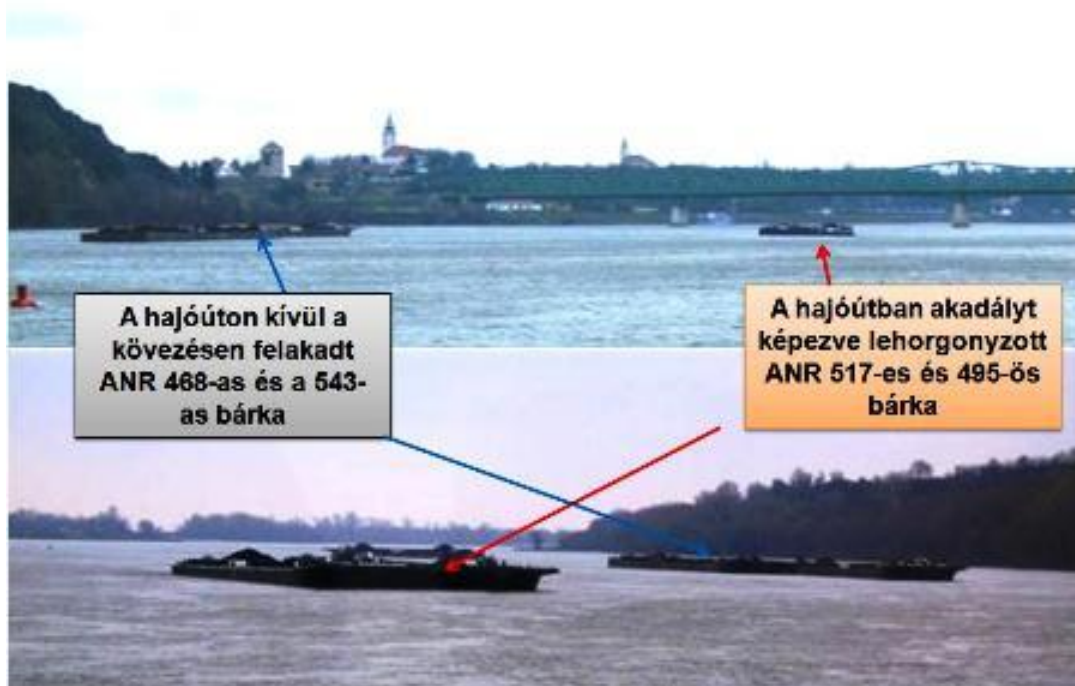
A híd alatt kb. 150 méterre az ANR 517-es és a ANR 495-ös bárkát a hajóút szélén, a hajóútban akadályt képezve lehorgonyozta, majd azokról lekötve a többi elsodródott bárka befogására indult.

5. számú ábra a kötelék szétszakadása után a lekötött és felakadt bárkák helyzete

A sodródó ANR 543 és ANR 468 bárka a Duna 1560,0 fkm-nél lévő jobb parti kövezésen fennakadt. A tovább sodródó ANR 768 bárka az 1559,8 fkm-nél a jobb partban, míg az ANR 516 bárka a Duna 1556,0 fkm jobb partjában akadt fenn.

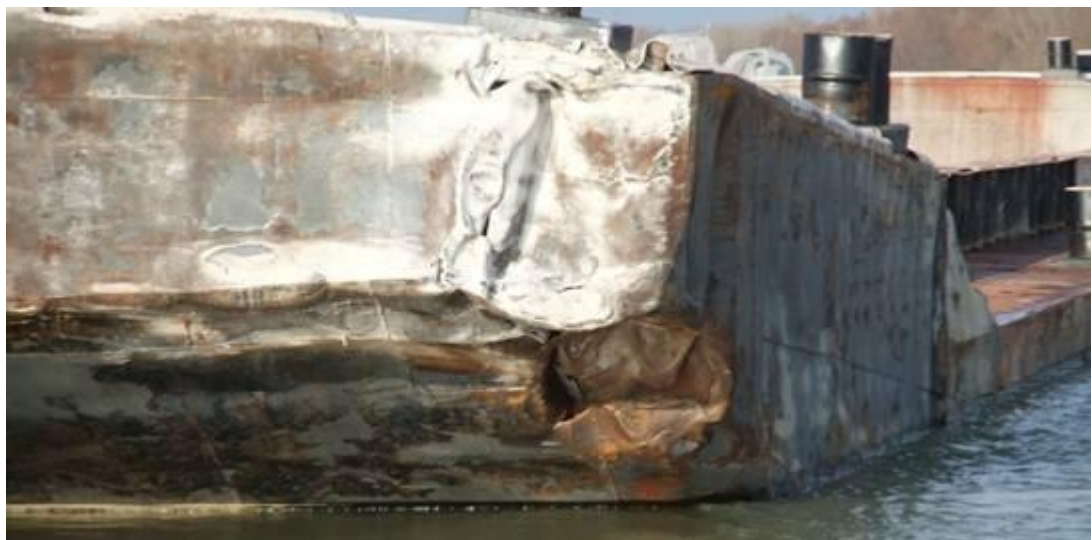
Az ANR 298 bárka bal első részén, a sarkánál a medersori részen, a vízvonallal felett kb. 30 cm magasan egy kb. 40x40 cm nagyságú, 10 cm mélységű, valamint a vízvonallal felett 1 m magasságban egy kb. 70 cm hosszú 1 m magas 10 cm mély nyomásos, felszakadásos sérülés keletkezett.

6. számú ábra az ANR 298 bárka hídpillérnek történő ütközés utáni sérülései

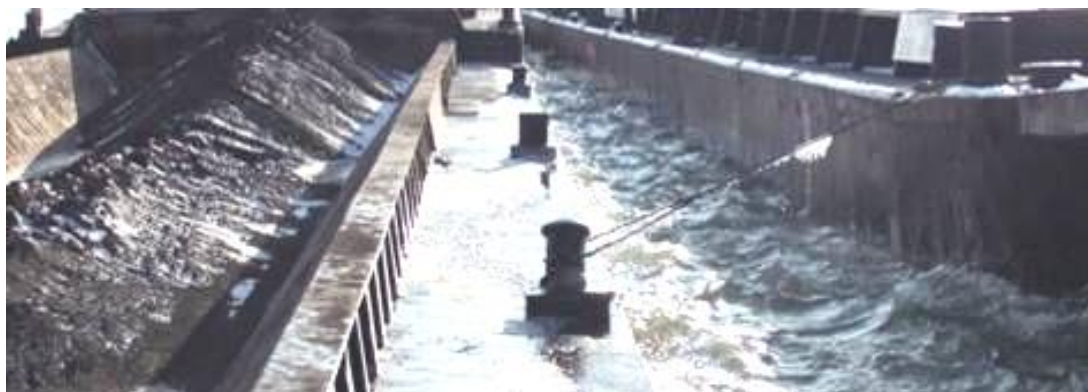
Az ANR 1430 bárka orr részének a bal oldalán az első kikötőbak kihajlott /kiszakadt/.

7. számú ábra az ANR 1430 bárka sérülése a kiszakadt kikötőbak

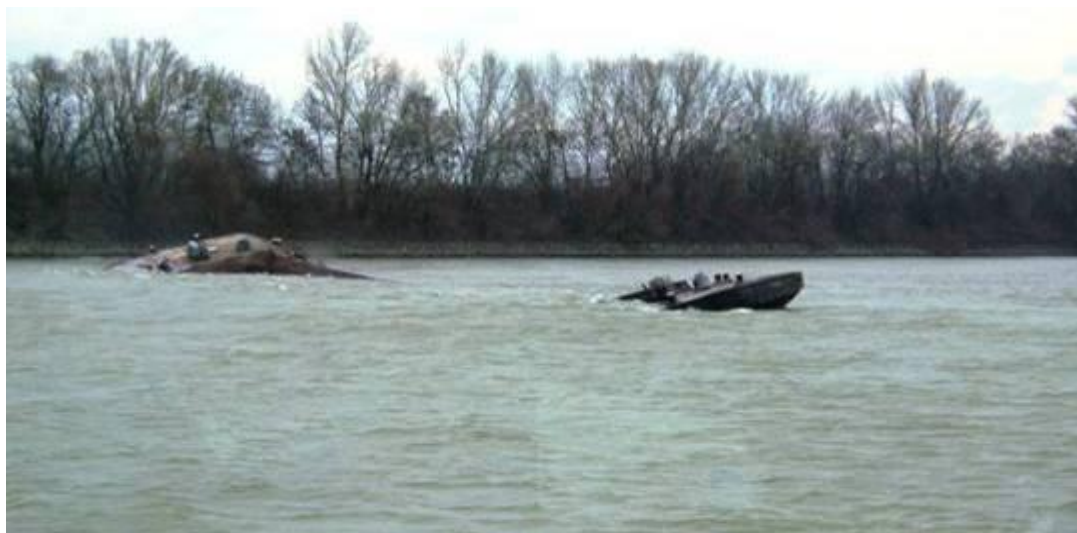
Az NL 1525 bárka a Duna 1551,8 fkm bal part térségében a parttól kb. 30 méterre, arra merőlegesen a hajóutat részben elzárva elsüllyedt. A bárka orr-, illetve farrésze látszott ki a vízből, a vasérc rakományt folyamatosan mosta ki a víz, majd másnapra a farrésze is teljesen víz alá került.

8. számú ábra az NL 1525 bárka süllyedése közben

Kiemelését az üzemeltető két hét után tudta megoldani. A bárka baloldali hátsó részén jelentős nagyságú lékesedések keletkeztek.

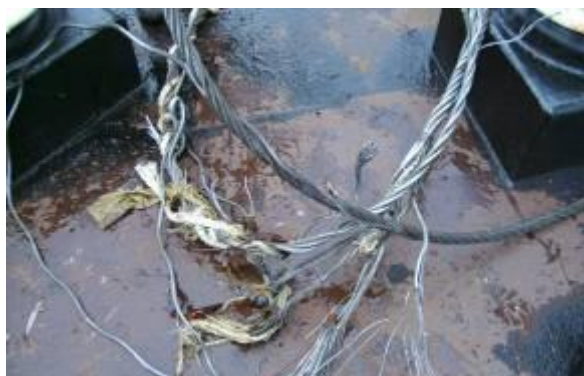
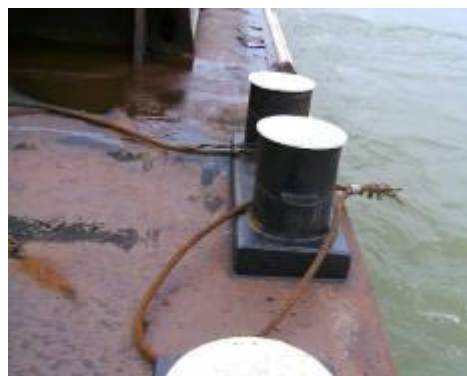
A kötelék csatolókötélzetei szétszakadtak.

9. számú ábra a kötelék elszakadt csatoló kötélzete

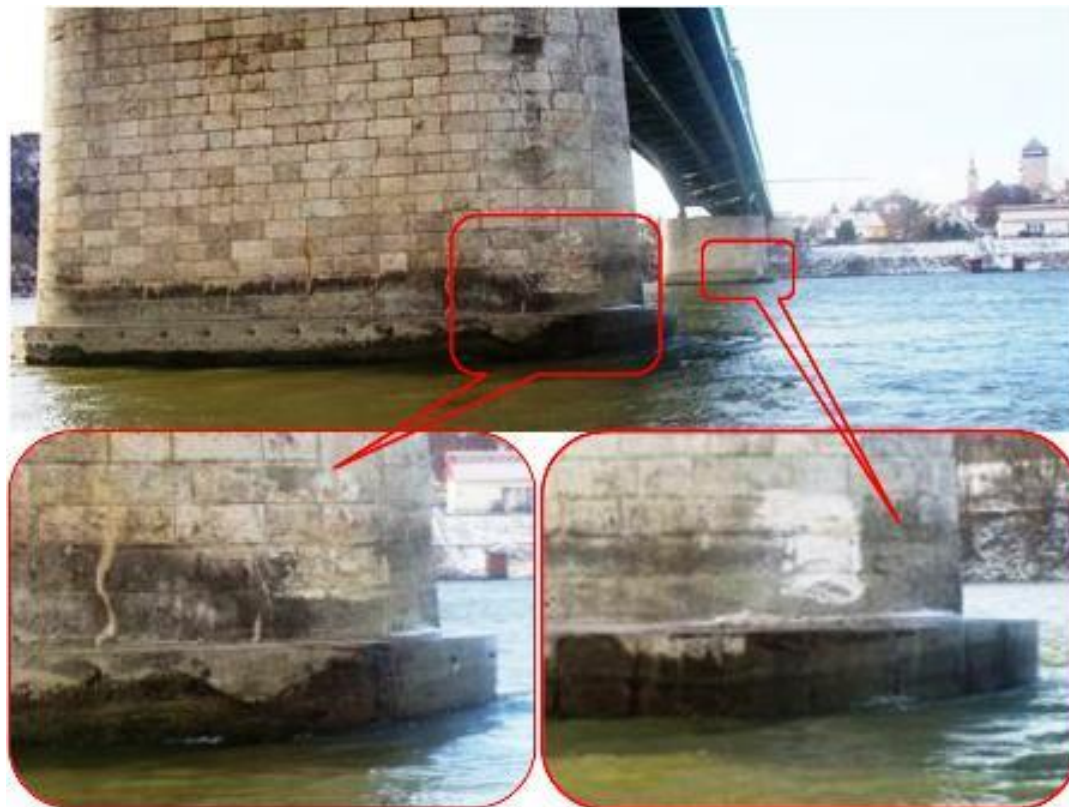
A hegymeneti hídníylás bal oldali hídpilléren a vízvonala felett egy méterre egy kb. 1 m hosszú és 50 cm magas felületi horzsolásos sérülés keletkezett. A völgymeneti hídníylás jobb oldali hídpilléren a vízvonala felett egy méterre egy kb. 60 cm hosszú és 1 m magas 1-3 cm mélységű horzsolásos, bemarásos sérülés keletkezett.

10. számú ábra a hídpilléren keletkezett sérülések

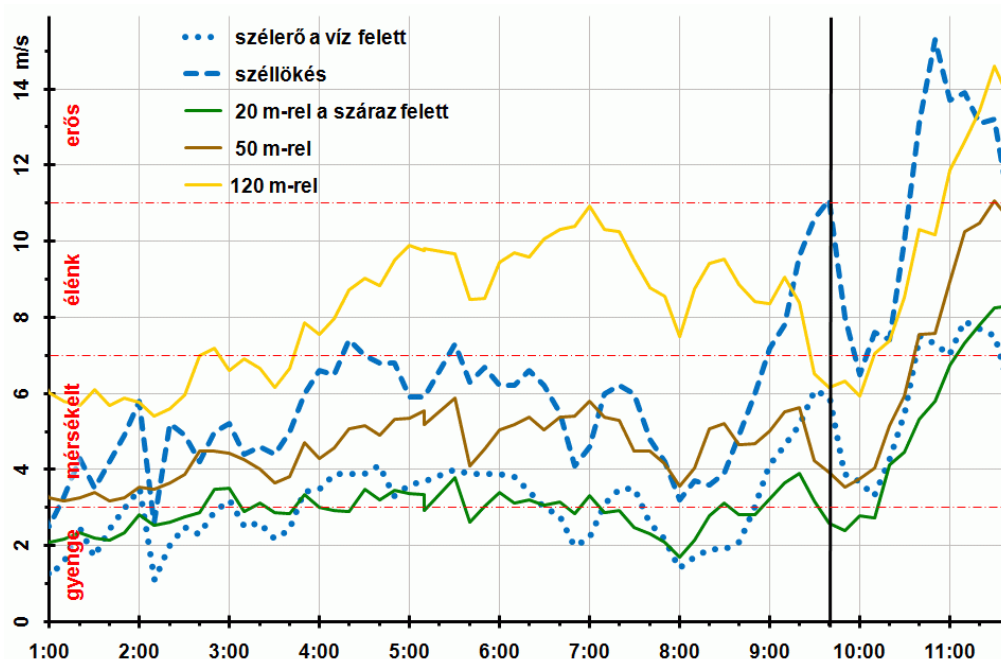
11. számú ábra a térség szélhelyzeti grafikonja

- A Vb megállapította, hogy a szél a felszín közelében pontosan a baleset idejére erősödött meg, ekkor érte el az elsődleges csúcstértékét. Az átlag 6 m/s-ra, a lökések 11 m/s-ig erősödtek, ami az élénk, ill. az erős szélereősségi osztály határa.
- A szélviszonyok és ennek hatásai a helyszínen fokozottabban érvényesülnek. A már említett, szélirányban fekvő löszhát mellett tovább gyorsul a légáramlás (ehhez nem kell csatorna-szerű alakzat: a körüláramlás miatt a hát hosszanti, azaz a Dunaparti oldalán is sűrűsödő áramvonalak elegendőek ehhez), vagyis a szél a helyszínen inkább élénk lehetett (>7 m/s), erős osztályú lökésekkel (>11 m/s). A folyó folyásiránya a híd feletti 1 fkm-en szintén ÉNy-DK-i, így az erős szél rá tud dolgozni a sodrásra is – ami hajós tapasztalat szerint a hídnál, a kanyar miatt eleve balra fordító hatású.

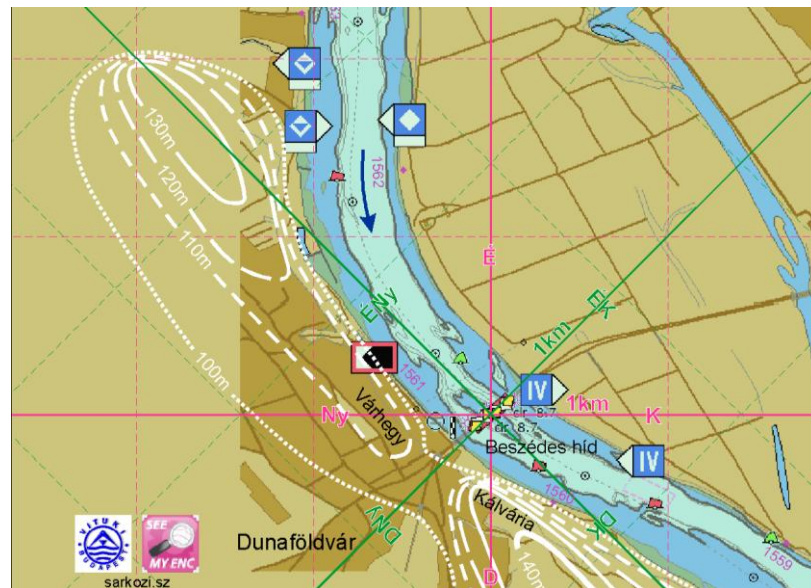
12. számú ábra a Dunaföldvári híd domborzati, széljárási elhelyezkedése

- Ugyanakkor e löszfalban, a baleset helyszínétől Ny-ra van egy nyílás (a Várhegy és a Kálvária között – emiatt épült ide a híd), amin az ÉNy-i szél Ny-ias összetevővel átfújhat, ráadásul a völgyben felgyorsulva; és folyásirányban inkább a híd alá, hegymenetben szintén balról. Ez egy hosszabb alakzatnál annak hátsó részét tovább éri, szintén a balra fordítás lehetőségével.

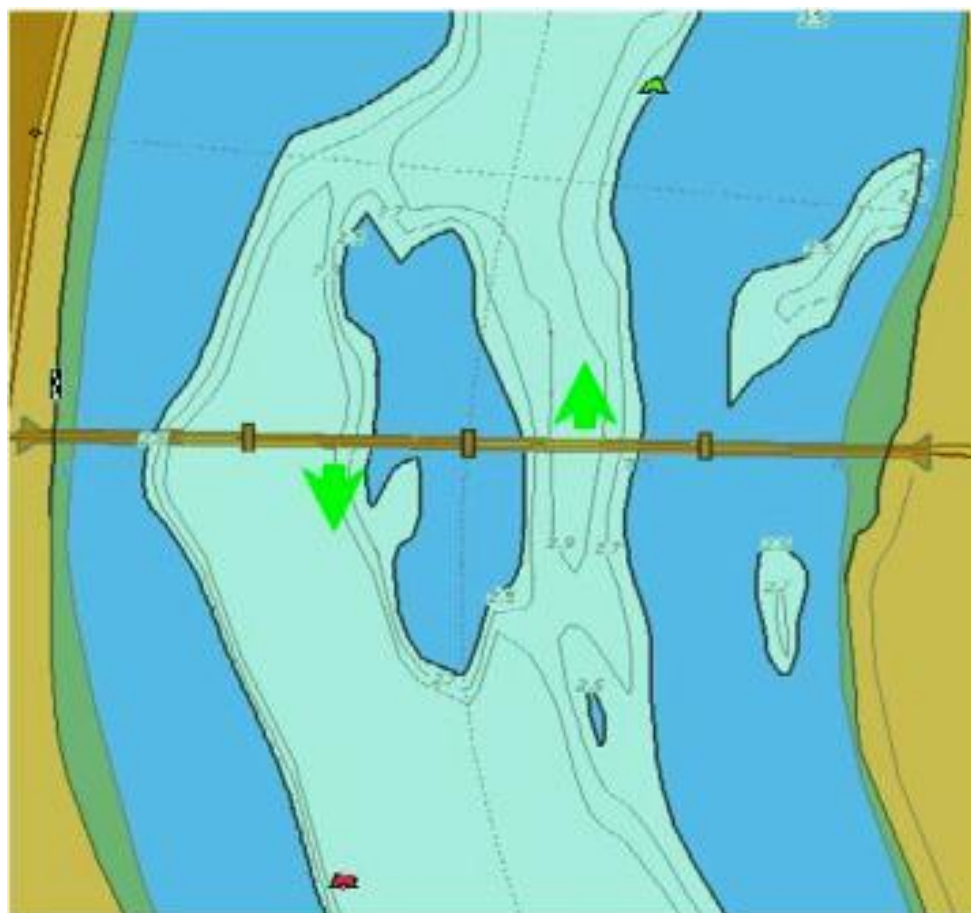
A híd II, III pillérei között van előírva a hegymenő hajóforgalom. A pillérek mellett zátonyok alakultak ki, amelyek a hajóutat jelentősen beszűkítik.

14. számú ábra a hídpilléreknél kialakult zátonyos területek

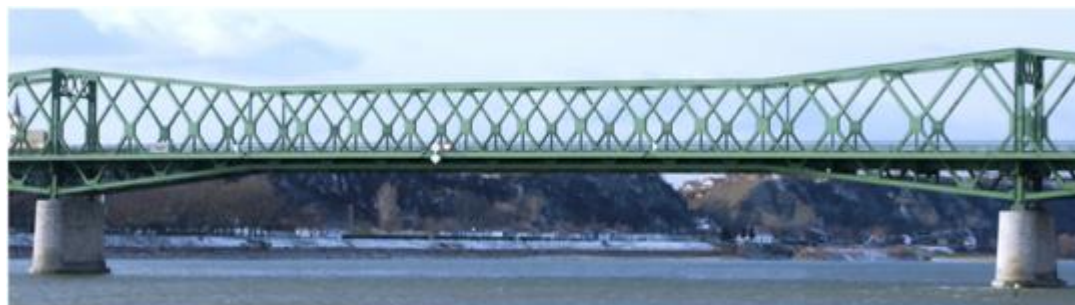
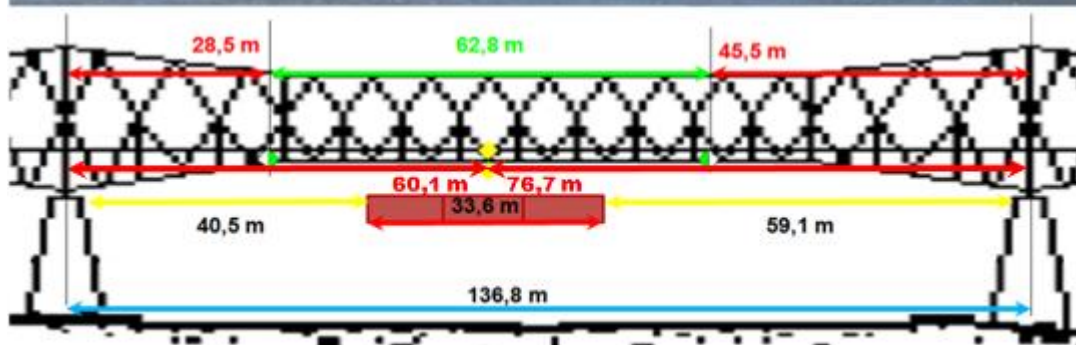
A hivatalosan közzétett adatokkal ellentétben a súlyos víziközlekedési baleset bekövetkezésének időpontjában a híd hegymeneti hajóútjának hídnyílás kítűzési jelzései a közzétett adatoktól eltérően 11 méterrel kisebb szélességben és 16,6 méterrel a jobb part irányába tolódva jelöli a hajóutat.

15. számú ábra valós kítűzési jelzései és a hegymeneti hídnyílás paraméterei

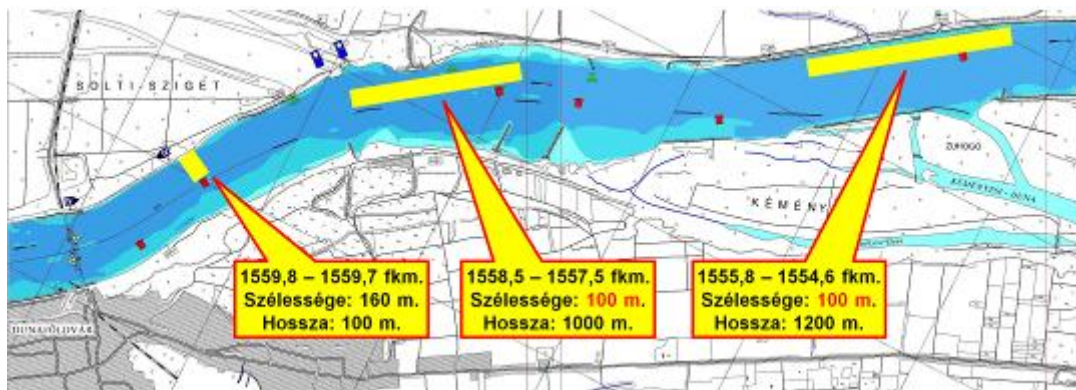
A napi aktuális vízállási adatok (Dunaföldvár 7 cm.) alapján a térségben több jelentősebb szűkület alakult ki.

16. számú ábra a híd alatti hajóútszűkületek 2010. január 02-án

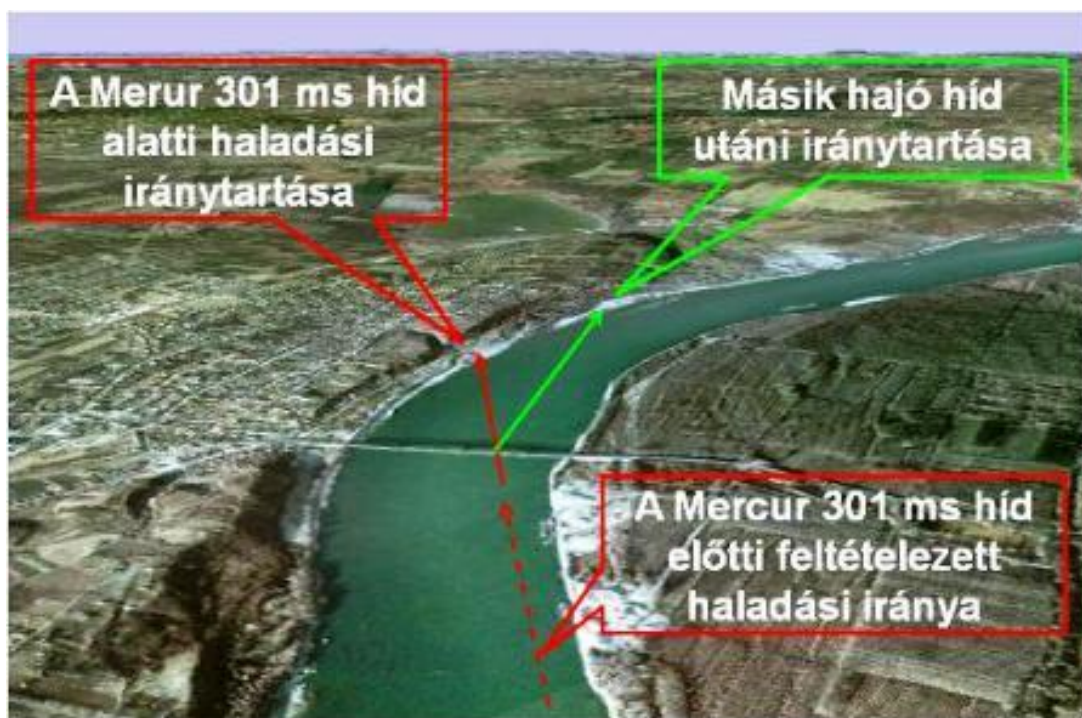
19. számú ábra a felvételek alapján a két hajó iránytartása közötti lényeges eltérés

A Vb az elemzések során arra a megállapításra jutott, hogy a hajó parancsnoka a híd alatti közel két kilométeres parttal párhuzamos haladás után a híd meghajózásakor sem korigált a haladási irányán. Ezzel az iránytartással haladt be a hídnyílásba, majd a manőverező tevékenységek alkalmával a hajó a hegymeneti hajóút bal oldali pillérének védőkővezésénél kialakult zátony közelébe kerülhetett, ami kiválthatta az eseménysorozatot.
