KÖZLEKEDÉSBIZTONSÁGI
SZERVEZET
TRANSPORTATION SAFETY
BUREAU

ZÁRÓJELENTÉS
2010-004-4P
Súlyos repülőesemény
LHBP
2010. január 06.
Fokker 100
HB-JVE

Eset kategóriája	súlyos repülőesemény	
Légijármű	Osztálya	merevszárnyú repülőgép
	Gyártója	Fokker
	Típusa	Fokker 100
	Felség- és lajstromjele	HB-JVE
	Üzembentartója	Helvetic Airways A.G.
Eset	Napja és időpontja helyi időben	2010. január 06. 10:50
	Helye	Budapest-Ferihegy repülőtér

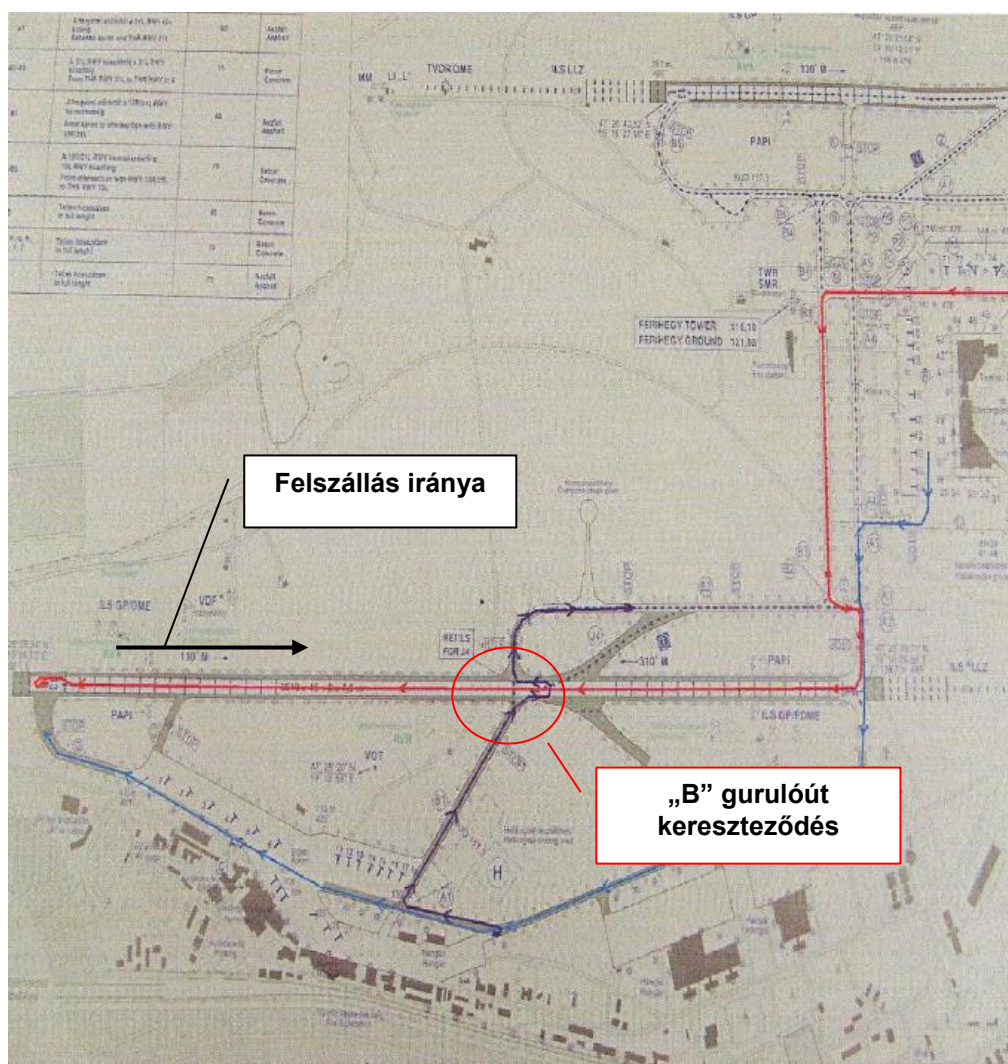
1. ábra

Az SWR225A járat a „B” gurulóút kereszteződés előtt kb. 300 méterrel emelkedett el a futópályáról. Amikor elhaladt a konvoj mögött, a hóeltakarító járművek már nem voltak közvetlenül a futópályán, annak szélétől kb. 15-20 méter távolságban voltak, de még nem hagyták el a B2 várópontra.

A SWR225A (piros), hóeltakarító géplánc (lila), és az ELY366 (kék) mozgásának nyomvonala

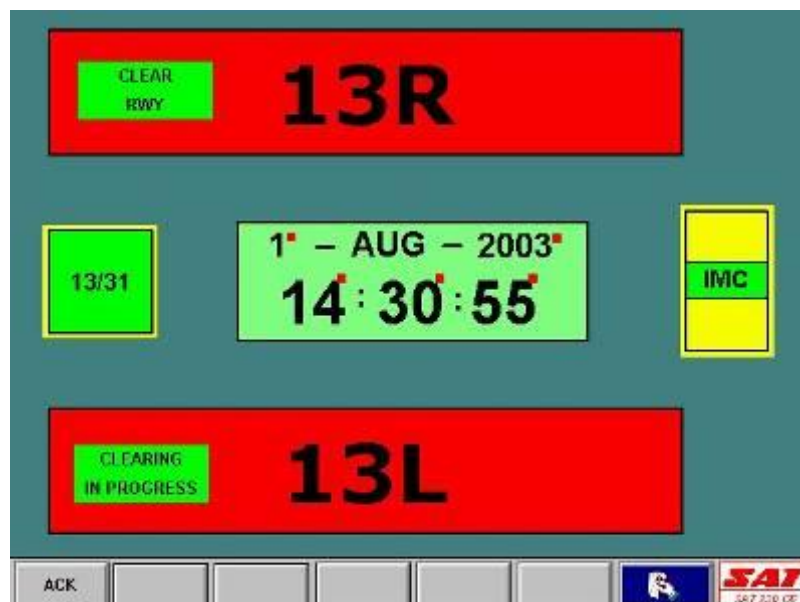
2. ábra
A RWY STS képernyő

Amikor a futópályák szabadok, a mezők zöld színnel, a futópálya azonosítója fekete színnel világít. Amikor a futópályán munkálatokat engedélyeznek, a TPC megérinti a vonatkozó futópálya felületet. Ekkor a mező aktivizálódik, és vörös színnel villogni kezd addig, amíg az ADC a villogó felület megérintésével nem nyugtázza le a változást. Ekkor a futópálya azonosító vörös színű lesz.

Ezzel egy időben megjelenik a futópálya azonosító szélén a futópálya elhagyás kezdeményezésére szolgáló mező. Amikor az ADC a futópálya elhagyását kezdeményezi, megérinti ezt a mezőt, mely zöld villogással hívja fel magára a TPC figyelmét. A TPC nyugtázva a kérést megérinti a villogó mezőt, ami ettől zöld színnel világít, ezzel jelezve, hogy a kérés nyugtázva, a futópálya elhagyása folyamatban.

Amikor a futópálya elhagyását jelentették, a TPC a vörös színű futópályát érinti meg. Ekkor a futópálya zöld színnel villogni kezd addig, amíg az ADC nem nyugtázza a változást az adott futópálya mezőjének megérintésével. Ezzel együtt a futópályamező és az *elhagyást kezdeményező mező villogása megszűnik, ismét zöld színűvé válik.*
