KÖZLEKEDÉSBIZTONSÁGI  
SZERVEZET  
TRANSPORTATION SAFETY  
BUREAU

# **ZÁRÓJELENTÉS**

## **2010-010-6 SÚLYOS VÍZIKÖZLEKEDÉSI BALESET**

**szívókotró  
MG-10022-40**

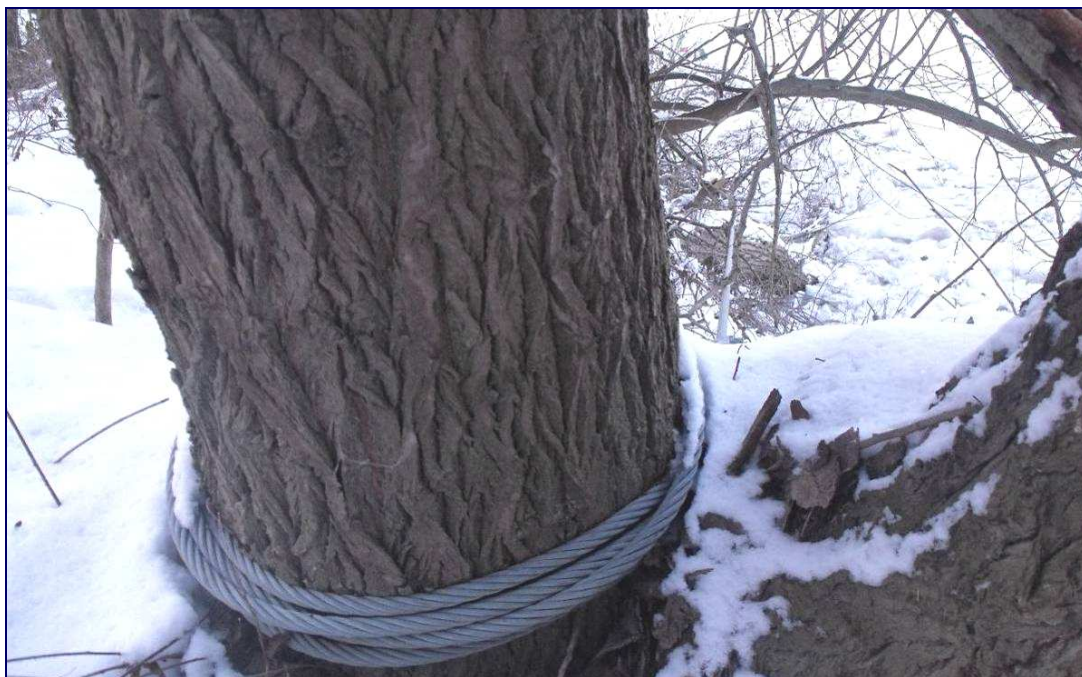
**1. sz. ábra: A szabálytalan kikötési mód**

A személyzet az úszómunkagépet szabálytalanul ugyan, de kikötötte a parton lévő fához valamint a horgonyát is ledobták, hogy minél biztosabban rögzítsék a kotrót. A kikötő kötelek élő fához kötése szabálytalan, de az esemény szempontjából nem volt jelentősége.

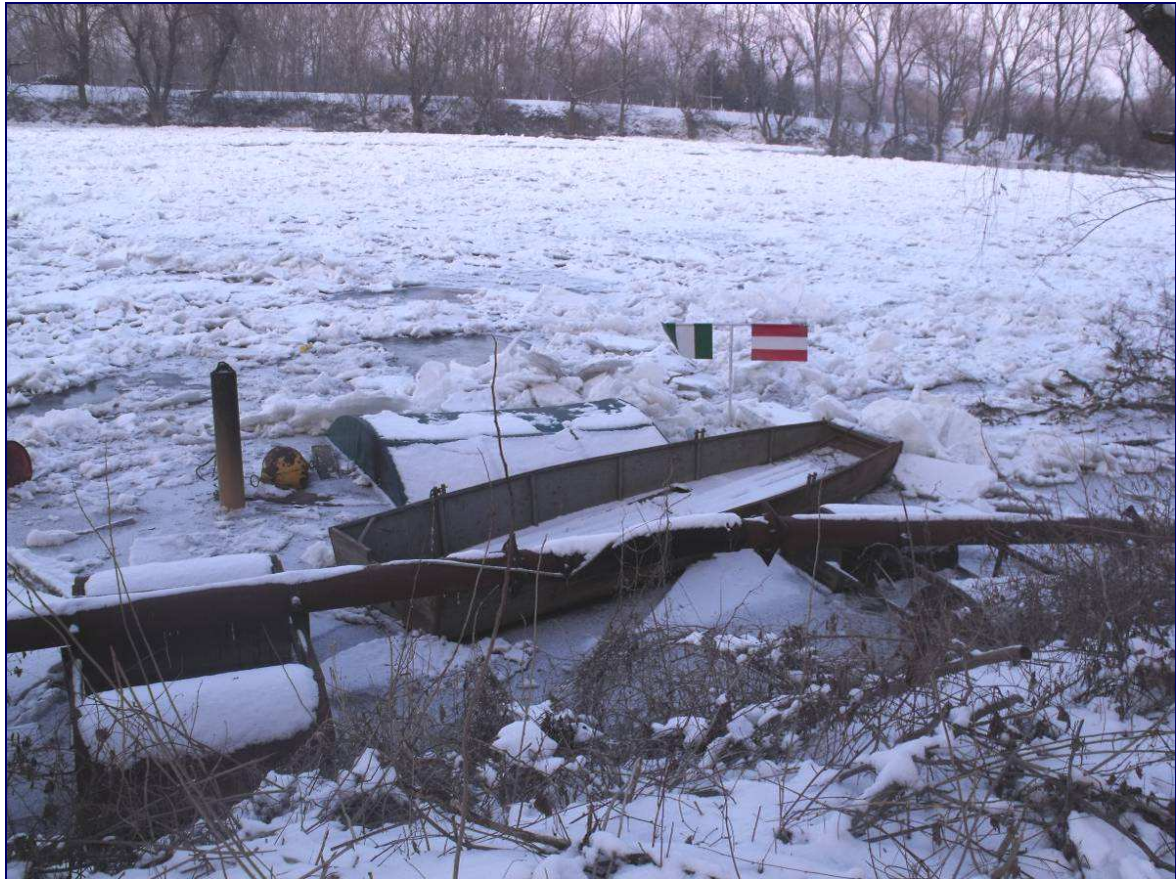
Az elsüllyedt úszómunkagép mellett a Vb ott látta a viszonylag nagyméretű munkacsónakot, annak segítségével, esetleg más módon pl. egy-két széles padló jégre történő ráfektetésével az úszókotró közvetlen közelébe juthatott volna a személyzet mentőmellényben, és akkor nem alakul ki életveszély a mentési munka előkészítése közben.

3. sz. ábra: Az elsüllyedt kötő a part mellett a munkacsónakkal

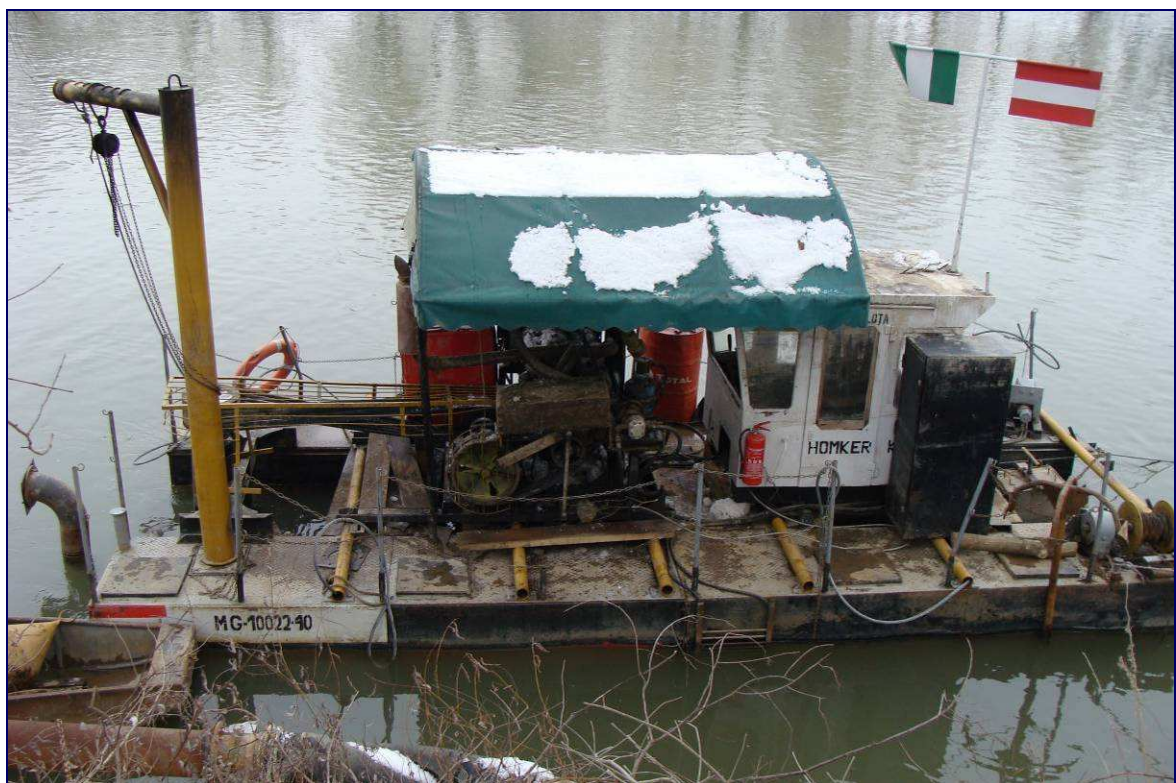
Mivel a kiemelt hajótesten lékesedés nem volt tapasztalható, ezért tekintettel a jegesedés tényére, a Vb véleménye szerint a kotró elsüllyedéséhez az vezethetett, hogy a torlódó jég a víz emelkedésének köszönhetően rátorlódott az úszómunkagép horgonykötelére és a kotró szélére, lenyomva annak víz felőli oldalát vagy sarkát, és a pontontest bűvő nyílásain a víz a pontontest víz felőli oldalába kezdett szivárogni,

4. sz. ábra: A kiemelt úszómunkagép

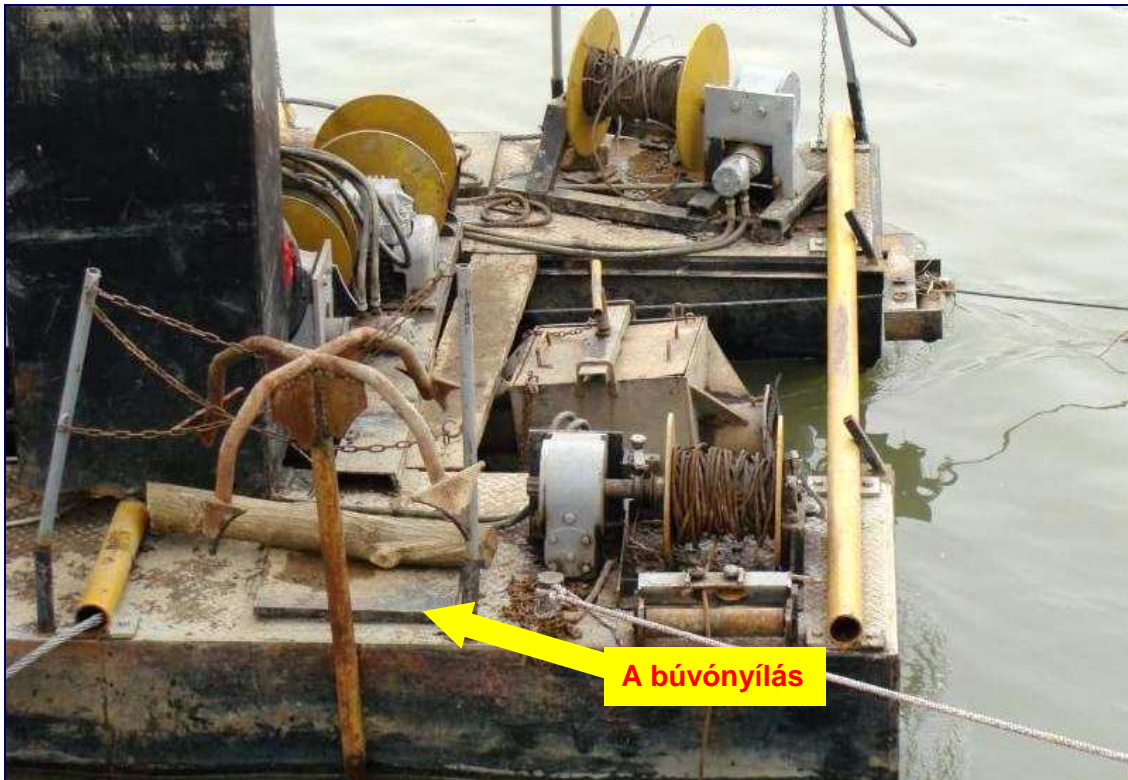
amitől az úszó- létesítmény kissé megdőlt. A folyamatos jégmozgás következtében egy idő múltán ez az állapot megszűnt és a kotró ugyan megdőlt, de stabil úszóhelyzetben maradt. Ezt az állapotot láthatta személyzet 2010. január 31-én. A következő napon ismét egy kb. 25 cm-es vízszintemelkedés történt, ami újabb jégtorlasz mozgásokat idézett elő. A jégtáblák újból, (ismét) lenyomták a kotró horgonykötelét és az úszómű víz felőli oldalát, és a már megdőlt pontontestbe ismét szivárogni kezdett a víz, a búvó nyílások fedeleinél. Ezek a fedelek nem voltak vízmentesen zárhatóak, tehát a víz bejutása a pontontestbe gyakorlatilag akadálymentes volt. Amikor a vízbetörés okozta dőlés következtében a súlypontváltozások hatására a stabilis állapot labilisra változott, akkor az úszómunkagép jelentősebb mértékben megdőlt, majd amikor a pontontest megtelt vízzel, a kotró elsüllyedt.

5. sz. ábra: A pontontest búvó nyílásai

**BA2010-010-6\_1.** Az úszómunkagép elsüllyedésében szerepet játszott a személyzet nem kellő felkészültsége, gondossága, figyelmessége. Amikor a megdőlt állapotot tapasztalták, nem tettek meg mindent annak érdekében, hogy a mentést, előkészítsék, és az ehhez szükséges felszereléseket, védőeszközöket beszerezzék, megszerezzék, ezért a Vb javasolja az üzemeltetőnek, hogy az úszómunkagépet kezelő személyzet minden tagját oktassák ki, hogy hasonló vészhelyzet esetén milyen konkrét intézkedéseket kell megvalósítaniuk, és a szükséges felszerelések, védőeszközök, anyagok hol találhatóak, vagy honnan szerezhetők be. Ezt az intézkedési tervet az úszómunkagépen függesztik ki.

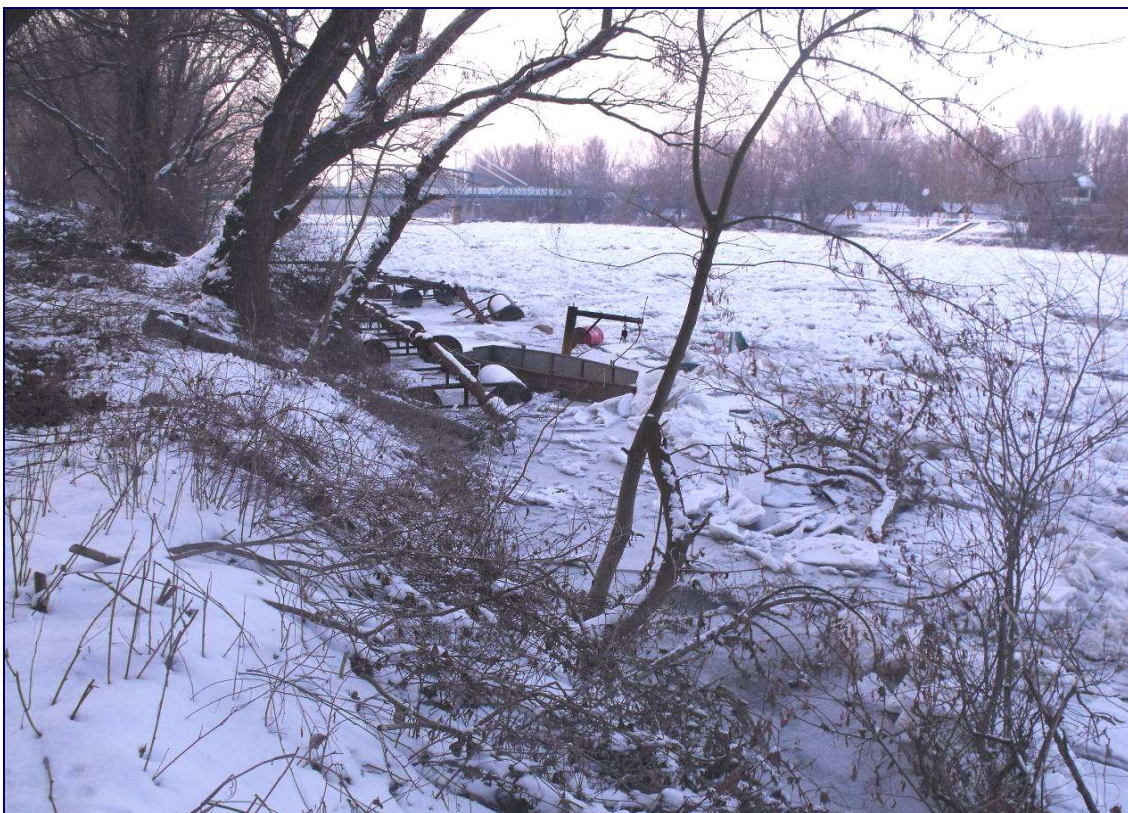
A súlyos víziközlekedési baleset időszakában a Maroson 100 %-osan zajló jég néhány nap alatt torlódó jéggé változott, és a vízállás is 25 cm-ről szintén néhány nap alatt 140 cm-re emelkedett.

6. sz. ábra: A Maros folyó jégviszonyai az esemény napján
