# **ZÁRÓJELENTÉS**

**2010-011-6**  
**Rendkívüli hajózási esemény**

**Duna 1696 fkm**  
**2010.február 3.**

**BAVARIA 53 ms**  
**BSR Nr. 1227**

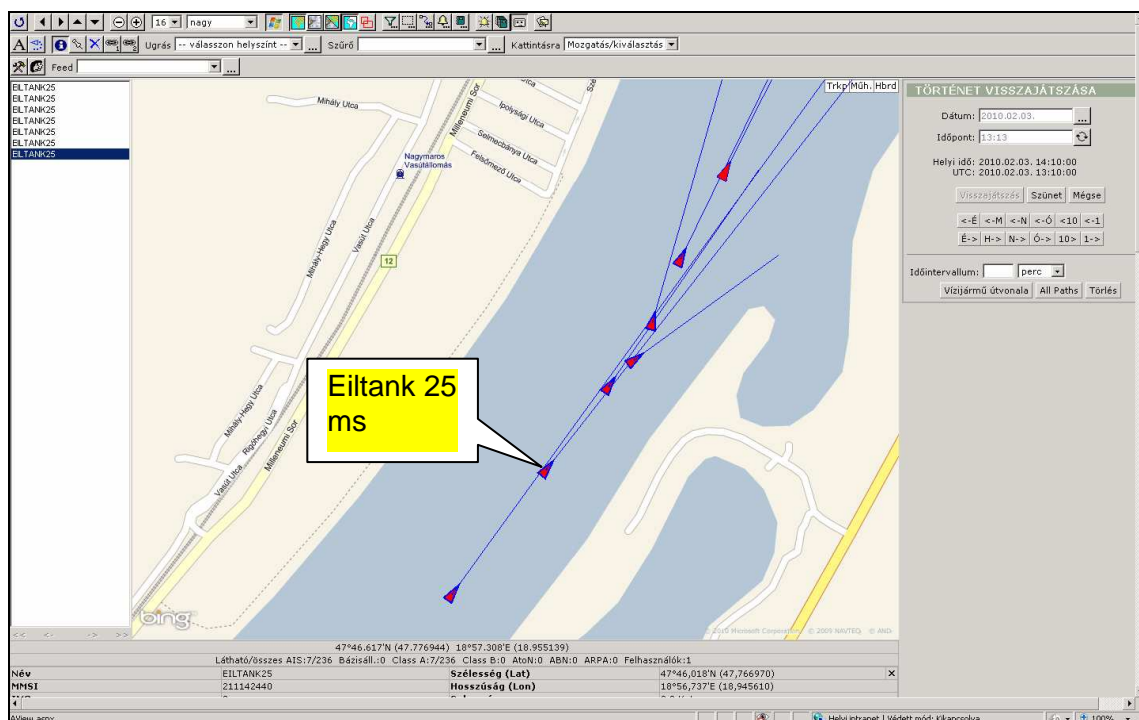
A Vb az AIS adatokat elemezve arra a következtetésre jutott, hogy a völgymenetben közlekedő Eiltank 25 ms is azt a sziklát súrolhatta, amin néhány perccel később a Bavaria 53 ms felakadt. Az Eiltank 25 ms sebessége az AIS adatai szerint néhány másodpercre jelentősen lecsökkent, és a hajó is hirtelen jobbra, majd balra elfordult a hossz tengelye mentén. Ez a hirtelen balra fordulás, - mely manőver hasonlít a fordított kitérés kivitelezéséhez - hozzájárulhatott ahhoz, hogy a Bavaria 53 ms kapitánya ezt észlelve túlságosan közel kormányozta hajóját a jobb parthoz. A Vb az RSOE-től bekérte a két hajó közötti rádió forgalmazást, de a rögzített csatornán kommunikáció a hajók között nem volt.

1.ábra Az Eiltank 25 ms a Bavaria 53 ms későbbi felakadásának helyén hirtelen elfordul jobbra, majd balra.

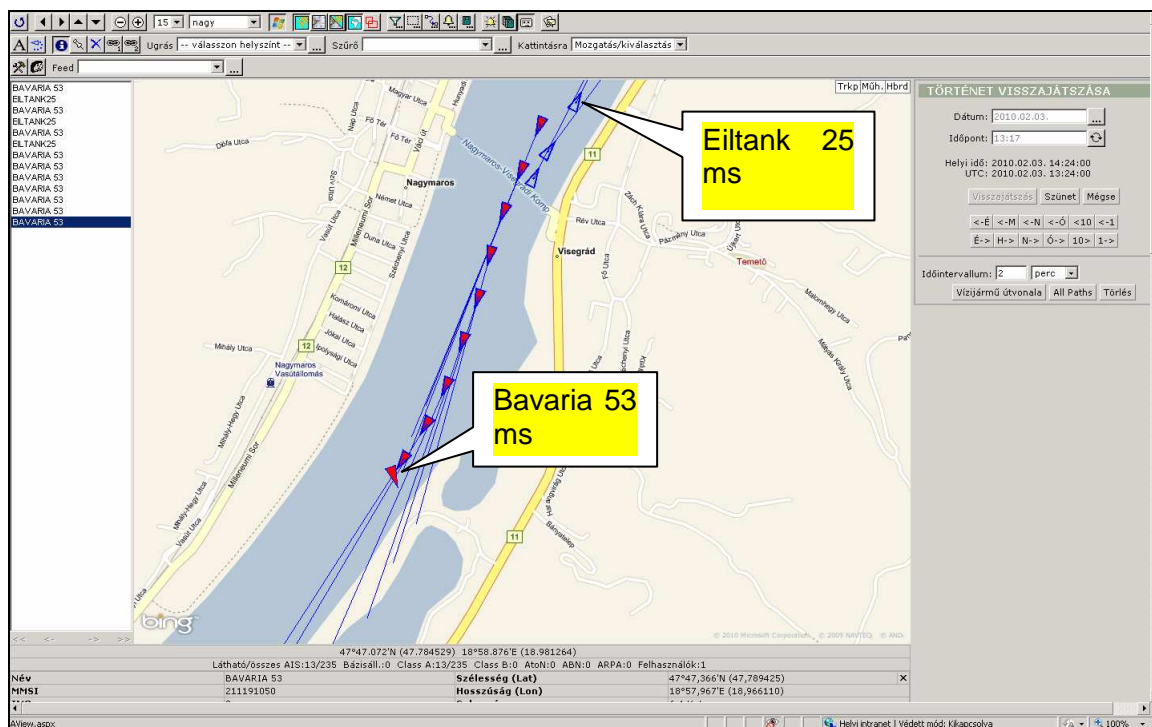
2.ábra A Bavaria 53 ms felakadásának a helye

A baleset bekövetkeztében döntő szerepet játszhatott a völgyemenetben haladó Eiltank 25 ms hirtelen irányváltoztatása jobbra majd balra, amely megzavarhatta a hegymenetben közlekedő Bavaria 53 ms hajó kapitányát, és ennek következtében a hajójával elhagyta a hajóutat, és azon kívül a zátonyon felakadt.

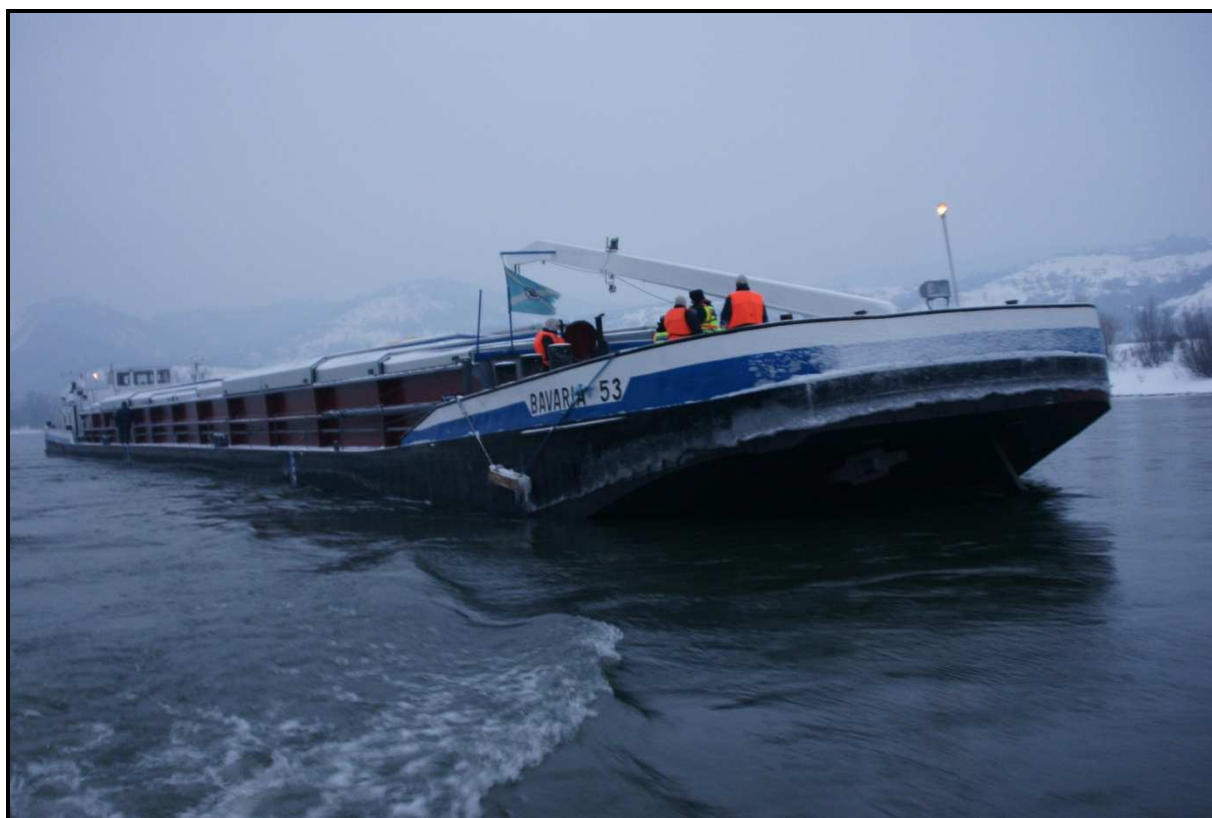
Az önjáró áruszállító hajó a zátonyra való felakadást követően lékesedett. A hajó fenéklemeze kb.1.5 m hosszban 0.2 m szélességben felszakadt.

3.ábra A zátonyon felakadt hajó

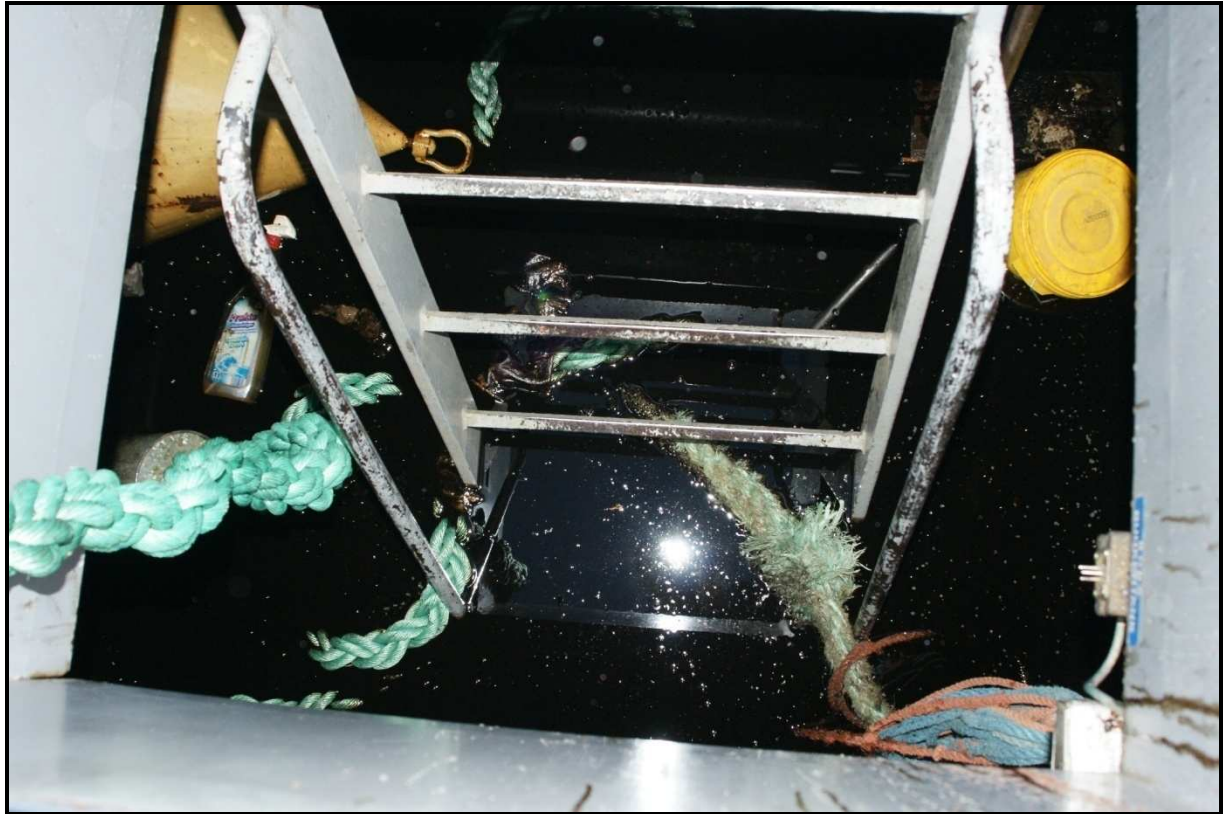
A felakadás lékesedéssel is járt, melynek következtében a hajó elején lévő segédgép térbe vízbetörés következett be. A vízbetörés hatására a hajó elektromos ellátását biztosító segédgép leállt, és ennek következtében a hajó elektromos áramellátása megszűnt. Ettől kezdve a hajón az akkumulátorok biztosították az áramellátást. A felakadás után a hajó kapitánya azonnal bejelentette a havariát a hatóságoknak.

4.ábra A hajó orrában lévő segédgép térben olajos víz áll

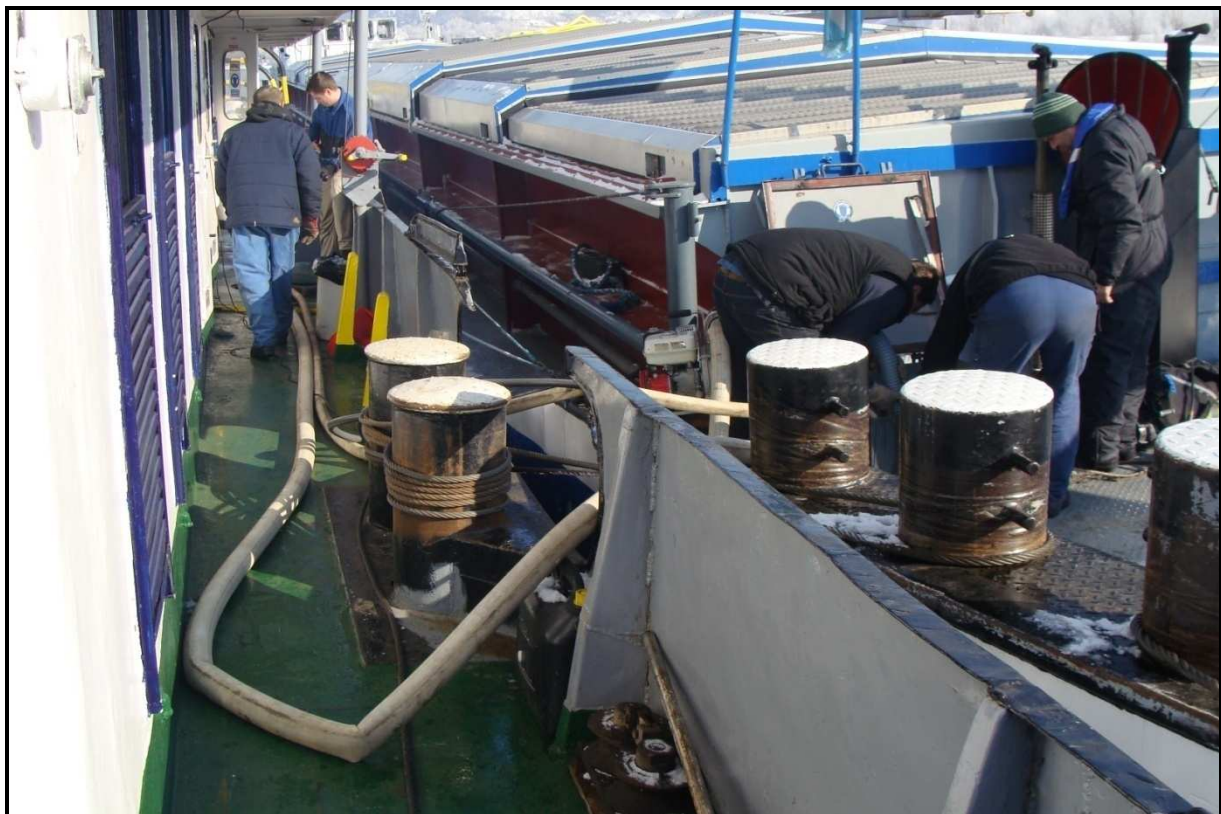
A segédgép térbe betört víz keveredett a térben lévő olajjal, így annak a Dunába való kiszivattyúzása környezetvédelmi szempontból nem volt lehetséges. Ezért Budapestről a hajóhoz rendelték a Tatabánya ms-t, amelybe végül átszívatták az olajjal szennyezett vizet. A helyszínre kiérkező bűvár megvizsgálta a hajót, és megállapította, hogy a hajófenék kb.1,5 m hosszban és 0,2 m szélességben felszakadt. A feltárt léket elbálázták. A hajó raktereinek állapota sértetlen maradt, így a hajóban lévő rakomány a baleset során nem ázott át, nem károsodott. A rendkívüli hajózási esemény másnapján a Vb a hajó orrában vízmérőléccel megmérte a vízmélységet, és 1,3 m-es vízmélységet regisztrált. A hajó zátonyról való leszáradítását úgy sikerült megoldani, hogy a helyszínre hozattak egy úszódarut, ill. a Bavaria 53 ms testvérhajóját a Bavaria 56 ms-t, és abba átraktak kb. 80 t rakományt, aminek következtében a hajó felúszott. Ezt követően – miután az NKH megadta számára a továbbhaladási engedélyt - a két hajó egymáshoz kötött alakzatot képezve hegymenetben elhagyta a helyszínt.

5.ábra Az olajos víz átszivattyúzása a Tatabánya ms-be

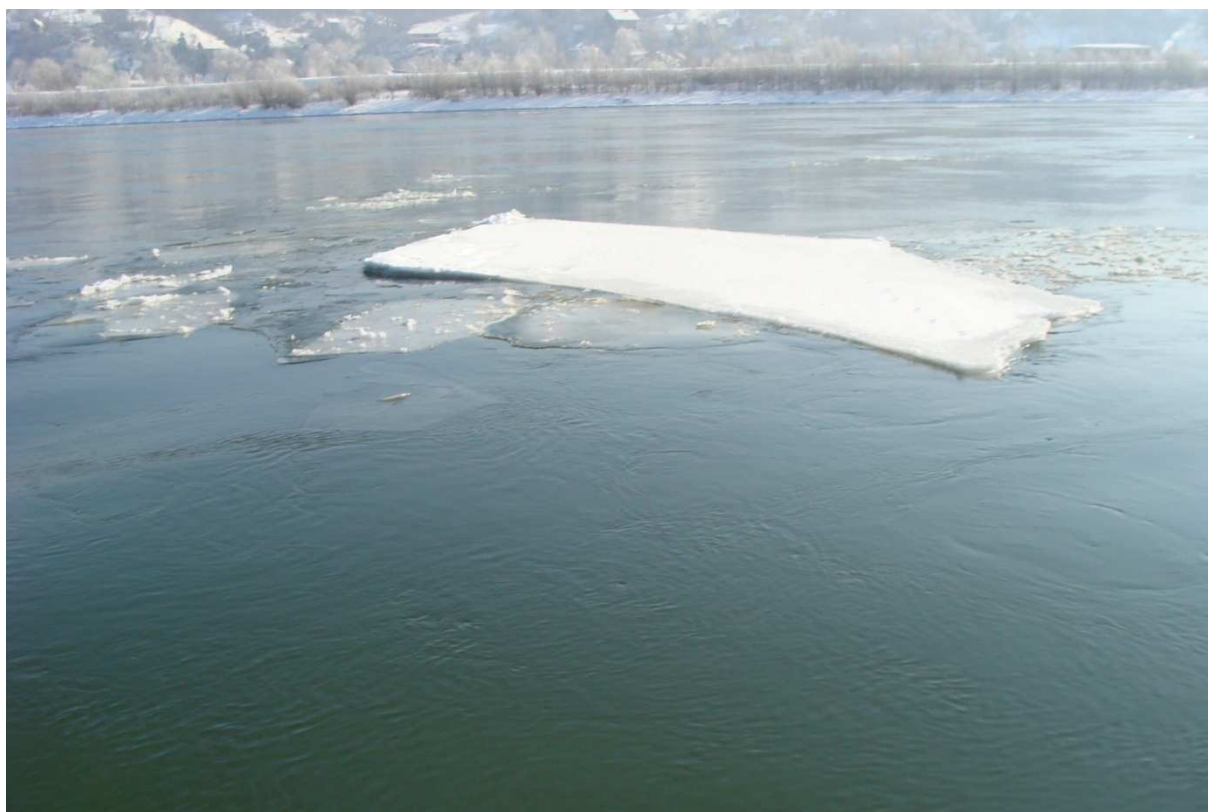
**6.ábra A zajló folyó**
