ZÁRÓJELENTÉS

**2010-0190-5
VASÚTI BALESET**

**Makó és Apátfalva állomások között
2010. április 29.
37015**

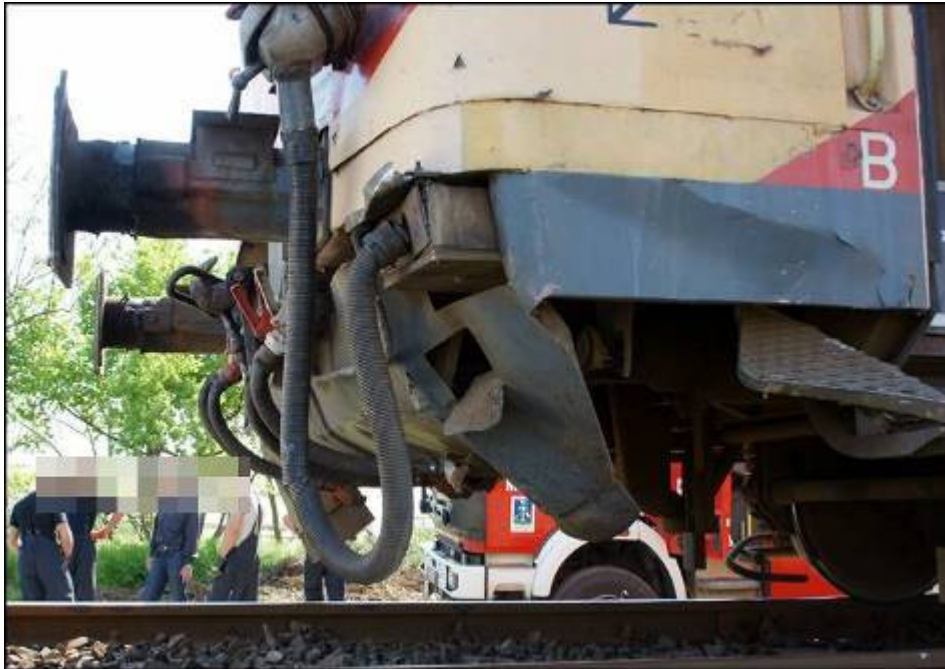
5. ábra: A megsérült motorkocsi

A 37015 sz. vonat motorkocsija kismértékben megrongálódott. A helyszíni szemle és a gépjárműroncs eltávolítása után a vonat folytatta útját.

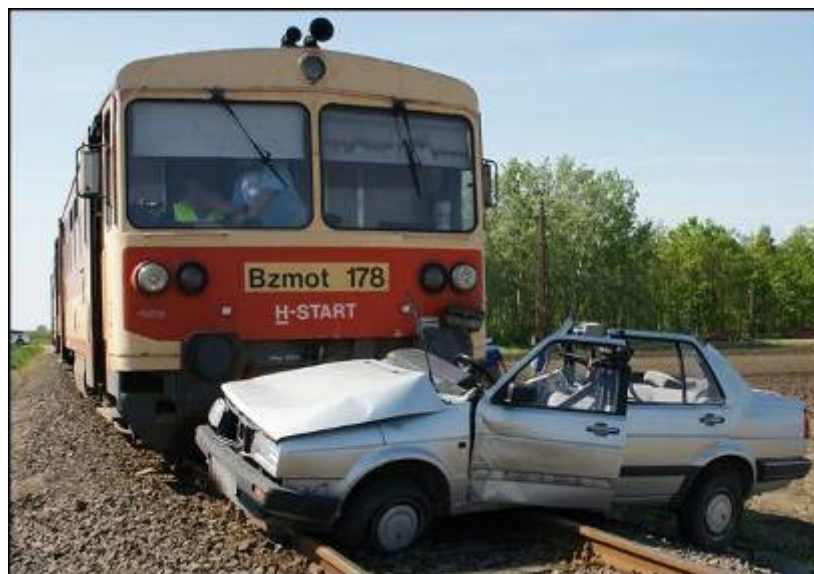
Az esetben részes személygépkocsi súlyosan megrongálódott, totálkárossá vált. Egyéb kárt a vizsgálat befejezéséig nem hoztak a Vb tudomására.

6. ábra: A személygépkocsi totálkárossá vált

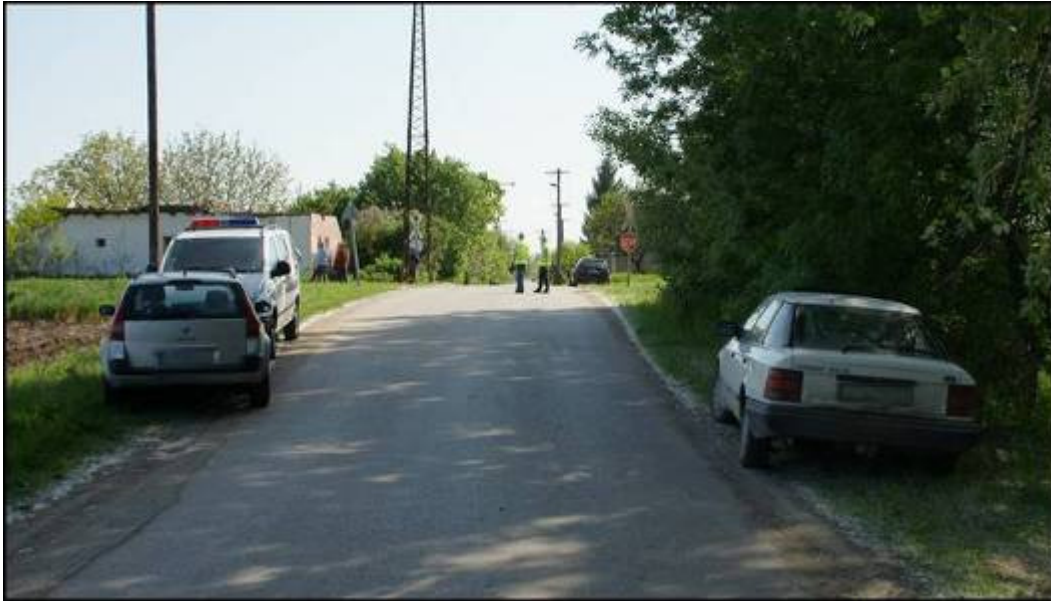
7. ábra: Az útátjáró az esetben részes személygépkocsi haladási irányából.

- A vasúti pálya az adott vonalszakaszon egyvágányú, 48 kg/m sínrendszerű. A vonatközlekedési rend a vonalon állomástávolságú. A vonatoknak a vonalra engedélyezett sebessége az eset helyszínén 60 km/h. Az útátjárójelző elhelyezése az előírásoknak megfelelő.
- A 795+76 sz. szelvényben lévő nem biztosított útátjáró Apátfalva község területén, a Kölcsey utcában van. A közút burkolata aszfalt, az úton jellemzően helyi forgalom bonyolódik le. A Vb helyszínen szerzett információja szerint azóta, hogy Apátfalva község területén a 43 sz. főközlekedési útra forgalomlassító szándékkal közlekedési lámpát szereltek fel, a helyi viszonyokat ismerők egy része a település belső része felé ezen az úton közlekedik.
- A keresztezés aszfalt burkolatú. Az útátjáró a közúthasználók részére „Vasúti átjáró kezdete” és „Állj! Elsőbbségadás kötelező” táblákkal van megjelölve.

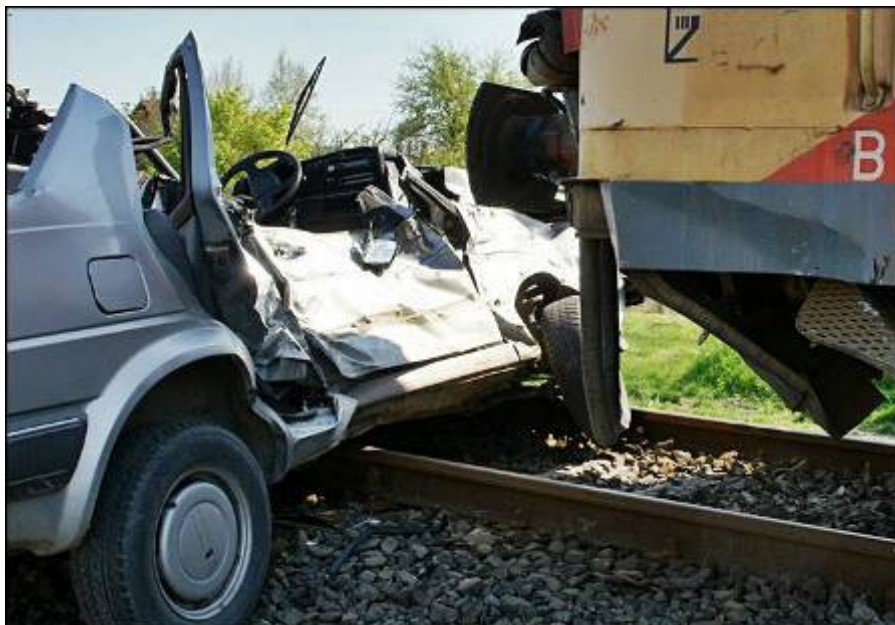
A balesetben részes gépjárműben utazó két személy az ütközés következtében fellépett intenzív erőhatások és a túlélési tér összenyomódása miatt a gépjárműben keletkezett alakváltozások következtében súlyos, életveszélyes sérüléseket szenvedett.

8. ábra: A személygépkocsi összeroncsolódott utastere

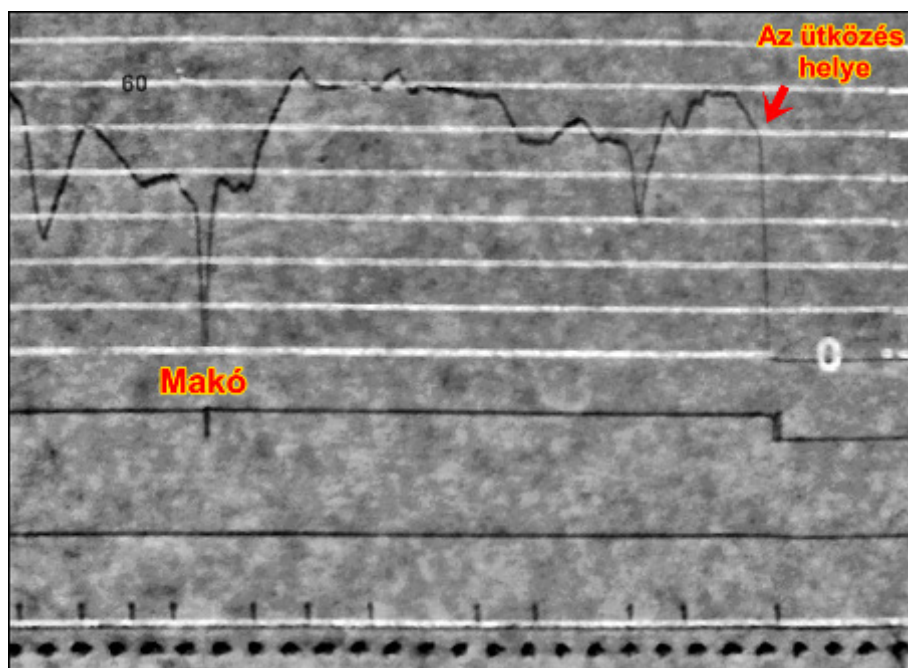
10. ábra: 37015 sz. vonat menetíró-regisztrátum - részlet (szerkesztett kép)

Az útátjáró előtt mintegy 50 méterre észlelte, hogy a menet irányát tekintve bal irányból egy személygépkocsi közelít a kereszteződésbe, mely nem fog megállni a vonat odaérkezése előtt. Ezt észelve a mozdonyvezető – elmondása szerint – Figyelj!-jelzést adott és gyorsfékezéssel megállította a vonatot, de a ütközést már elkerülni nem tudta. A regisztrátum kiértékelése során megállapítást nyert, hogy a 37015 sz. vonat sebessége az ütközés pillanatában 50 km/h volt. (10. ábra)

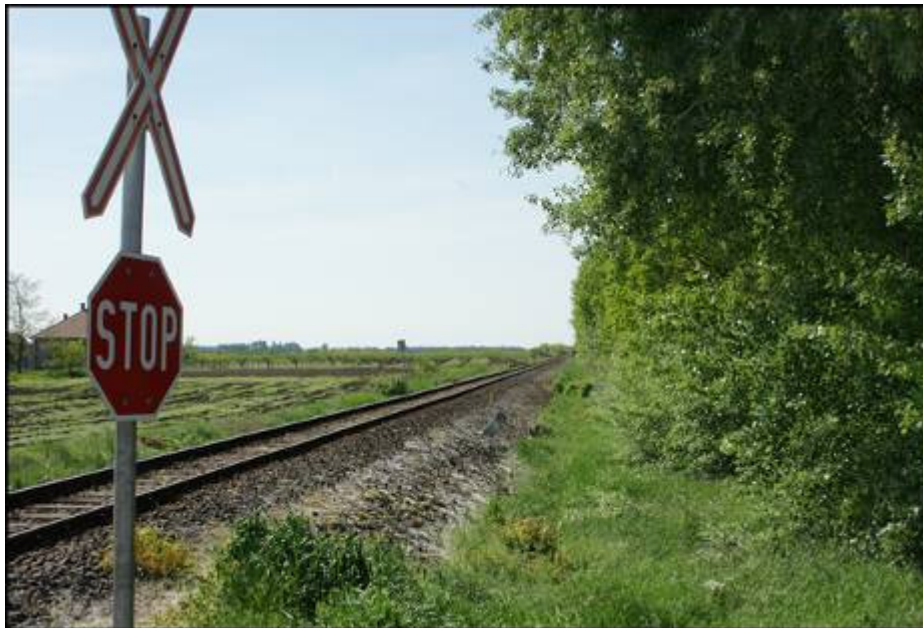
A helyszíni szemle során a Vb vizsgálta az útátjáró kialakítása során a vonatkozó szabályozásokban megkövetelt rálátási háromszögek meglétét. A tereptárgyak és az épített környezet együttes hatására a teljes rálátási háromszög nem volt meg, de a csökkentett rálátás a vasúti pályára mindkét irányból biztosítva volt.

11. ábra: A csökkentett rálátás a vonat érkezési iránya felé biztosítva volt

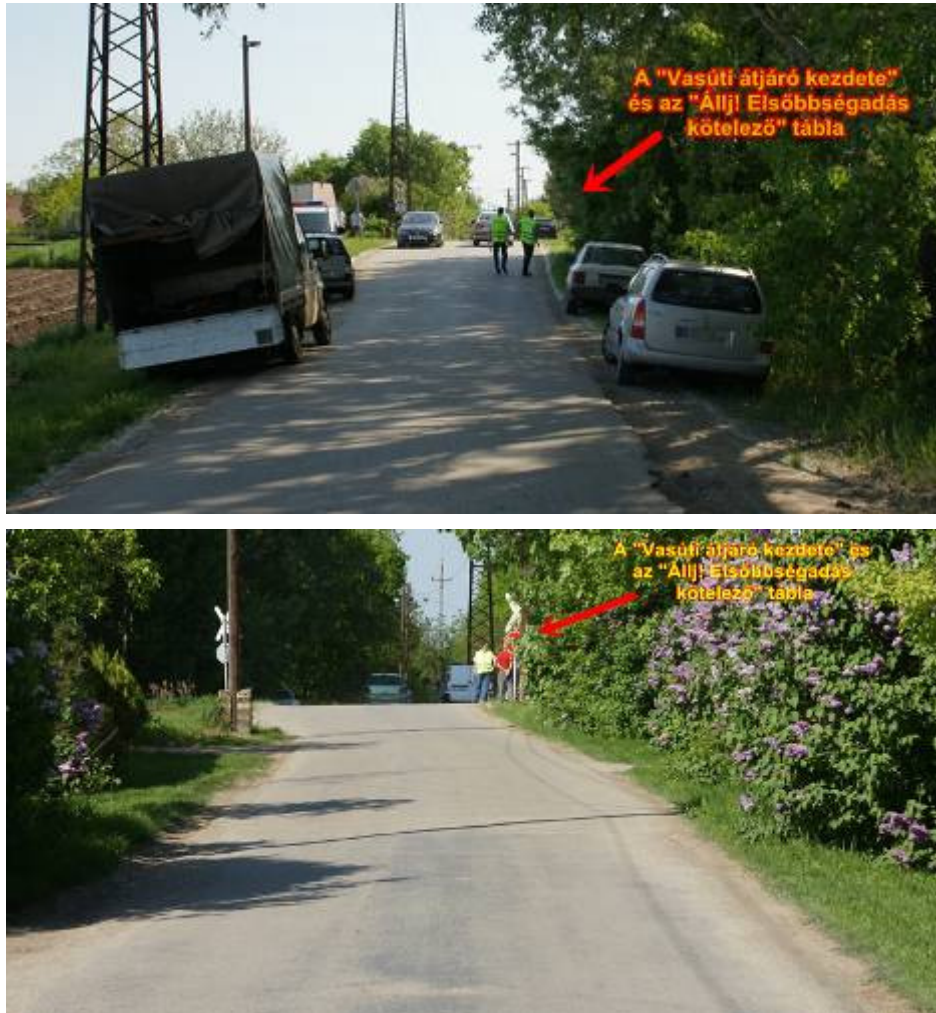
12. ábra: A vasúti átjáró észlelhetősége a közút felől

Az útátjáró észlehetőségének és a közúthasználók felé való megjelölésének vizsgálata során megállapítást nyert, hogy:

- a kereszteződés megjelölésére szolgáló „Vasúti átjáró kezdete” és „Állj! Elsőbbségadás kötelező” jelzőtáblák a közúthasználók részéről csak mintegy 30-50 méter távolságból észlelhetők folyamatosan,
- a közút-vasút szintbeli kereszteződés előtt a vasúti átjáróra figyelmeztető veszélyt jelző tábla nem volt fellelhető,

- „Vasúti átjárót előjelző” táblák a hivatkozott szintbeli keresztezés előtt nincsenek kihelyezve, illetve
- „Vasúti átjáró kezdete” jelzőtábla az úttest bal oldalán nincs megismételve, noha a jobb oldali jelzőtábla az átjárótól számított 100 méterről és azon belül a járművezető által folyamatosan nem látható.

A közúti jelzőtáblák megtervezésének, alkalmazásának és elhelyezésének követelményeiről szóló 83/2004. (VI. 4.) GKM rendelet 1. sz. Mellékletének előírásai szerint a szintbeli keresztezést a közút felé vasúti átjáró előtti veszélyt jelző táblával, illetve vasúti átjárót előjelző táblákkal kellett volna megjelölni a közút szilárd burkolata, illetve a „Vasúti átjáró kezdete” tábla kései észlelhetősége okán.

A közút burkolata miatt a vasúti átjáró előtt a veszélyt jelző táblát kellett volna elhelyezni, mert a vonatkozó szabályok szerint csak akkor mellőzhető a veszélyt jelző tábla elhelyezése, ha földútról van szó és a „Vasúti átjáró kezdete” jelzőtáblát az átjárótól számított 50 méterről és azon belül a járművezető folyamatosan láthatja.

Vasúti átjárót előjelző táblák elhelyezését a Vb a helyszíni szemle során tapasztaltak alapján azért tartja szükségesnek, mert az úttest jobb oldalán elhelyezett „Vasúti átjáró kezdete” jelzőtáblát az átjárótól számított 100 méterről és azon belül folyamatosan a járművezető nem láthatja.

BA2010-190-5-01A: A Vizsgálóbizottság javasolja a Nemzeti Közlekedési Hatóságnak, hogy vizsgálja meg a Makó és Apátfalva állomások között a 795+76 sz. szelvényben lévő útátjáró kialakítását, a közút-vasút szintbeli keresztezés előtt elhelyezett közúti jelzőtáblák láthatóságát, illetve a kihelyezett közúti jelzőtáblák megfelelőségét és a lefolytatott vizsgálat alapján tegyék meg a szükséges intézkedéseket.

- a vasúti átjárót jelölő, és az „Állj! Elsőbbségadás kötelező.” jelzőtáblák bal oldali megismétlésére,
- a vasúti átjáróra utaló veszélyt jelző tábla kihelyezésére,
- valamint a jelzőtáblák láthatóságát akadályozó növényzet eltávolítására.

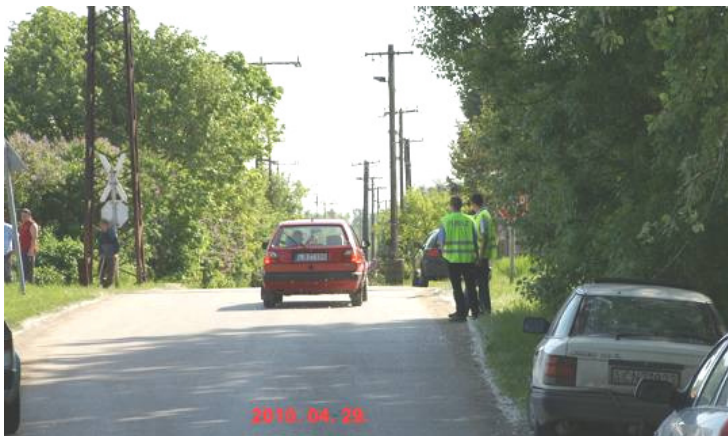
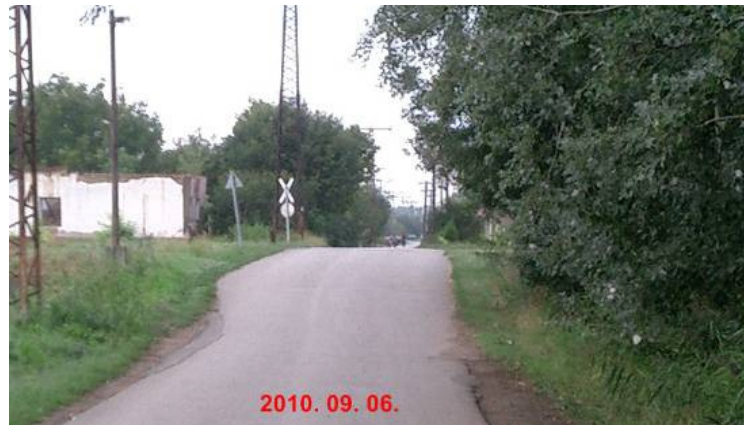
13. ábra: Az útátjáró az eset napján és az utólagos szemle alkalmával

A szemle során a Vb az megállapította, hogy a határozatban foglaltakat teljes mértékben nem hajtották végre, ugyanis:
