ZÁRÓJELENTÉS

2010-026-6
SÚLYOS VÍZIKÖZLEKEDÉSI BALESET

Duna 1586,3 fkm
2010. május 17.

horgonyzó dereglye
Az MG-10013-30 úszókotró tartozéka

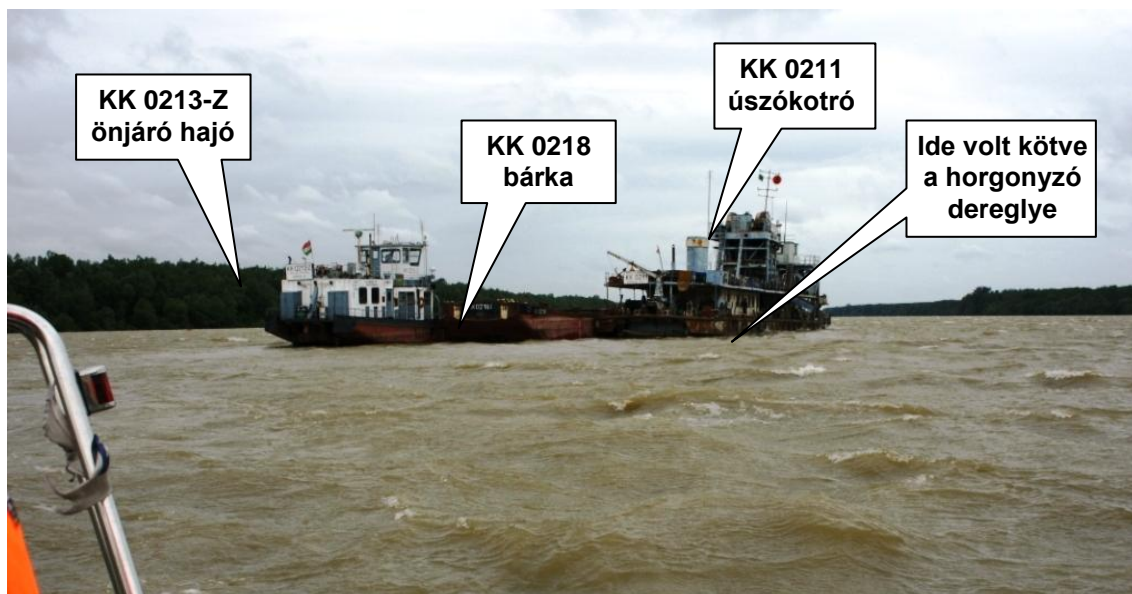
A KK 0211 jelű (korábbi neve FK 133) úszókotró a Duna 1568,3 fkm-nél dolgozott, és kavicskitermelést végzett. Az úszóegységek összeállítása az alábbi módon nézett ki. A KK-0211 jelű úszókotró mellett annak bal oldalához kötve a KK-0218-T jelű bárka, és szintén ennek bal oldalához kötve a KK-0213-Z „Z” meghajtású önjáró hajó. Az elsüllyedt horgonyzó dereglye az úszókotró jobb oldalához volt kötve a kotró közepétől hátrafelé.

1. sz. ábra: Az egységek elhelyezkedése

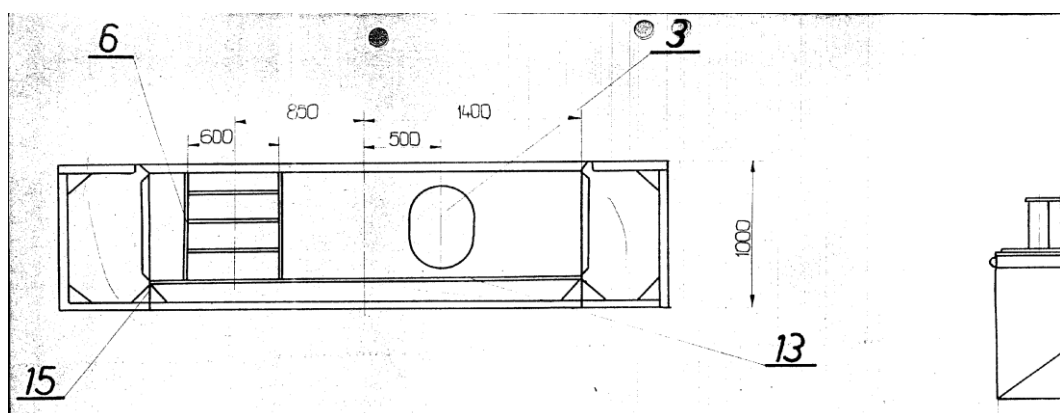
Az esetünkben elsüllyedt dereglye eredetileg 4 db vízmentes térrel rendelkezett, melyet búvó nyílás fedelek zárnak vízmentesre. A 2. sz. ábrán a dereglye keresztirányú metszeti szerkezeti képe látható. A rajzon 3-as jelölés mutatja az ovális búvó nyílás elhelyezkedését a fartéri vízmentes válaszfalon.

2. sz. ábra: A búvó nyílást ábrázoló rajzrészlete (3-as jelölés)

Amennyiben a dereglye orr-far-és oldaltéreiben eredetileg elhelyezett 4 db vízmentes búvó-nyílás fedél a helyükön lettek volna, a dereglye még akkor sem süllyedt volna el, ha az teljesen megtelik vízzel. Itt már annak sem lett volna jelentősége, hogy hány kötéllal kötötték ki a dereglyét. Amennyiben az üzemeltető, ill. a személyzet ügyel a búvó nyílások meglétére, vízmentességére, a dereglye nagy valószínűséggel szintén nem süllyed el.

BA2010-026-6_1.: A kotrólánc dereglyéje elsüllyedt, műszaki állapotának, leromlása, **vízmentes terei zárófedeleinek hiánya** miatt, ezért a Vb. javasolja megfontolásra az NKH részére, hogy a kotrólánc összes úszóegysége (mentőcsónakok, jelzőbóják nem), rendelkezzen önálló hajóbizonyítvánnyal, mert csak így biztosítható teljes mértékben, hogy a korábban tartozékként kezelt úszóművek műszaki állapota is minden újvizsgáztatás alkalmával az összes üzemképességi szemle követelménynek megfeleljen. Javasoljuk továbbá, hogy a dereglye okmánya részletes felsorolással tartalmazza a feltétlenül szükséges felszereléseket, azok méreteit.

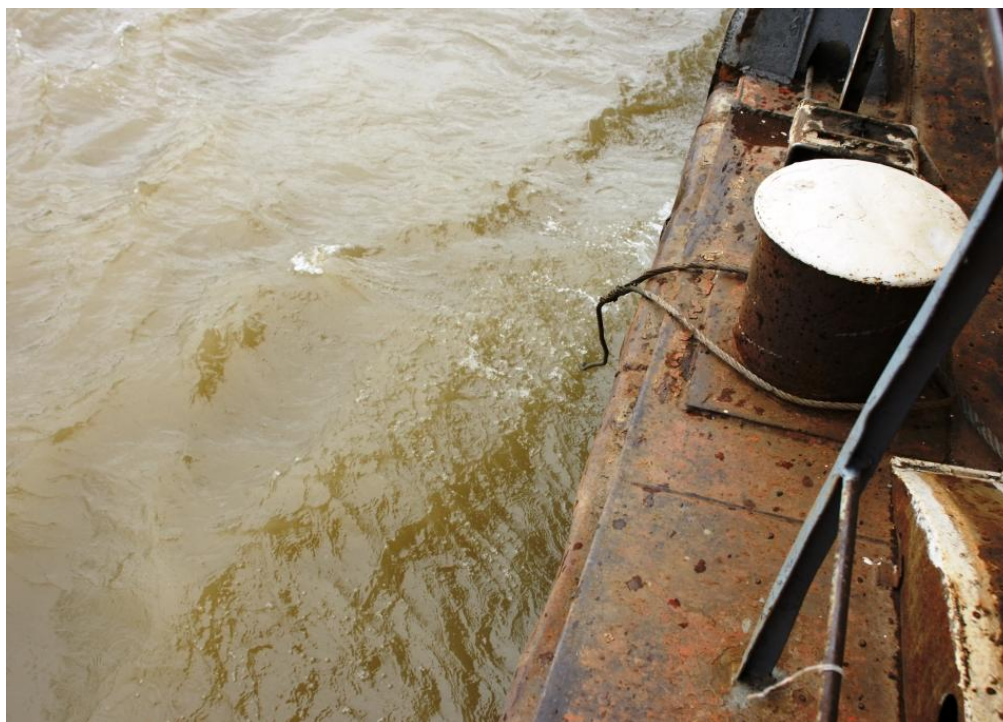
A személyzet elmondása szerint a dereglye három Ø 14 mm-es acél drótkötéllal volt kikötve. A kikötőkötelek közül azonban a Vb csak az egyiket tudta megsejmelni, amin a szakadás jelei látszottak, a másik két kikötőkötél maradványa nem volt megtalálható a kotrón.

5. sz. ábra: A dereglye 1 db elszakadt, használt kikötő kötele

A kotró dereglyéjének kikötése a személyzet egyhangú elmondása szerint három Ø 14 mm-es sodronykötéllal történt, de a helyszínen a Vb csak 1 db szakadt kikötő kötélvéget talált, és azt tudta megvizsgálni. Miután az elsüllyedt dereglye kiemelése a mai napig nem történt meg, az a tény, hogy hány kötéllal volt kikötve a dereglye, teljes bizonyossággal nem igazolható. A kikötőkötél ugyan elszakadhat a csat részénél is, ebben az esetben lehetséges az, hogy a hajón nem található meg a szakadt kötélrész, de nem ez a szokásos szakadási hely. Általában egy korábban már sérült, becsípődött, megtört, fűgésedett résznél szakad el a kötél.

Egy db Ø 14 mm-es sodronykötél, (anyaga általában: 1770 N/mm² szakítószilárdságú acélból készül) szakítóereje 124 kN, ami 12,644 tonna súlynak, ill. súly által létrehozott erőnek felel meg. A dereglye önsúlya kb. 12 tonna, ennél pontosabb adat az NKH-tól kapott dokumentációban sem szerepel, tehát elméletileg egy jó állapotú kötél is megtarthatta volna a dereglyét. Ennél a feltevésnél nem számoltunk a víz sebességéből és a süllyedt dereglye vízbemerült vetített felületére ható víznyomásból adódó kötéllirányú plusz erőhatásokkal.

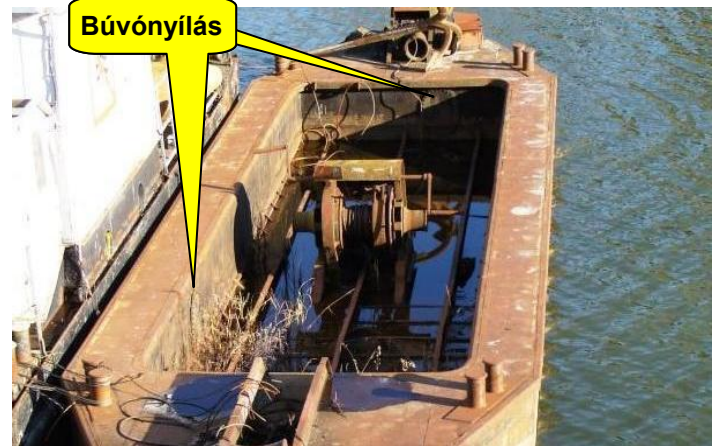
7. sz. ábra: A búvó nyílások elhelyezkedése

A Vb arra a következtetésre jutott, hogy ha a búvó nyílások a helyükön vannak és azok tömítése vízmentes, a súlyos víziközlekedési baleset nagy valószínűséggel nem következik be. Az üzemeltető, ill. a személyzet fordíthatott volna nagyobb figyelmet, gondot a búvó nyílások épségére, meglétére, vízmentességére.

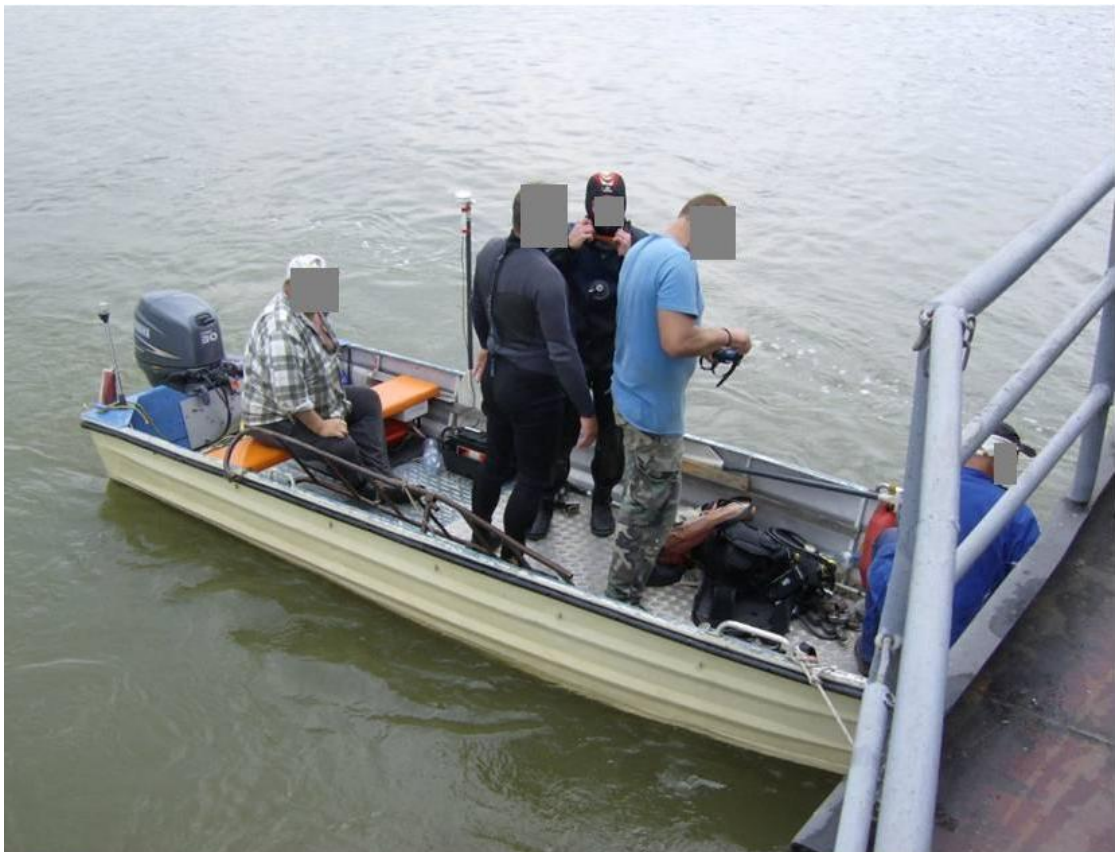
3. sz. melléklet: I. sz. kiemelési kísérlet előkészületei

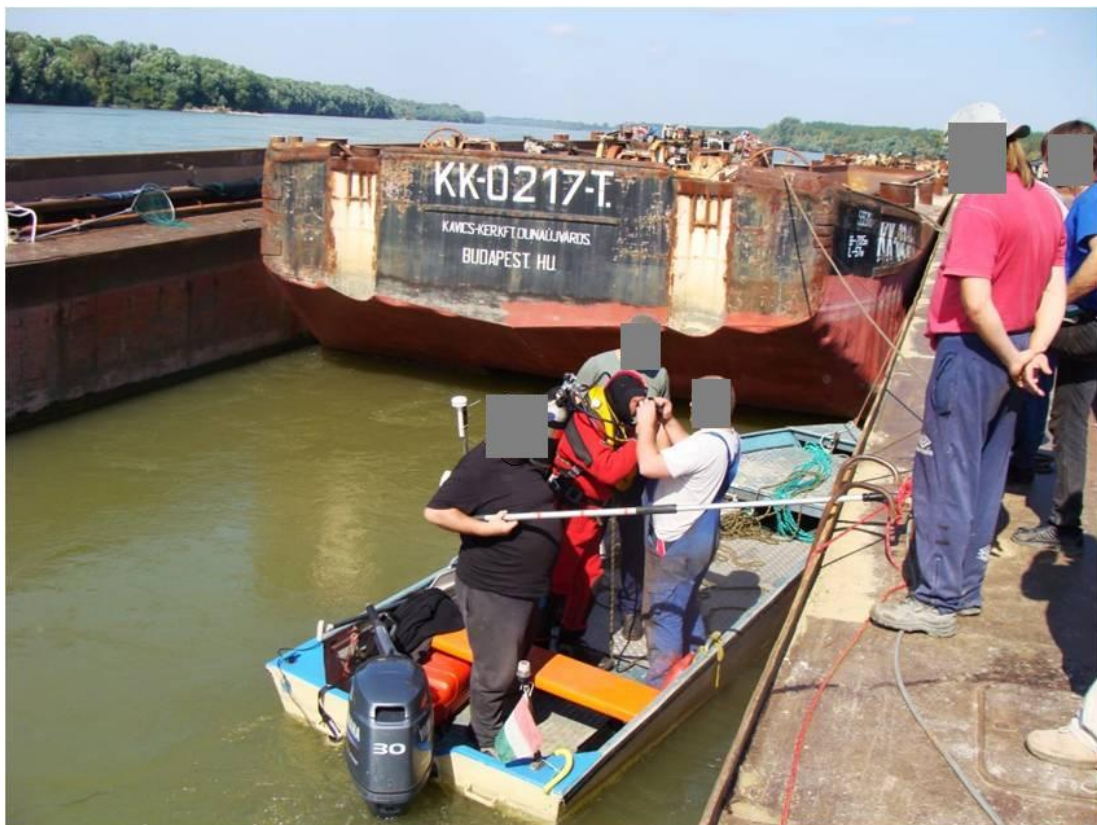
4. sz. melléklet: II. sz. kiemelési kísérlet előkészületei
