ZÁRÓJELENTÉS

**2010-0304-5
VASÚTI BALESET**

**Nyékládháza és Hejőkeresztúr állomások között
2010. július 16.
35045**

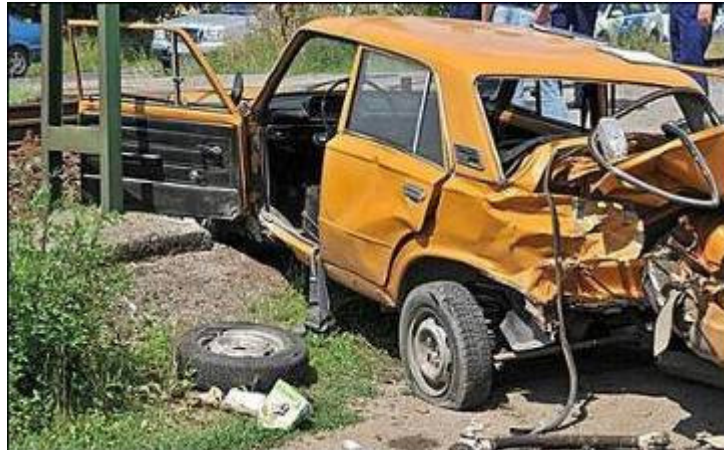
A 35045 sz. vonat motorkocsija megrongálódott, szolgálatképtelenné vált.

Az esetben részes személygépkocsi súlyosan megrongálódott, totálkárossá vált.

4. ábra: A személygépkocsi totálkárossá vált

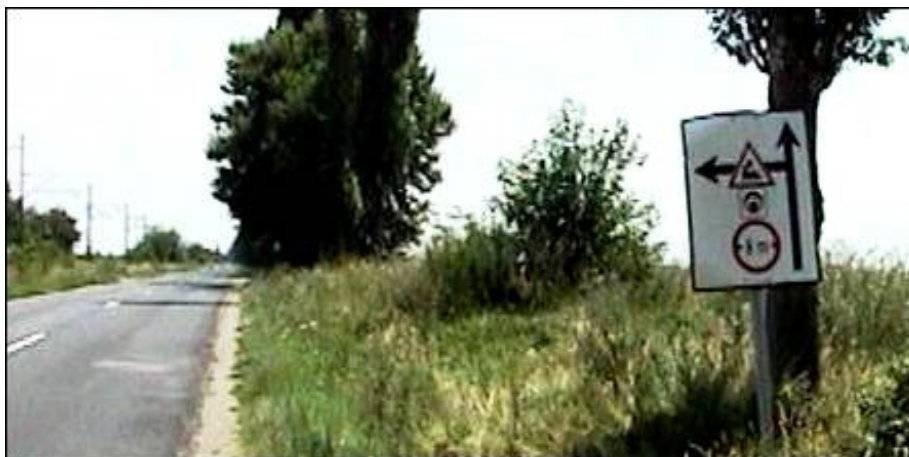
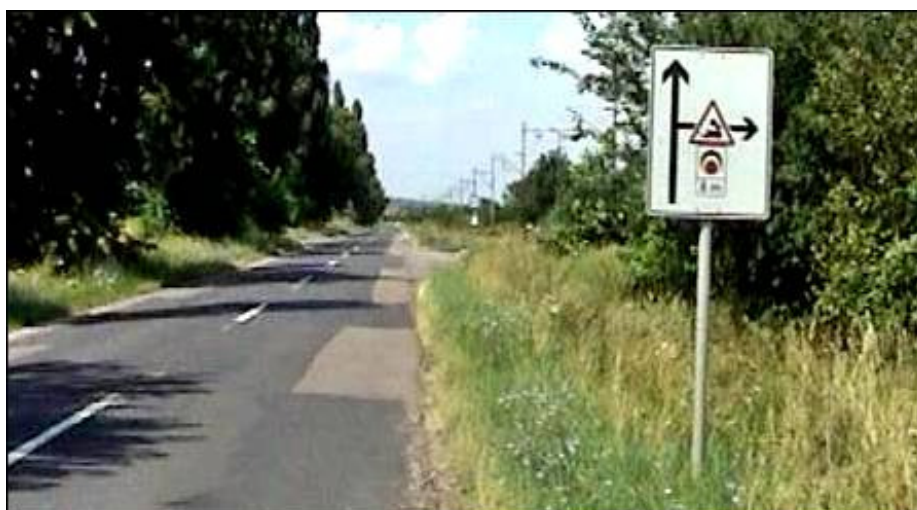
5. ábra: Útirány előjelző táblák a 3307 sz. út mentén

A Vb meg kívánja jegyezni, hogy Nyékládháza irányából az útirány előjelző táblán az útkereszteződés után található fénySOROMPÓVAL felszerelt sorompó nélküli vasúti átjáróra figyelmeztető jelzés alatt nem az átjáró távolságára utaló jelzés, hanem „Szélességkorlátozás” (8m)-tábla van feltüntetve. A tábla helytelenségét az is alátámasztja, hogy ilyen (8m) szélességű járművek a közúti forgalomban csak külön engedéllyel vehetnek részt. A Hejőkeresztúr irányából elhelyezett hasonló táblán a „Sorompó nélküli vasúti átjáró”-tábla fordított állású. (5. ábra)

- Az AS 13 jelű fénysorompóval biztosított útátjáró helyének megjelölése a közúthasználók felé nem egyértelmű. Az átjáró előtt kihelyezett, a közút-vasút szintbeli keresztezésre figyelmet felhívó útirány előjelző táblán az esetben részes személygépkocsi haladási irányából az útkereszteződés után található fénysorompóval felszerelt sorompó nélküli vasúti átjáróra figyelmeztető jelzés alatt nem az átjáró távolságára utaló jelzés, hanem „Szélességkorlátozás” (8m)-tábla van elhelyezve.

BA2010-304-5-03: A Vb vizsgálata során megállapította, hogy az útátjáró megjelölésére használt útirány előjelző táblán az esetben részes gépjármű haladási irányából az útkereszteződés után található fényesorompóval felszerelt sorompó nélküli vasúti átjáróra figyelmeztető jelzés alatt nem az átjáró távolságára utaló jelzés, hanem „Szélességkorlátozás” (8m)-tábla van feltüntetve, míg az ellenkező irányból elhelyezett hasonló táblán a „Sorompó nélküli vasúti átjáró”-tábla fordított állású.

A Vb ezért javasolja az NKH-nak, hogy vizsgálja meg az esetben részes útátjáró közúthasználók felé történő megjelölését, annak megfelelőségét, s a lefolytatott vizsgálat alapján tegyék meg a szükséges intézkedéseket.

- a csökkentett rálátási háromszög biztosítása érdekében a szükséges intézkedések megtételére,
- a közút-vasút szintbeli keresztezésben lévő kopott, illetve helytelenül kihelyezett közúti jelzőtáblák cseréjére, valamint a
- az átjáróban alkalmazott fénysorompó jelzőkészülékének megismétlésére.

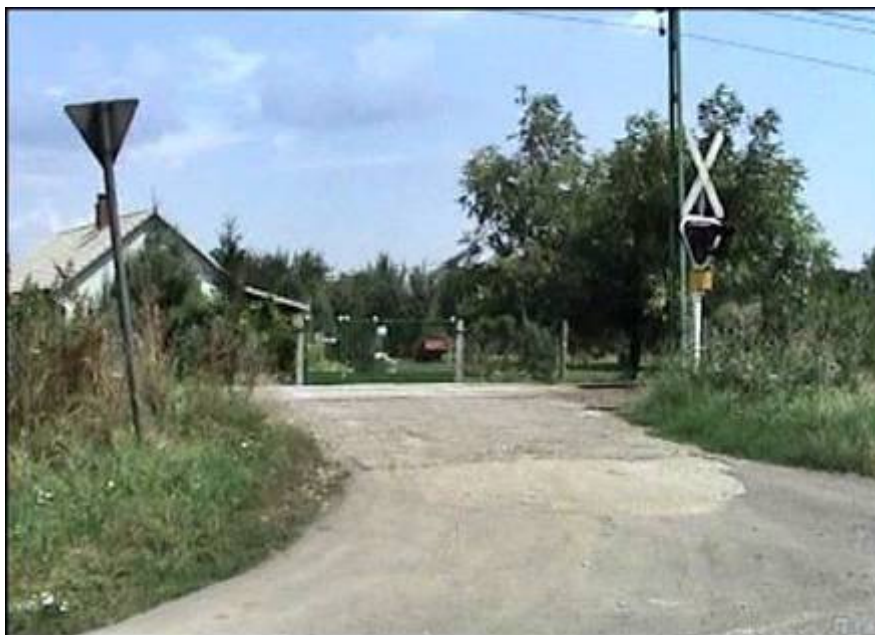
6. ábra: Az útátjáró az esetben részes személygépkocsi haladási irányából.

A személygépkocsi a 3307 sz. út irányából érkezett a közút-vasút szintbeli kereszteződéshez. A fénySOROMPÓ tilos jelzése a bekanyarodó gépjármű részére nehezen észlelhető. Ezt a tényt azonban valószínűsíthetően a gépjárművezető úgy értelmezte, hogy a fényjelzőkészülék villogó fehér fényű jelzést ad, s emiatt megkezdte az áthaladást.

- Az AS13 jelű fénysorompóval biztosított útátjáróban elhelyezett fényjelzőkészülék jelzési képe nehezen észlelhető, s magasra nőtt növényzet miatt a gépkocsiból ülve a csökkentett rálátás a vasúti pályára nem biztosított, a vasúti pálya beláthatóságát a növényzet jelentős mértékben akadályozza.

A Vb ezért javasolja az NKH-nak, hogy vizsgálja meg a Nyékládháza és Hejőkeresztúr állomások között a 13+75 sz. szelvényben lévő fényesorompóval biztosított szintbeli közút-vasút keresztezés kialakítását, ezen belül a fényesorompó fényjelzőkészülékének észlelhetőségét és a lefolytatott vizsgálat alapján tegyék meg a szükséges intézkedéseket.

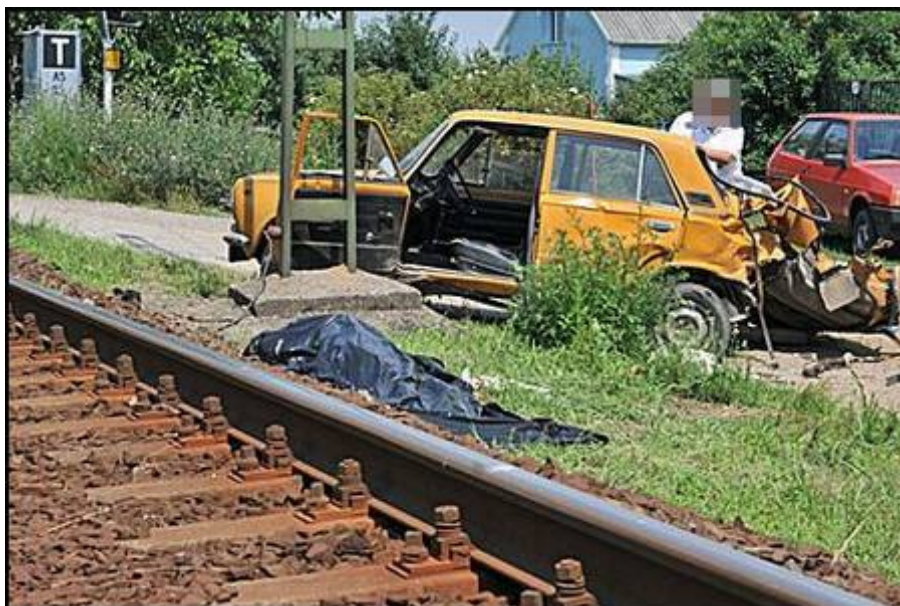
A jármű sérülései a járművezető halálos sérülésével nincsenek összhangban, annak bekövetkezését a járműből való kiesés okozta. A biztonsági öv megfelelő használatával a kiesés – és így nagy valószínűséggel a halálos sérülés is – elke-

7. ábra: A személygépkocsi helyzete az ütközés után

Az ütközés során a motorkocsi ütközői a jármű bal hátsó részét találták el. A bal oldali ütköző a jármű csomagterénél érte el a személygépkocsit. Az ütközést követően a gépkocsi megperdült és az átjáró mellett lévő felsővezetéki tartóoszlopnak csapódott.

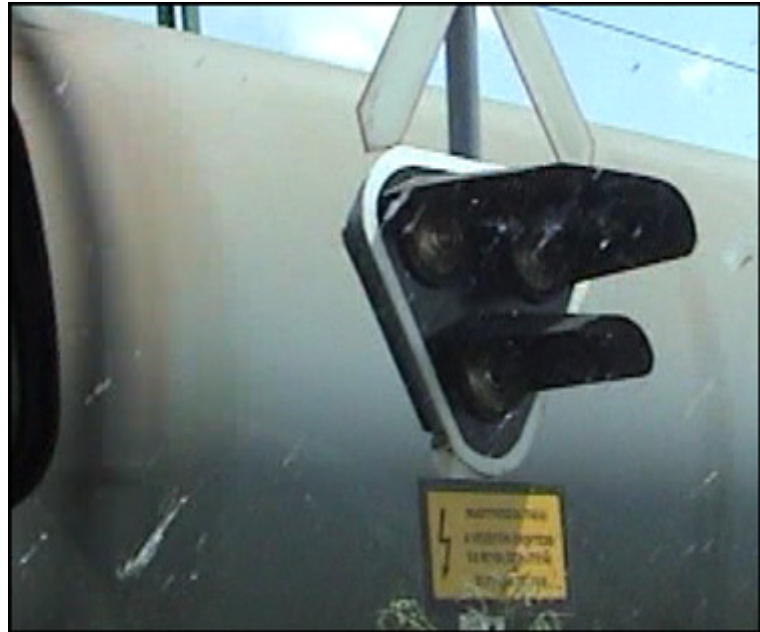
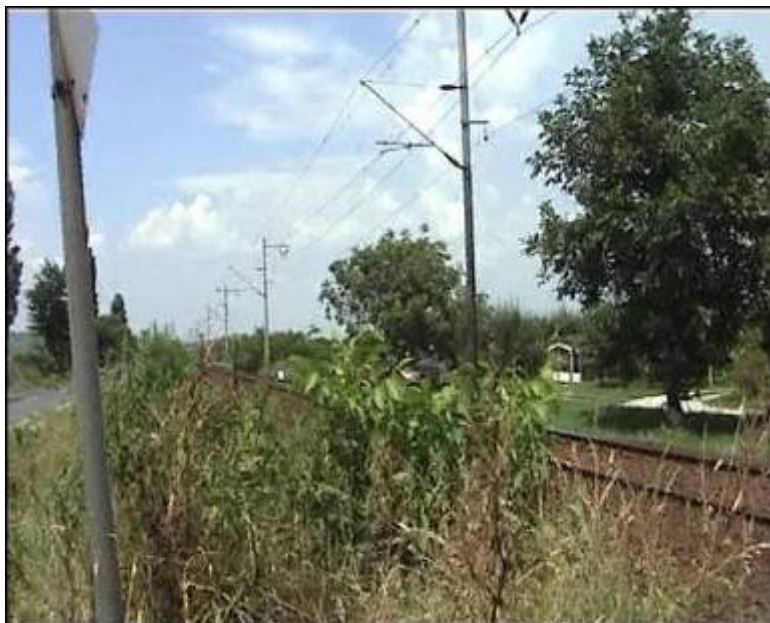
- közút-vasút szintbeli keresztezést megközelítő közúthasználók részére a 3307 sz. út irányából a vasúti pályára a csökkentett rálátási háromszög nem biztosított,
- a fénySOROMPÓ fényjelző-készülékének jelzési képe nehezen felismerhető a balesetben részes gépjármű haladási irányából, a vörös optika fényereje a gépjárművezető helyzetéből nem, vagy csak nehezen azonosítható be,
- a fényjelzőkészülék fényének észlelését nem, de a gépjárművezető tájékozódását az eset helyszínén nehezíti, hogy a gépkocsiban ülve a vasúti pálya beláthatóságát a növényzet jelentős mértékben akadályozza.

9. ábra: Az útátjáró észlelhetősége a közúthasználók részére

BA2010-304-5-02: A Vb vizsgálata során megállapította, hogy az esetben részes közút-vasút szintbeli keresztezésben a vasúti pályára a csökkentett rálátási háromszög több irányból sem biztosított a növényzet szabadlátást korlátozó magassága és sűrűsége miatt.

A Vb ezért javasolja az NKH-nak, hogy vizsgálja meg az esetben részes útátjáró kialakítását a csökkentett rálátási háromszög biztosíthatósága szempontjából, s a lefolytatott vizsgálat alapján tegyék meg a szükséges intézkedéseket.
