KÖZLEKEDÉSBIZTONSÁGI
SZERVEZET
TRANSPORTATION SAFETY
BUREAU

ZÁRÓJELENTÉS

**2010-038-6
RENDKÍVÜLI HAJÓZÁSI ESEMÉNY**

**egyedi terv alapján épült kiscgéphajó
H-11909-30 (Hepaj)**

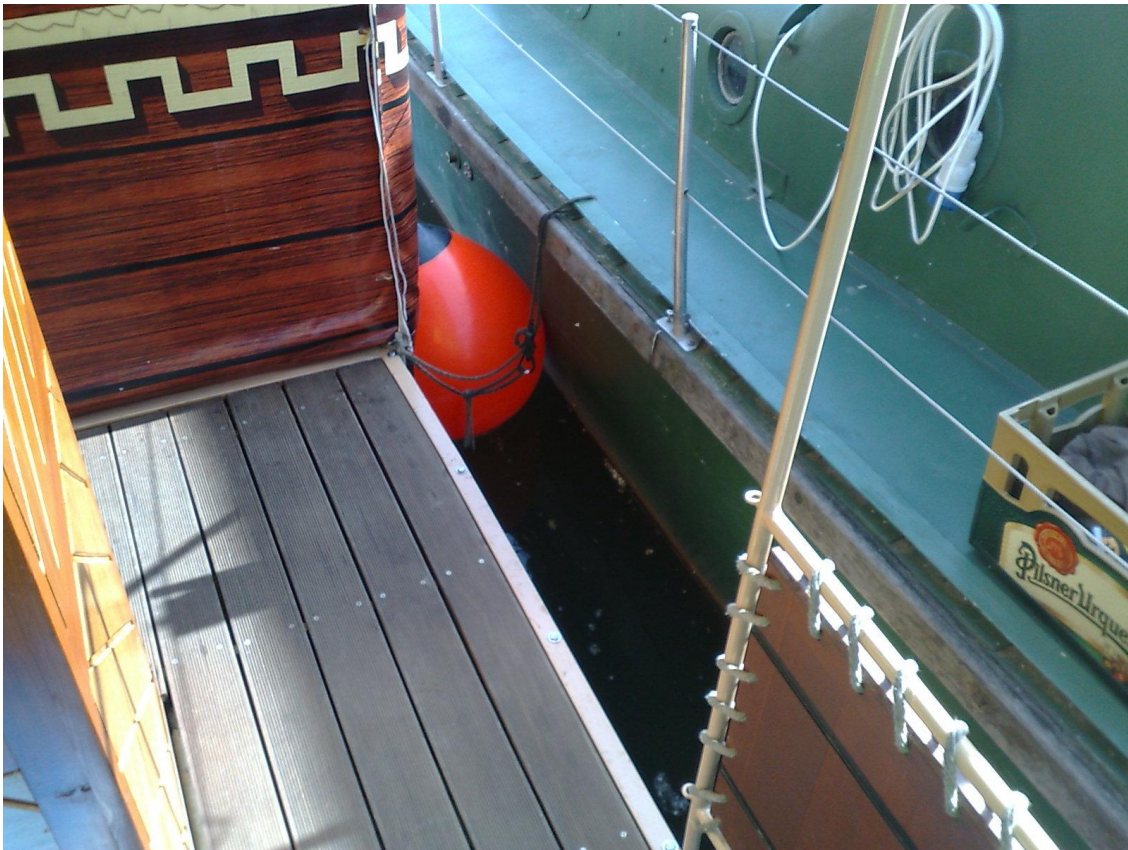
A kikötőbe való visszatérést követően a vízijármű bal oldalával az aknásznaszád mellé, orrával pedig a szállodahajó pontonjához kötött. A kipakolás ennek megfelelően a hajó orránál lévő ki-beszálló résznél történt. A balesetet szenvedett személy a hajó bal oldalán lévő, a szomszédos hajóhoz való hozzákötés során használt kilépőnél esett a vízbe. Ennél a kilépőnél is rendszeresítettek egy kötélkorlátot – kb. 80 cm magasságban -, amely az esemény idején nem volt visszaakasztva. Hogy ez miért nem történt meg a kikötést követően, a hajó vezetője azt válaszolta, hogy megítélése szerint nem volt nagy hézag a két hajó között, és a mellette álló hajón volt kifeszített (drót)kötél korlát, illetve az utasoknak sem abba az irányba kellett kiszállniuk.

A Vb véleménye szerint az ütközés gátló oldalballon méreténél fogva éppen akkora távolságra tarthatta el a két hajót egymástól, hogy ott egy átlag méretű ember beeshetett a hajótestek közé. Ha a kikötőkötéllel nem elég szorosan van a két hajó összekötve, akkor a víz és szélmozgások következtében ez a távolság még némiképpen nőhet is.

A kishajó bal oldalán nem volt visszaakasztva a kötélkorlát.

2. sz. melléklet: A vízbeesés helye, ahol a védőkorlát a kikötés miatt ki lett akasztva

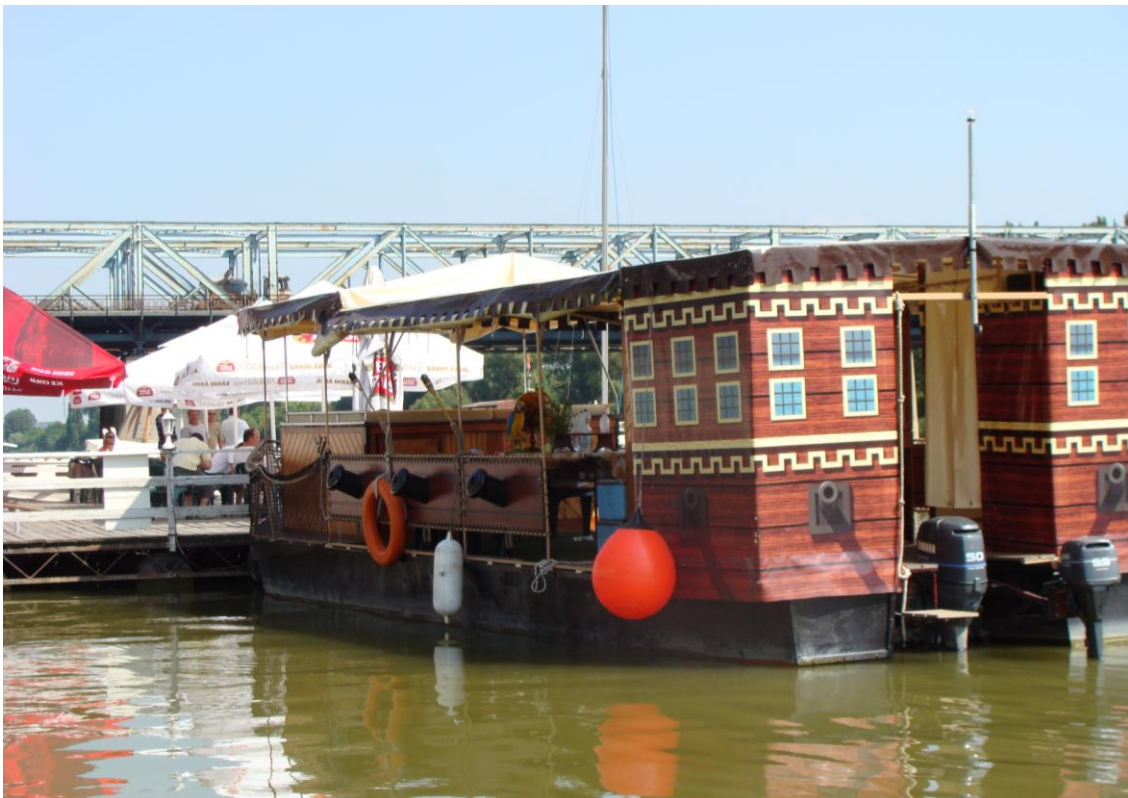
A helyszíni szemle során a kiscgéphajó elején és a jobb oldali hátsó kilépőjénél egy erősebb kötéltetből készült teniszháló jellegű háló volt elhelyezve. A bal oldali hátsó kilépőnél csak két vékony kötélt szolgált a kilépő út lezárására.

A Vb 2012. július 27-én ismételten az esemény helyszínére ment és akkor a kiscgéphajó bal oldalán a kötelek alul is és felül is be voltak kötve, de az esemény idején ott lévő aknász naszád, ekkor nem állt a kiscgéphajó mellett.

3. sz. melléklet: A szállodahajó pontonjához kikötött kiscgéphajó egy későbbi időpontban Kötélkorlát, védőháló ekkor sem látható a hajó bal oldalán hátul
