KÖZLEKEDÉSBIZTONSÁGI
SZERVEZET

ZÁRÓJELENTÉS

2010-055-6 SÚLYOS VÍZIKÖZLEKEDÉSI BALESET

**vitorlás kishajó
H-11336-10**

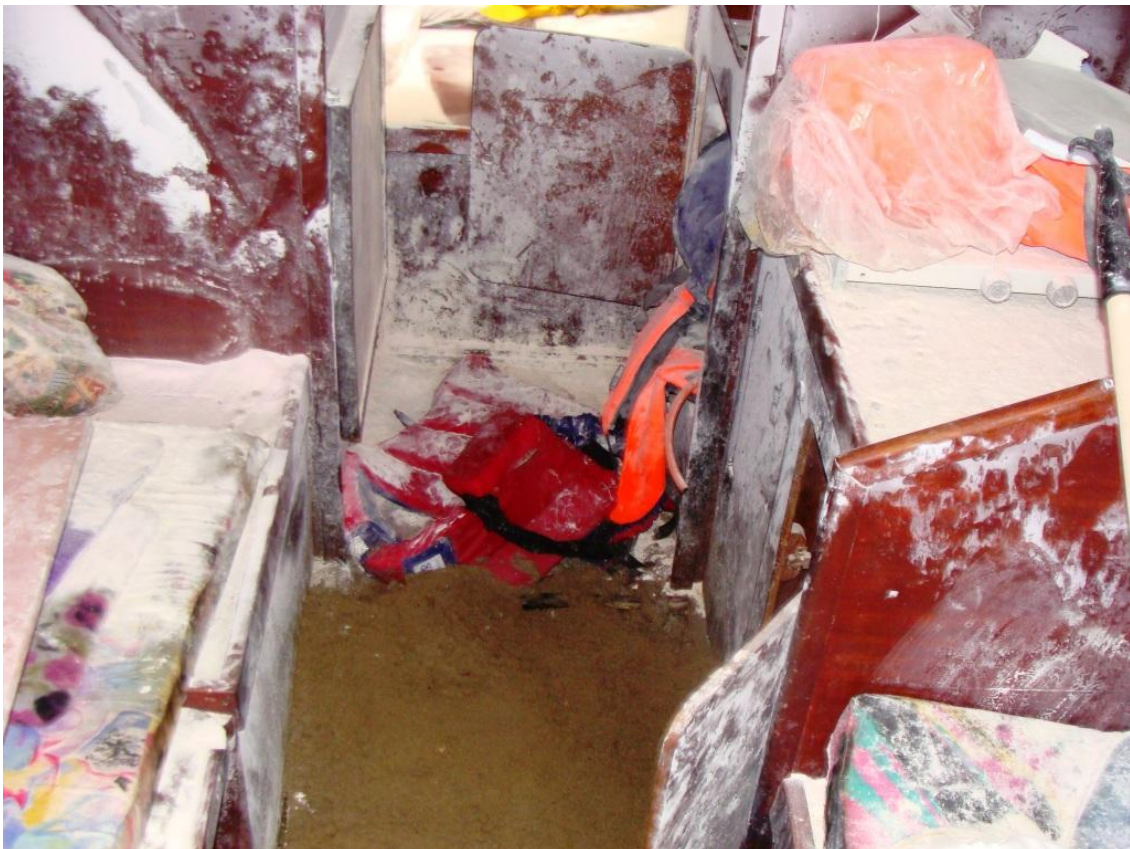
A tűzoltók a lakótér fenékrészét középrészen a padlózat szintjéig homokkal töltötték meg, ezzel itatták fel a benzin-víz keveréket, melyet tűzvizsgálati jelentésük alapján, teljes egészében benzinnel vélték. A megégett sérültet a kaposvári mentőállomás helikoptere szállította a Pécsi Honvéd Kórház Égési Osztályára. A sérült a gondos kezelés, terápia ellenére 2010. augusztus 21-én a kórházban elhalálozott.

1. sz. ábra: A lakótér homokkal feltöltött része

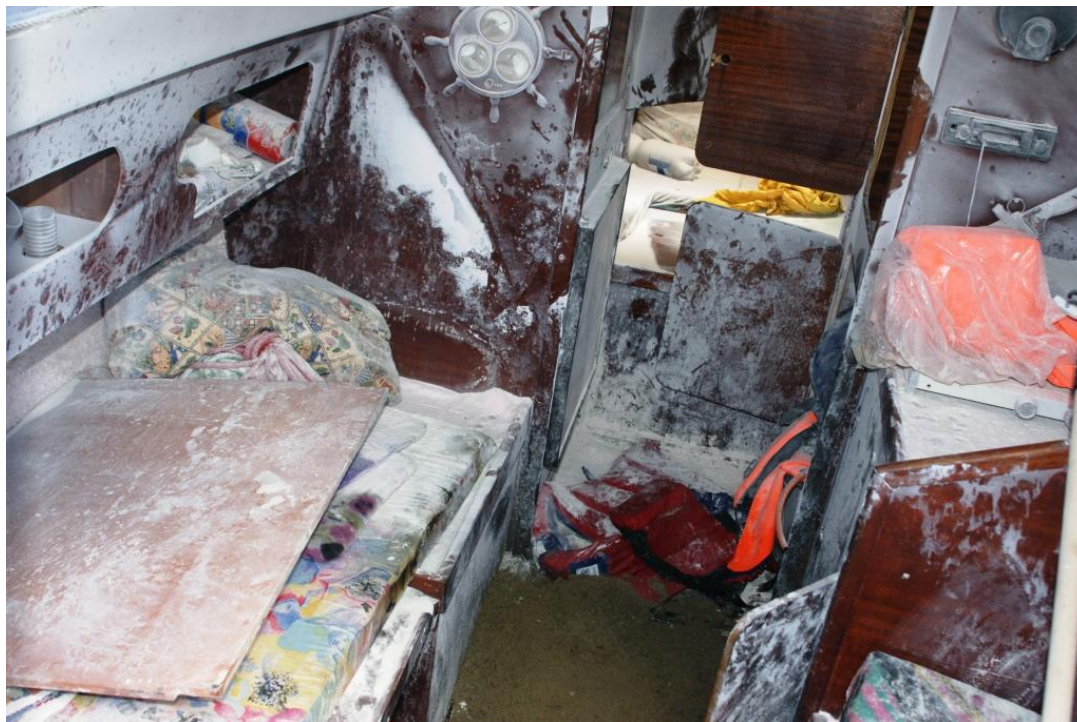
A vitorlás kishajó lakótéri részében a bútort az alsó része kb. 60 cm magasságig felületileg megégett, és a tűzoltás következtében a teljes bútort és a belső berendezést vastagon belepte a tűzoltó por, valamint a padlózat fenékrészét a tűzoltók által behordott tűzoltó homok. A vitorlás kishajóban egyéb kár nem keletkezett. A kár nem jelentős.

2. sz. ábra: A lakótér a tűzoltás után

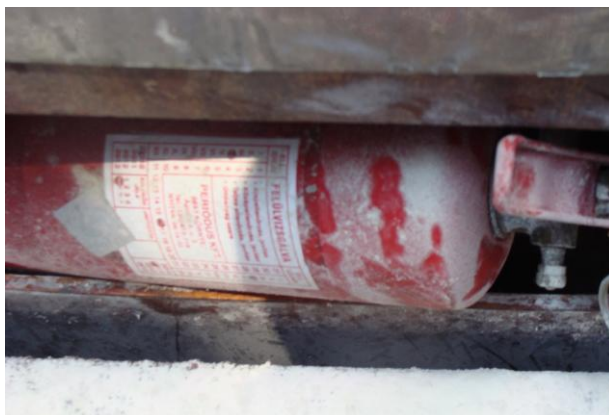
A hajó tulajdonosának akkor lett volna esélye a túlélésre, ha a tűz észlelésekor azonnal elhagyja a hajót, vagy a megfelelő tűzoltási módszert választja, hiszen a hajó tartozékai között ott volt a közelében, könnyen elérhető helyen, egy érvényes poroltó készülék.

3. sz. ábra: az érvényes poroltó

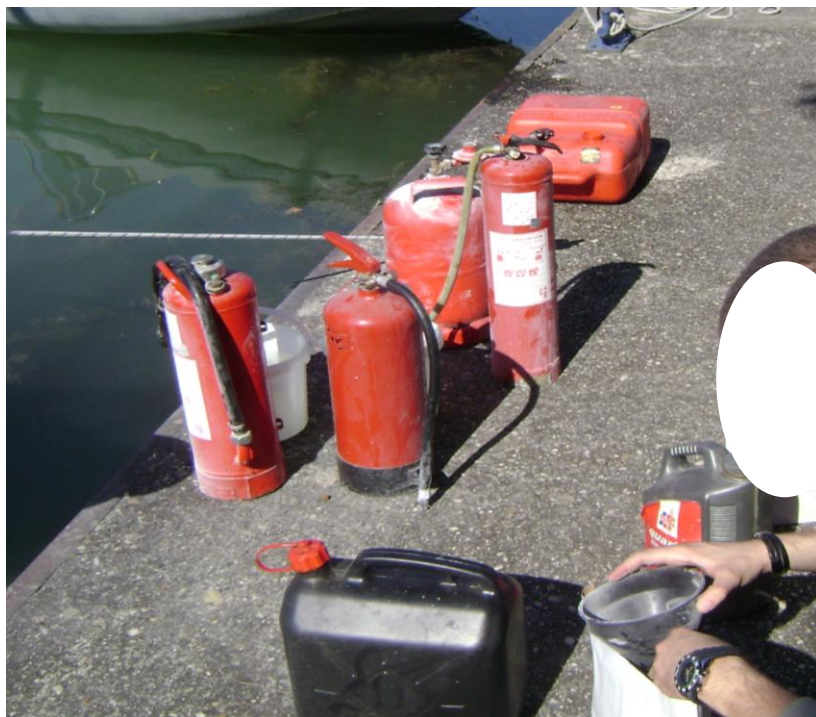
Amikor a vitorlás kishajó tulajdonosa a karbantartást, a kihajózás előkészületeit végezte, és a benzint töltötte egy szabványos benzin kannából a kereskedelemben kapható szabványos benzintartályba, vélhetően nem vette észre, hogy a benzin a tartály mellé folyt. Ennek egyik oka, hogy a töltő cső vége kicsúszhatott a tartály betöltő nyílásából (ez a valószínűbb), vagy a tölcsér rész túltöltődött, és mellette folyt le a tartály mellé a benzin a fenékbe (ezt valószínűleg észre kellett volna vennie). Egyéb mellétöltési lehetőséget a Vb nem tartott érdemesnek véleményezésre. A meleg augusztusi időjárás és a lakótérbe megszorult meleg levegő kedvezett a benzin párolgási folyamatának.

4. sz. ábra: A szabványos fekete benzines kanna, amiből a benzin töltése történt és a tűzoltóság által a hajóról kihozott eszközök. (Töltőcső, tölcsér, benzintartály, elhasznált poroltók, műanyag vödör)

A Vb javasolja az NKH-nak, hogy a kedvtelési célú kishajók, illetve a vitorlás kishajó vezetői engedélyek tananyagába vegye fel a benzintöltés veszélyeinek oktatását, valamint a helyes tűzoltási módszerek bemutatását, és azt, hogy a hajótűzek esetén melyek a legfontosabb tennivalók.

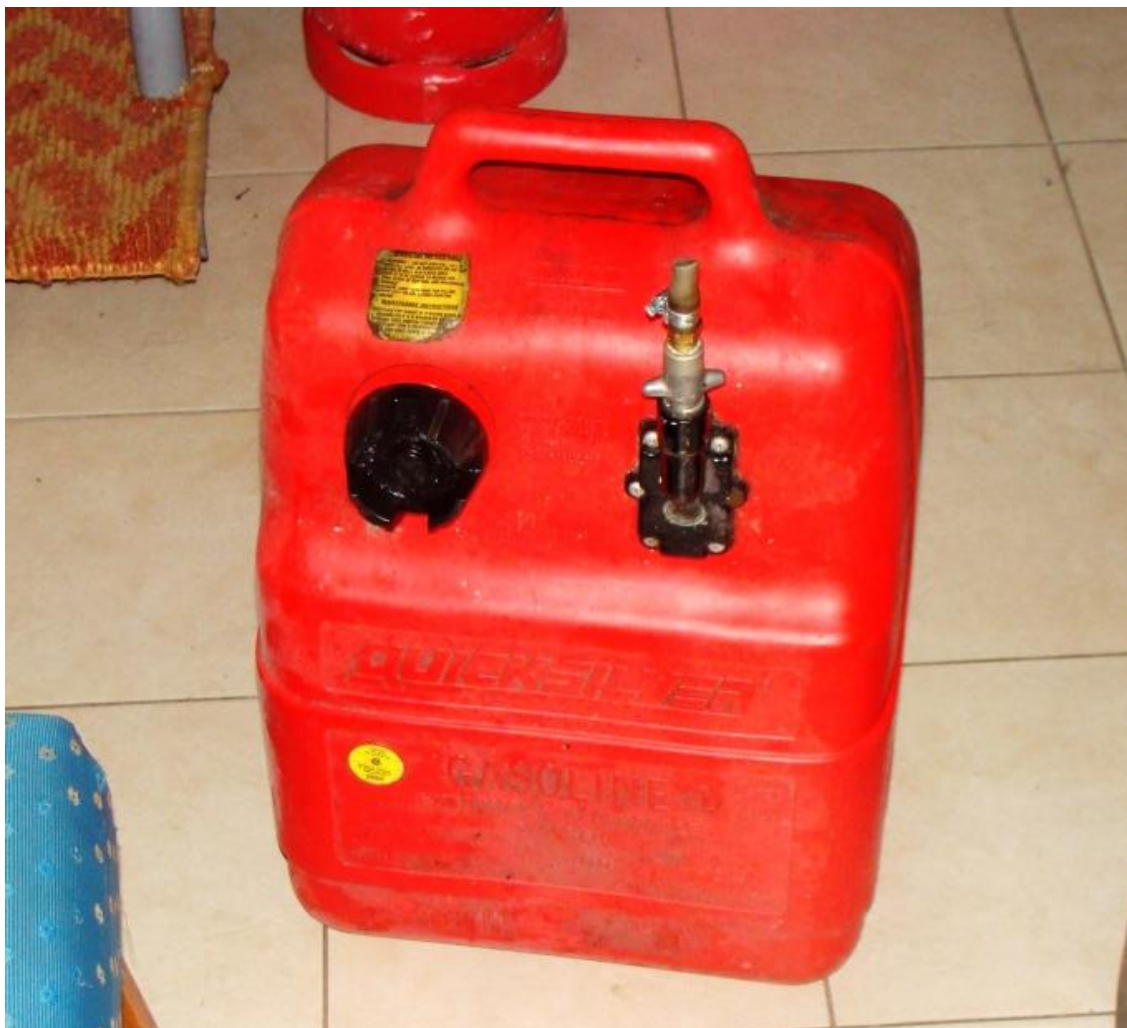
5. sz. ábra: A szabványos, kereskedelemben kapható benzintartály

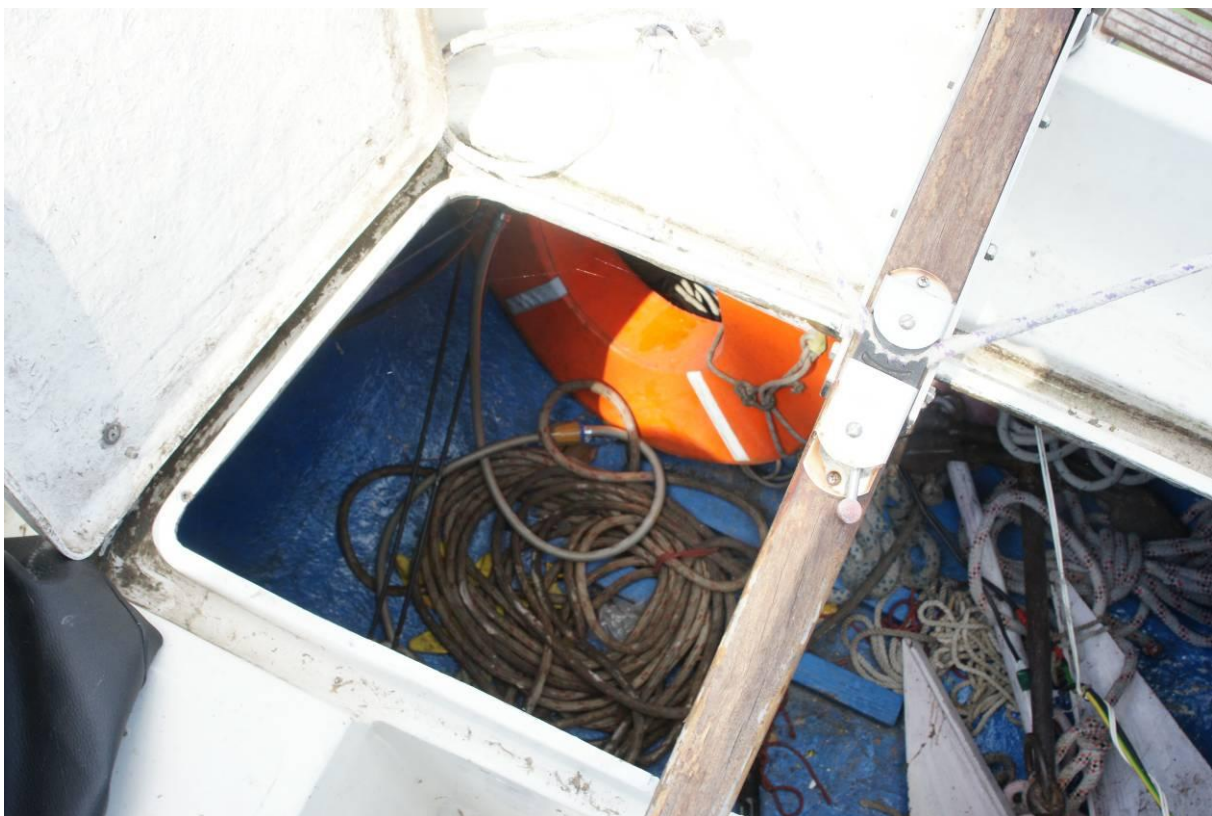
A benzintartály helye
