ZÁRÓJELENTÉS

**2010-069-5
Vasúti baleset**

**Budapest- Nyugati pu.
2010. február 09.**

2759 sz. vonat

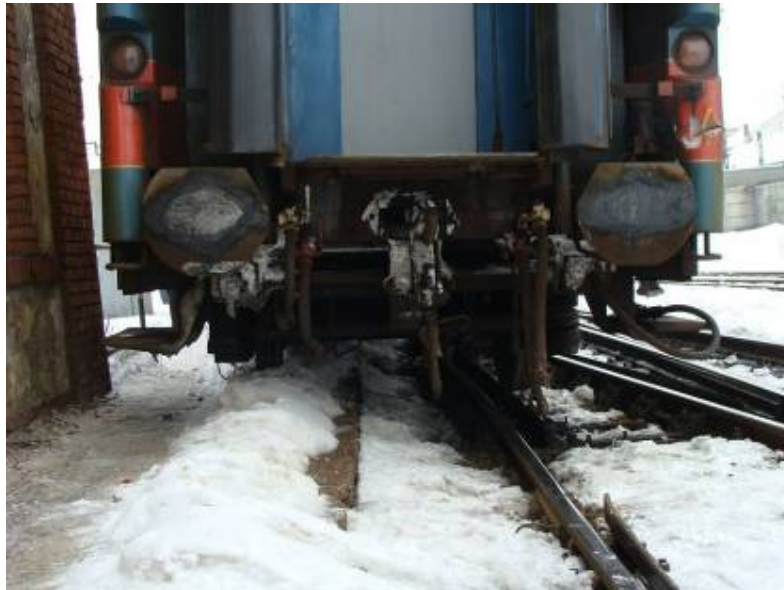
3. ábra: a kisiklott kocsi az állítóközpont fala mellett

A szerelvény negyedik és ötödik kocsija kis mértékben megsérült, az előbbinek a vonókészüléke kiszakadt, utóbbin kisebb felületi sérülés keletkezett.

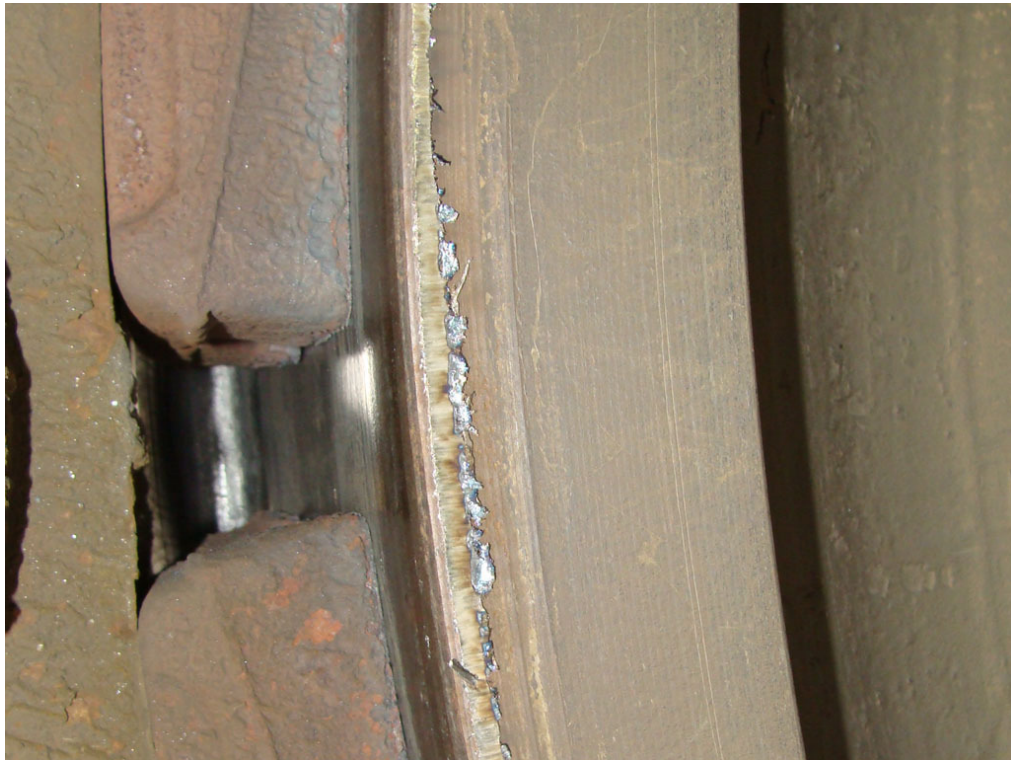
A kisiklott kocsi siklott kerekén jellegzetes súrolás-nyomok voltak megfigyelhetők, illetve hasonló nyomokat talált még a Vb

- a vonat mozdonyának egy kerekén (4. ábra), első kocsijának és vezérlőkocsijának 1-1 kerekén;
- a kisiklott vonat előtt kettő vonattal ugyanezen a pályán közlekedett IC 709 sz. vonat mozdonyán és egy kocsiján.

4. ábra: nyomok a mozdony kerekén

A kisiklott kocsi kerekén található jellegzetes nyomok azt mutatják (1.7.1 és 4. ábra), hogy az ív belső oldalán futó kerék először a nyombővülésben kis mértékben a sínek közé esett, és haladás közben az abroncs külső felülete sűrűdött a sínhez. Ebből az állapotból a nyombővülés végén a tengely külső sínszálon futó kereke átlépte a sínt, és a jármű a pályát elhagyta.

A Vb ennek nyomát fedezte fel a vonat több kerekén is, illetve a kettő vonattal korábban ugyanezen pályarészen áthaladó IC 709 sz. vonat mozdonyán és egy kocsiján is. A pálya tehát már több vonat alatt is kritikus állapotban volt.

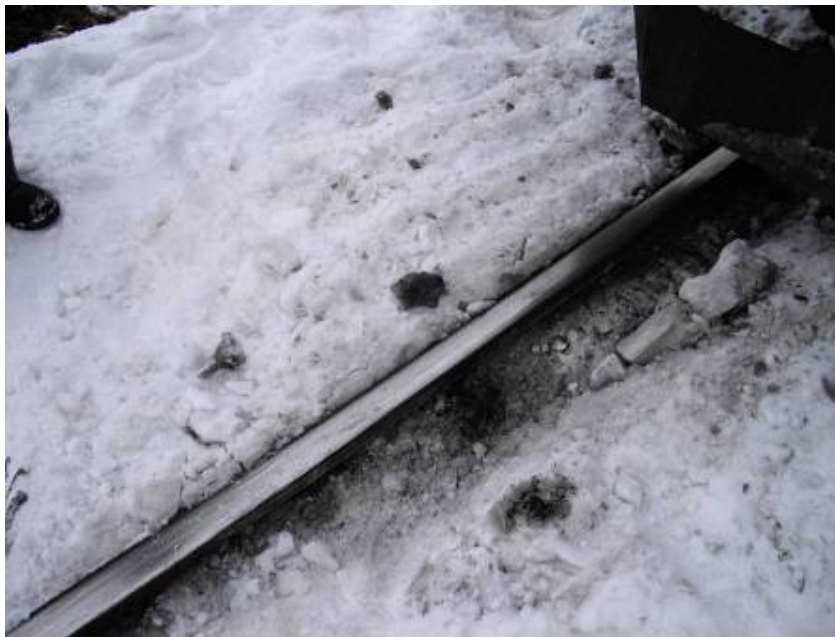
A vonat haladása szerinti első siklási nyom a menetirányt tekintve a bal sínszálon volt tapasztalható, a vezérlőkocsi végétől visszafelé a 2-3. aljközben (1.8.3 táblázatában a 24. alj környezete)

5. ábra: első siklási nyom

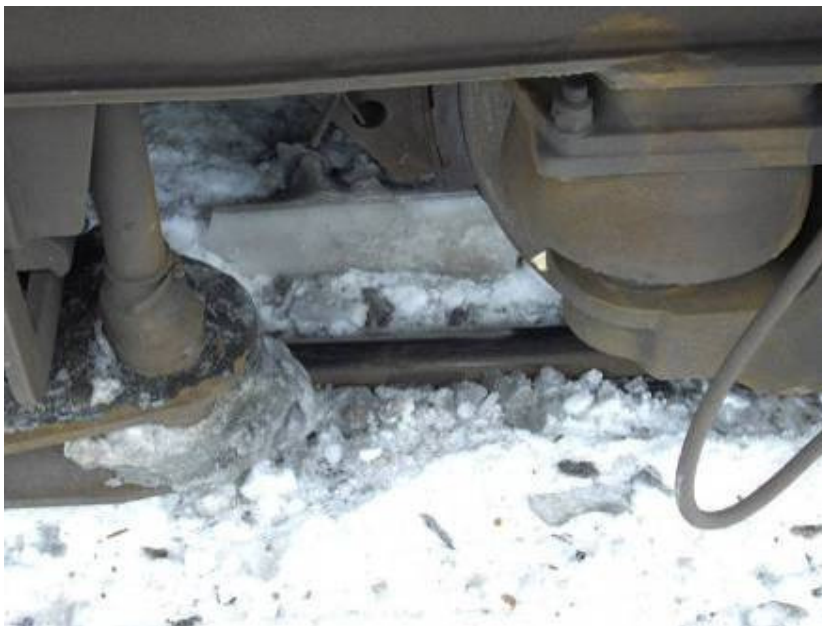
A vonat haladása szerinti második siklási nyom a jobb sínszálon volt látható, a vezérlőkocsi hátsó forgóváza alatt, a 31. alj környezetében. (6. ábra)

6. ábra: második siklási nyom

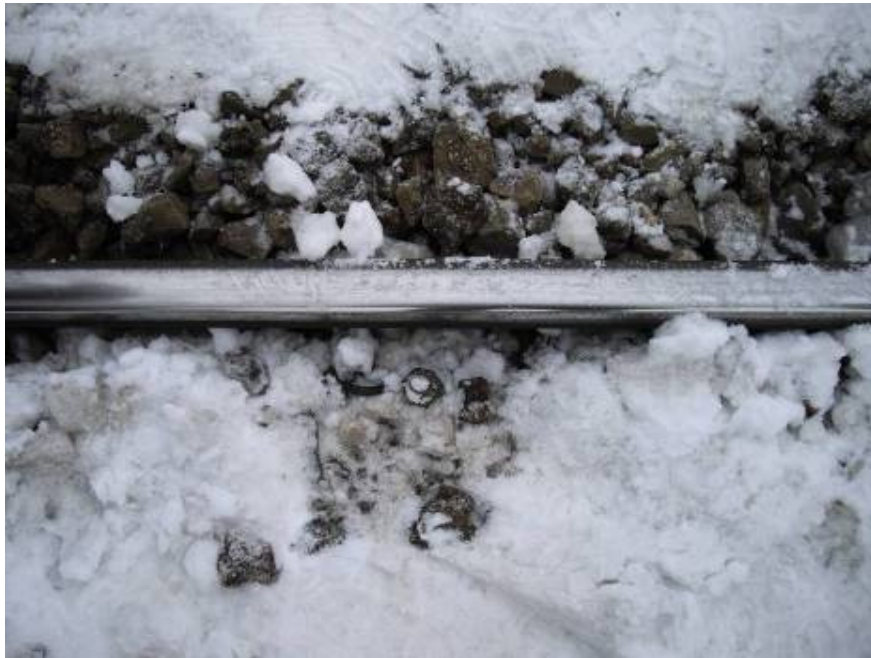
A vonat haladása szerinti jobb sínszálon kb. 8 alj hosszon gyalulási, marási nyom volt tapasztalható a sínfej nyomkarima által érintett részén, 14-21. alj környezete. (7. ábra)

7. ábra: gyalulási, marási nyom

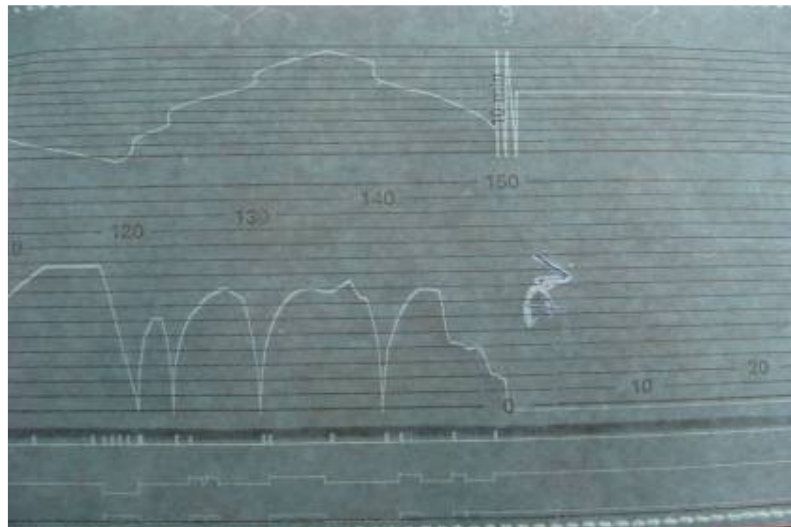
8. ábra: V43 2291 psz. mozdony menetíró regisztrátuma

A mozdony menetíró regisztrátumát (8. ábra), a Vb. kiértékelte és megállapította, hogy a 2759 számú vonat a számára megengedett 20 km/h sebességet nem lépte túl.

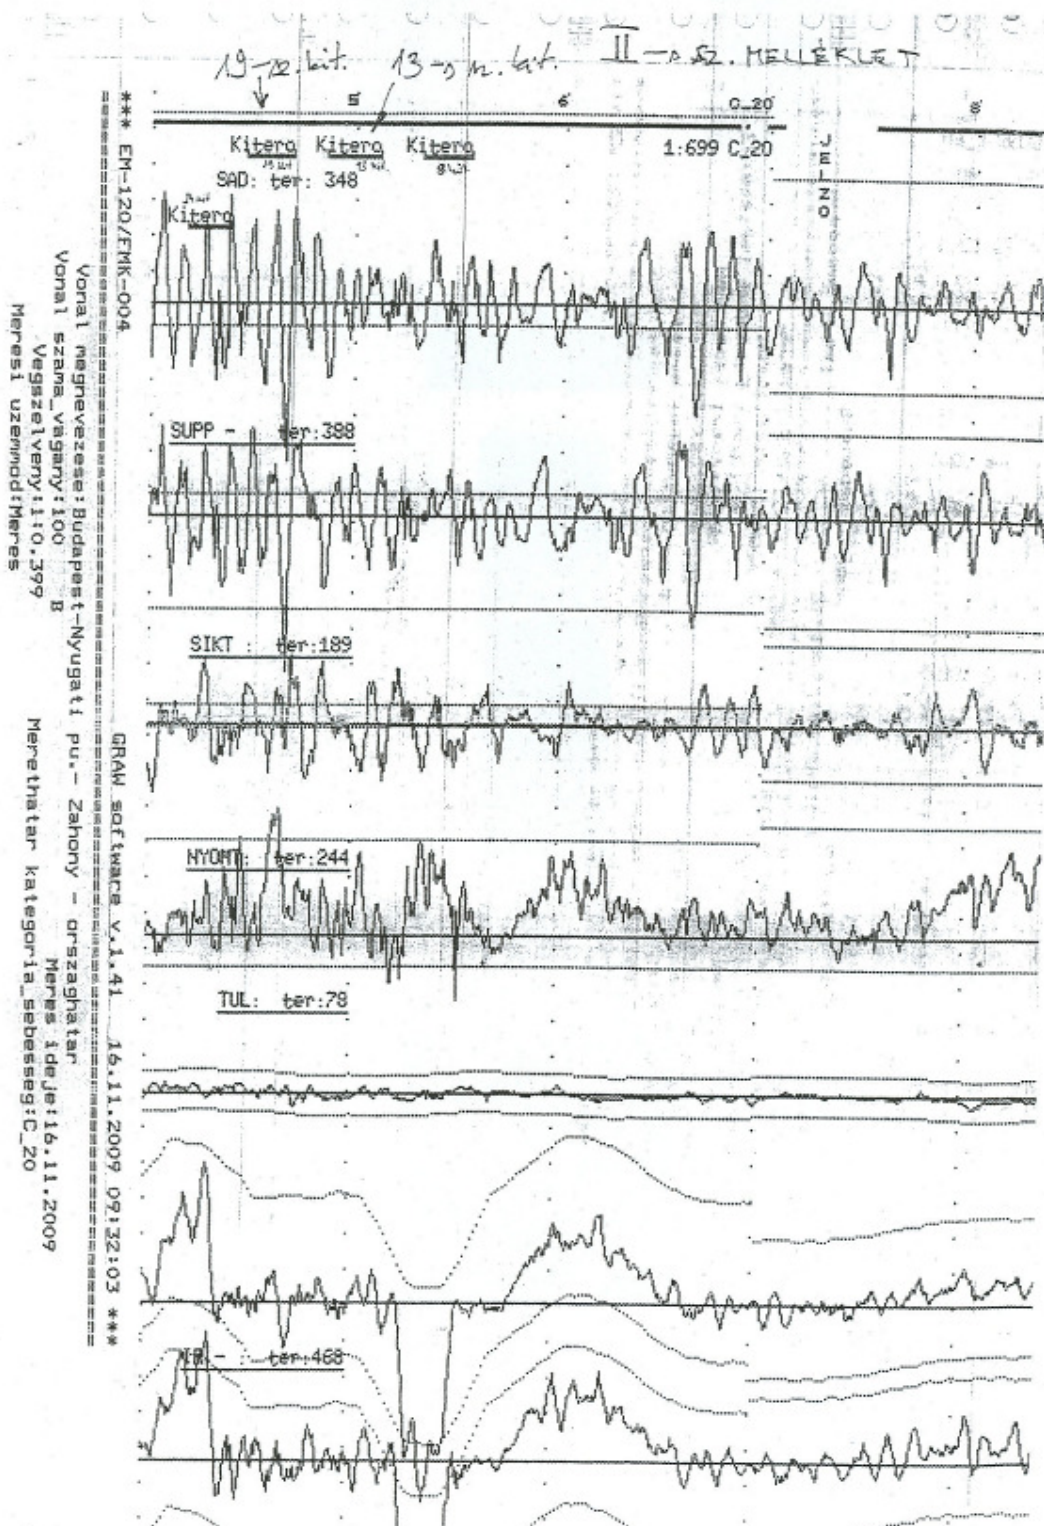
2 melléklet: Mérővonati grafikon

- Az EM 120 mérővonat 2009.11. havi grafikonja alapján beavatkozást igénylő hiba nem tapasztalható,
- A 13 és 19 kitérők közötti ív kézi húrmérése 2009 évben, beavatkozást igénylő hiba nem tapasztalható,
- A 13 és 19 kitérők kézi nyomtávolság, túlelemelés mérés 2009.08. hónapban, beavatkozást igénylő hiba nem tapasztalható,
- 2008.04. havi bizonylatgyűjtő munkalapján a vizsgált szakaszon talpfa csere és nyomtávolság szabályozás volt elszámolva.
