## **ZÁRÓJELENTÉS**

**2010-076-6**

### **RENDKÍVÜLI HAJÓZÁSI ESEMÉNY**

**Szárazáru-szállító bárka  
01555**

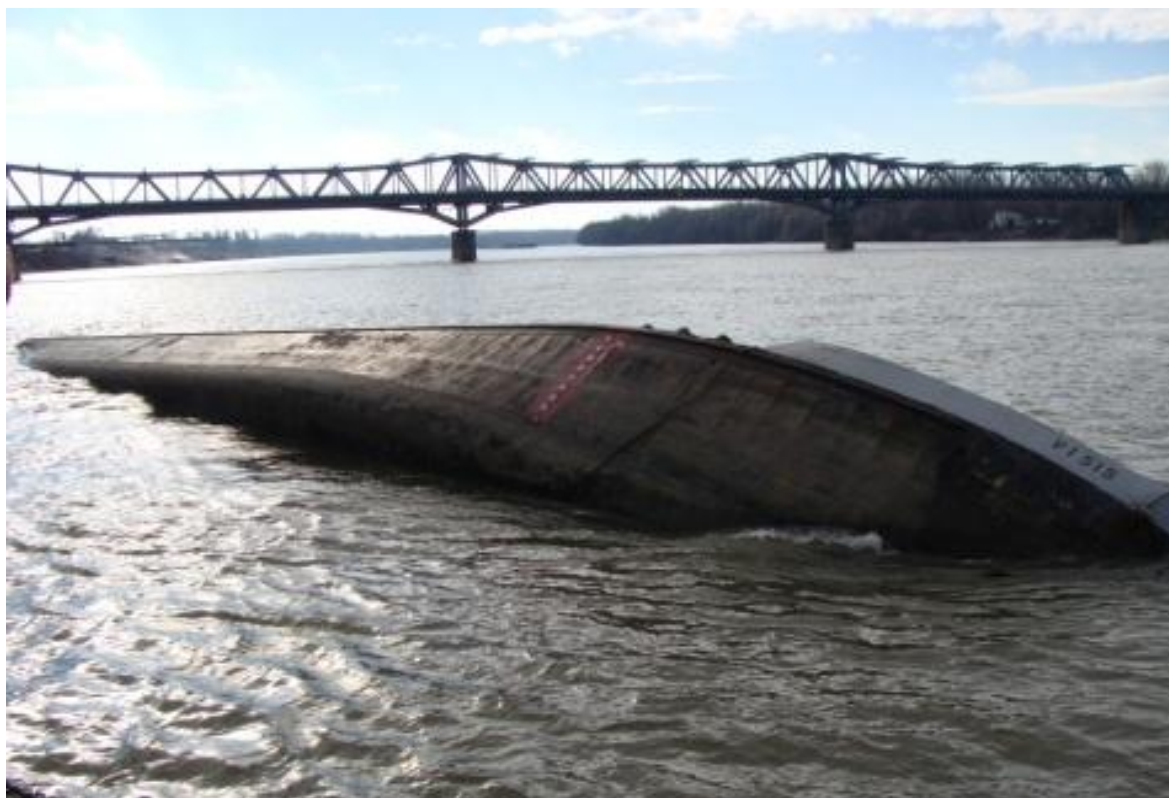
A szárazáru szállító bárka a baleset során szinte teljesen elsüllyedt. Sérülés rajta nem volt látható.

A bárka dőlését csak tovább fokozta a két úszóművet összekötő kötelek szakadása után az elmozduló sóder rakomány okozta súlypont áthelyeződésből bekövetkező billentő nyomaték növekedése, melynek során végül a bárka az oldalára dőlve szinte teljesen elsüllyedt.

1. A bárkát továbbító hajó rakományának részbeni kirakodása során fellépő erőhatás a bárkát kismértékben balra döntötte.
2. A rakományból leszivárgó, és a bárka hátsó részében összegyűlő víz tovább növelte a bárka trimmhelyzetét, dőlését.
3. Az éjszaka folyamán a környéken elhaladó hajók által keltett hullámok becsaphattak a már amúgy is erősen megdőlt bárka rakterébe, tovább fokozva annak a dőlését mindaddig, amíg a rakomány a dőlés hatására balra megcsúszott, a kikötő kötelek elszakadtak és felborította a vízi járművet.

1. sz. ábra: Az elsüllyedt szárazáru szállító bárka

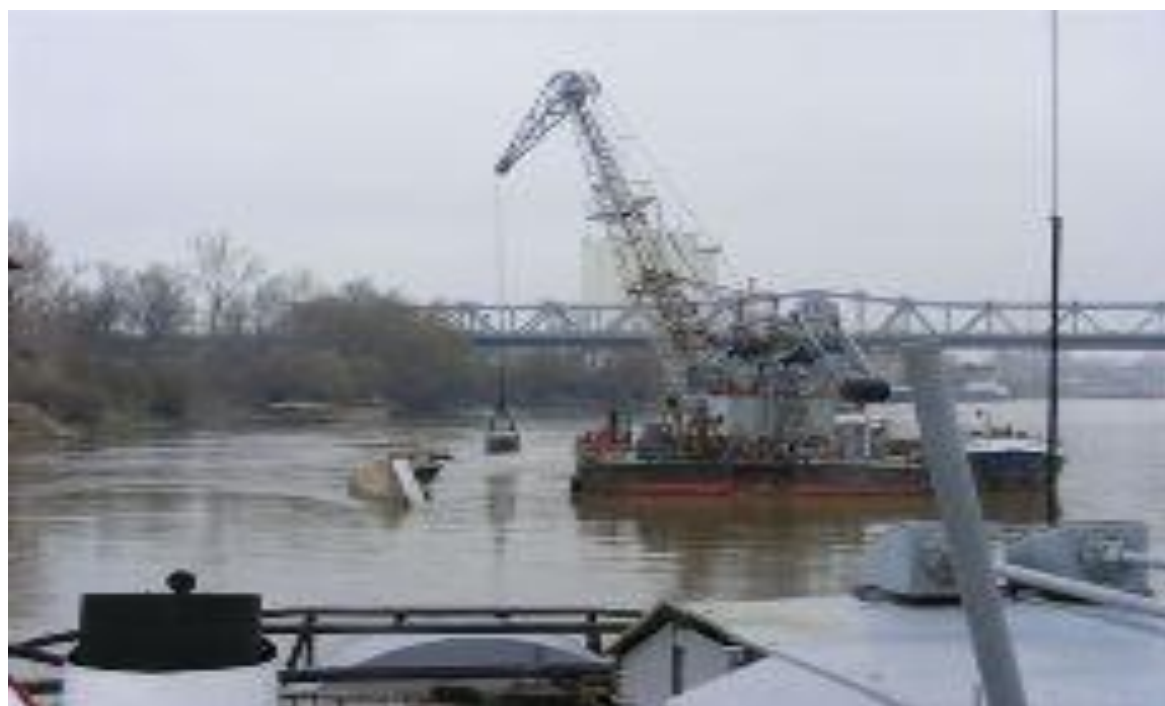
2. sz. ábra: A rakomány kirakodása a félig elsüllyedt bárkából.

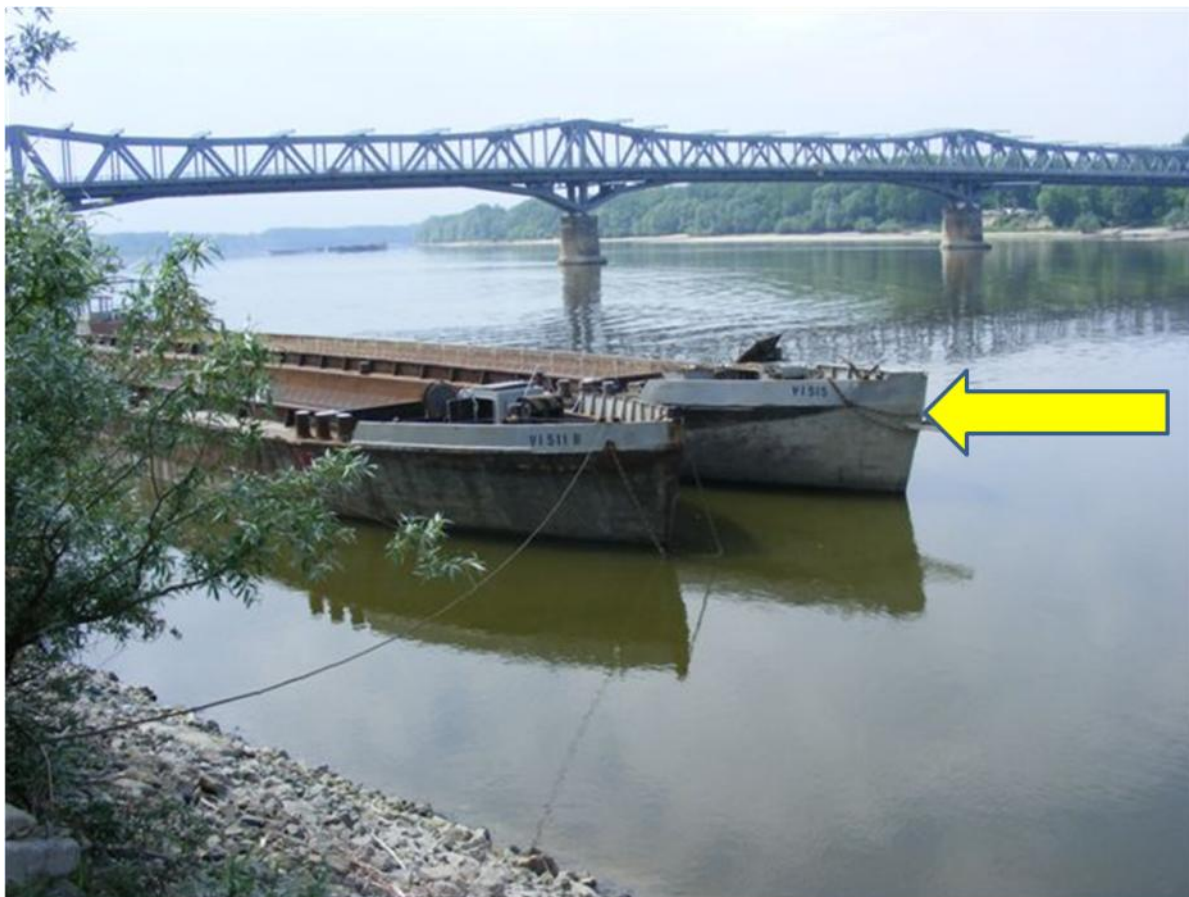
A rendkívüli hajózási esemény során ugyan a sóderszállító bárka szinte teljesen elsüllyedt, de azt a későbbiek során kiemelték. További használatra alkalmas.

**3. sz. ábra: A kiemelt bárka**
