KÖZLEKEDÉSBIZTONSÁGI
SZERVEZET
TRANSPORTATION SAFETY
BUREAU

ZÁRÓJELENTÉS

**2010-085-5
VASÚTI BALESET**

**Kiskunfélegyháza – Galambos állomások között
2010. február 17.**

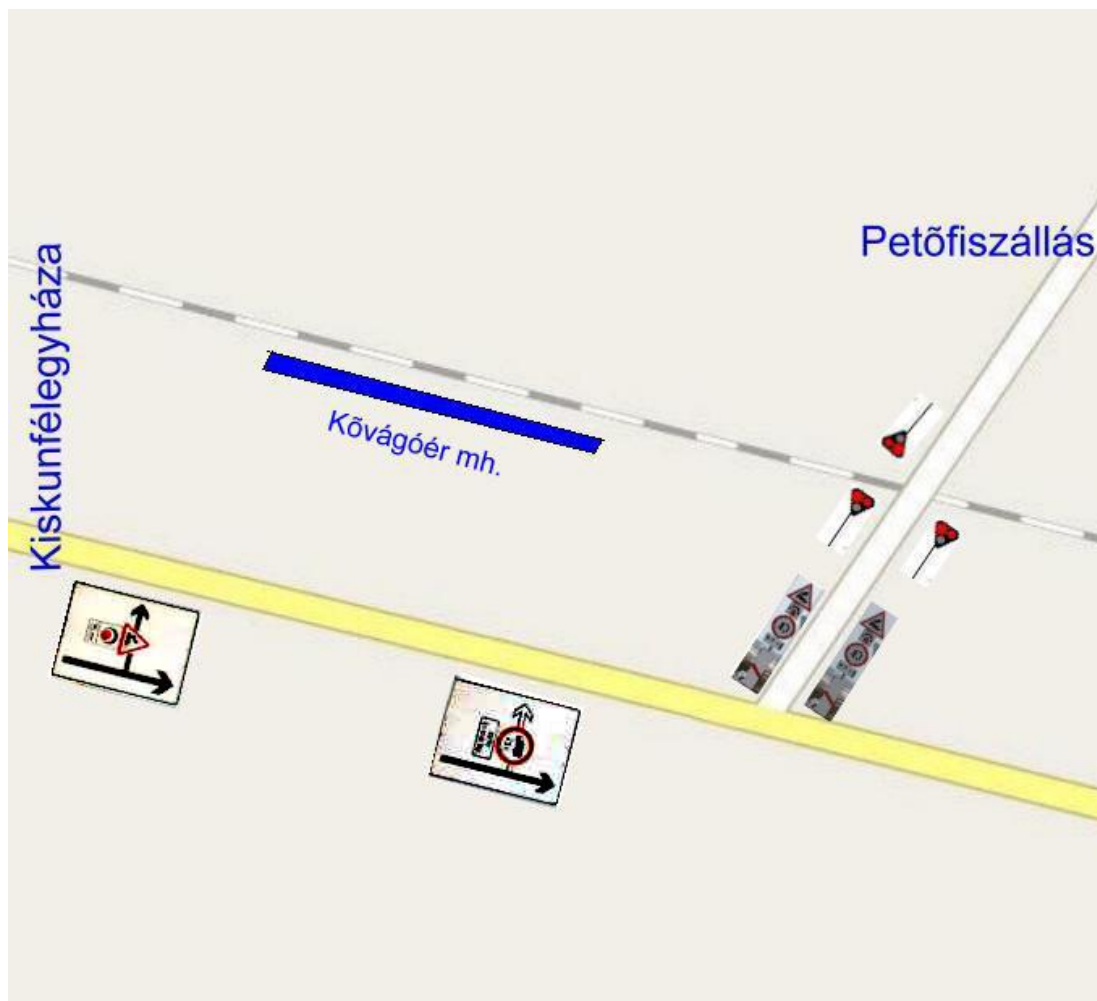
3. ábra Helyszínrajz

A szintbeni keresztezés kialakítása STRAIL elemes, 6,5 méter széles. A rávezető út szilárd burkolatú. A közút-vasút keresztezés szöge közel 90°-os. A vasúti átjáróra figyelmeztető „Sorompó nélküli vasúti átjáró” fénySOROMPÓRA utaló kiegészítő táblával és egysávos vasúti átjárót előjelző tábla, valamint a fénySOROMPÓ az úttest mindkét oldalán el vannak helyezve (3. ábra). A fénySOROMPÓ-optika hagyományos, fényereje megfelelő. A fénySOROMPÓ árbocai mindkét irányba a közúti járművek érkezési irányának megfelelően el vannak forgatva a főútról érkezők számára biztosítandó a jobb láthatóságot. Az átjáróban a csökkentett rálátási háromszög mind a négy irányból biztosítva van.

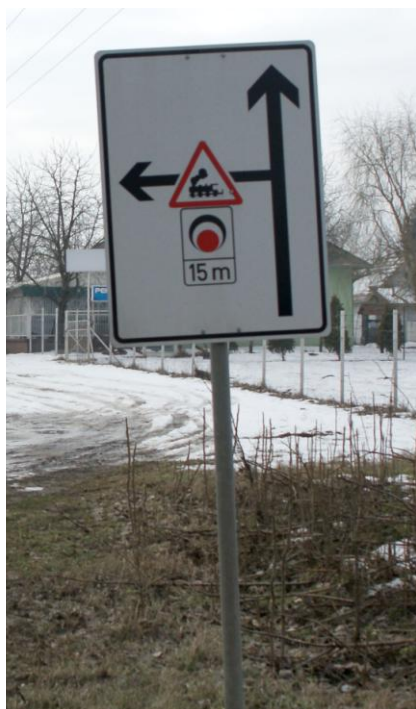
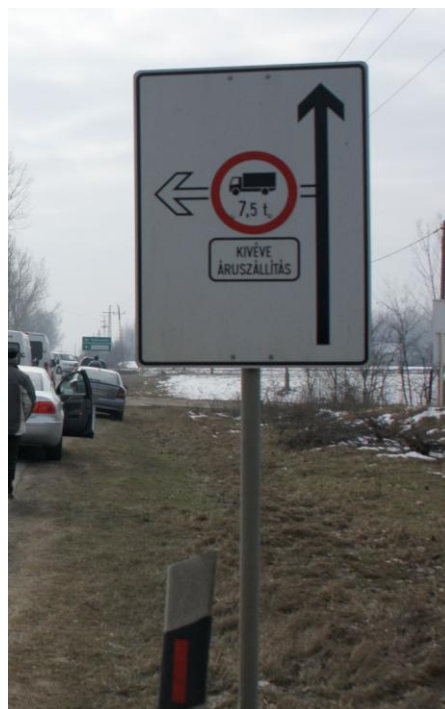
4. ábra: Előjelző táblák

Az 5402 sz. főútvonalon a gépkocsi haladási iránya felől az átjáró előtt a közút és a vasúti pálya 4,4 kilométeren keresztül párhuzamosan halad, egymástól körülbelül 20 méterre. A kölcsönös láthatóságot sűrű növényzet, épületek nem akadályozzák. A Petőfiszállásra vezető út torkolata előtt a gépkocsi haladási iránya szerint először „Útirány előjelző tábla” van elhelyezve, melyen „Sorompó nélküli vasúti átjáró” tábla és fénySOROMPÓRA utaló kiegészítő tábla van, kiegészítve a veszélyes hely távolságát jelző táblával. A haladás szempontjából az átjáróhoz közelebb lévő „Útirány előjelző tábla” „Teherautóval behajtani tilos” kiegészítéssel van kitűzve. (4. ábra)

A fehér alapú „Útirány előjelző tábla” bár jelzi a veszélyt, annak hatékonysága a monoton, egyhangú ingerek között elég csekély. A veszélyes helyhez közelebb elhelyezett nagyon hasonló „Teherautóval behajtani tilos” előjelző tábla pedig megtévesztésig hasonlít rá, bár információ-tartalma és a kifejezni kívánt veszély illetve tiltás tartalma is lényegesen eltér egymástól. Közlekedésbiztonsági szempontból szerencsésebb a veszélyes helyhez közelebb elhelyezni az arra utaló táblát, mert ennek kell a figyelmet irányítani, fókuszálni a veszélyhelyzet felismeréséhez. Ez a figyelmeztetés kell hogy az utolsó információ legyen a veszélyhelyzetre utaló szituációra.

Az ilyen kialakítású vasúti átjárók előjelzésére alkalmazott figyelmeztető táblák észlelhetősége, és figyelemfelhívó hatása jóval csekélyebb, mint a normál kialakítású átjáróknál használt vasúti átjárót előjelző táblák, melyek az érkező gépkocsi számára nagyobb távolságból, ismétlődve és intenzívebb optikai hatásokkal hívják fel a figyelmet a veszélyes helyhez közeledésre.

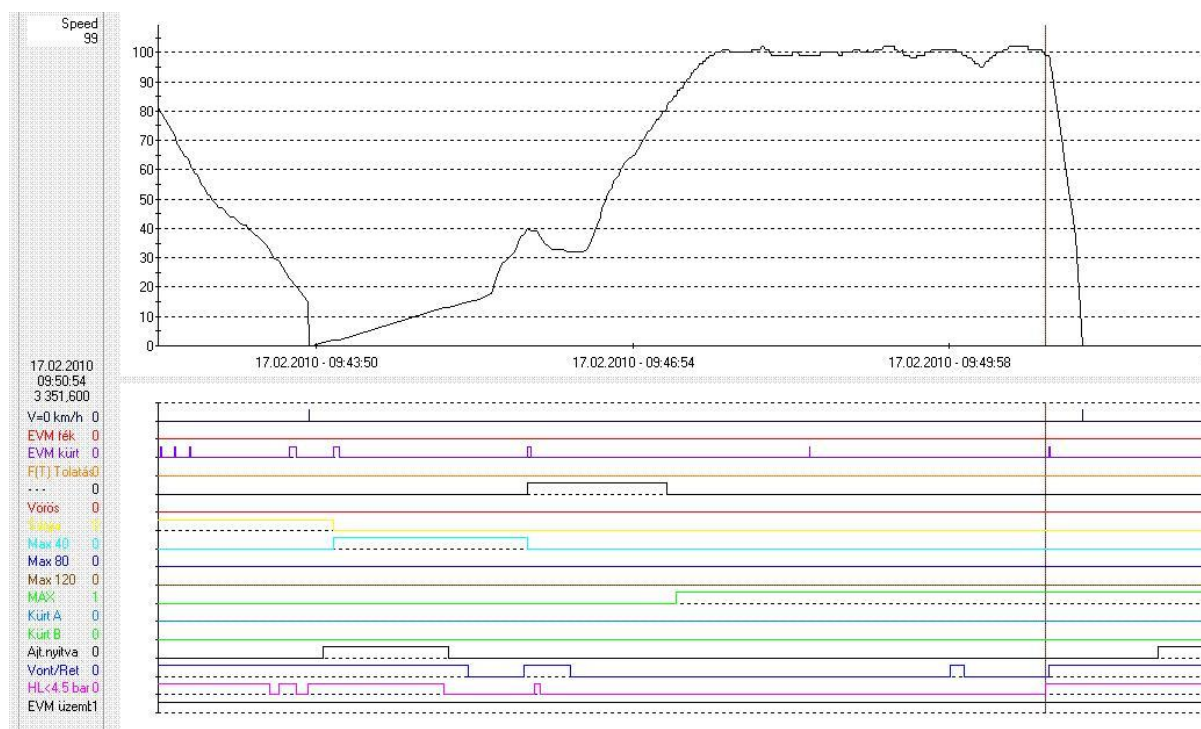
5. ábra: A motorkocsi menetírójának regisztrátuma

A 6341-019-5 psz. motorkocsin DEUTA KWR6 típusú elektronikus menetíró berendezés üzemel, amely megfelelően működött, azonban a berendezés órája 2 percet késett. Ezért a Vb az adatok értékelése során 2 perc korrekcióval számolt. A Vb az adatok kiértékelése során megállapította, hogy a mozdonyvezető az előírt sebességet nem lépte túl¹. (5. ábra)

¹ A sebesség regisztrátumon több helyen 101 km/h sebesség látható, azonban a berendezés engedélyezett hiba határa +/- 1 %
