KÖZLEKEDÉSBIZTONSÁGI
SZERVEZET

ZÁRÓJELENTÉS

**2010-088-6
RENDKÍVÜLI HAJÓZÁSI ESEMÉNY**

**ODB-01 sz. úszókotró
MG-10169-30**

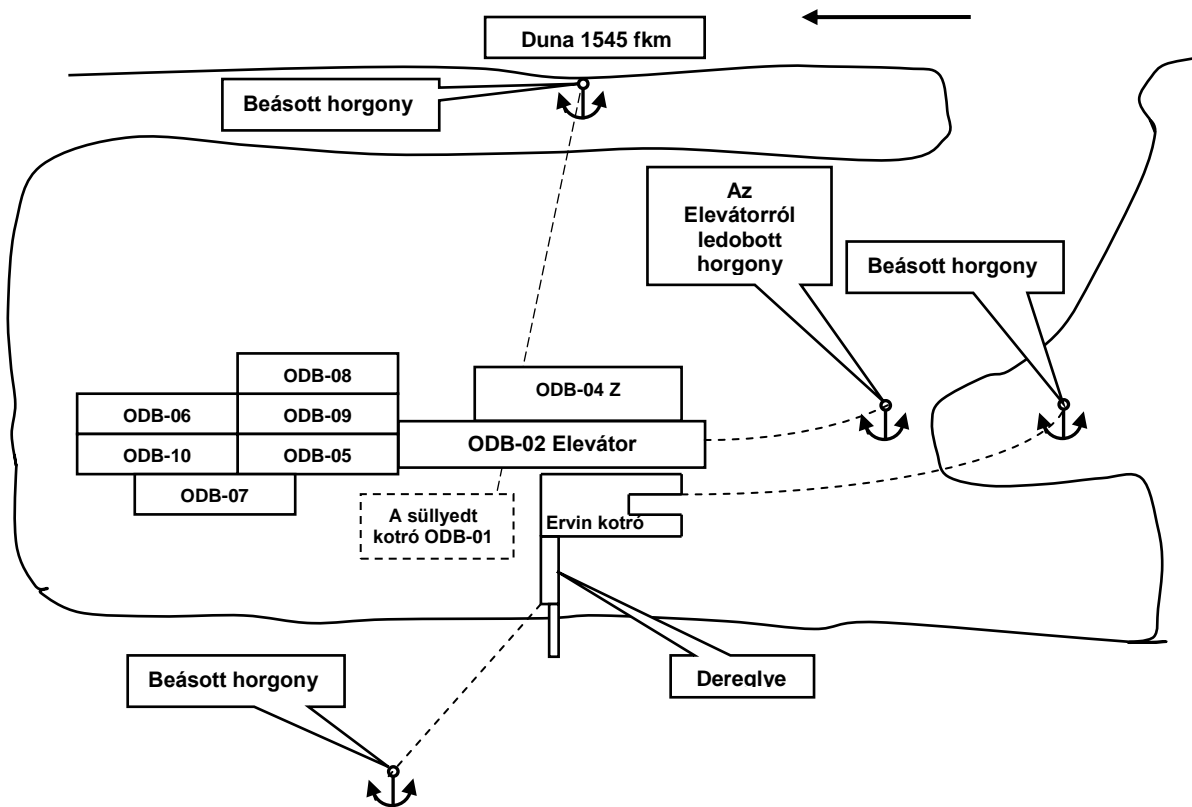
A kitermelésben részt vevő úszóegységek a balesetet megelőző héten, 2010. december 12-én álltak be az öbölbe, és kerültek kikötésre. A horgonyok elrendezése a helyszíni szemle során nem egyezett meg a Vb részére átadott helyszínrajzzal.

1. sz. ábra. A Vb részére a helyszíni szemlén átadott helyszínrajz az úszóművek elhelyezkedéséről

A Vb áttekintette az úszóművek horgonyzását, kikötését. A helyszíni szemle során a horgonyokat nem lelte a személyzet által átadott helyszínrajzon bejelölt helyen.

A helyszínrajz a parton három helyen beásott horgonyt tartalmazott. A helyszíni bejárásakor a Vb csak egy, beásottként jelzett horgony helyét tudta gyalogosan megközelíteni, de ott azt nem találta, és a beásásra utaló nyomok sem voltak láthatók. A másik két beásottként jelölt horgony helye az első helyszíni szemle alkalmával gyalogosan nem volt megközelíthető, a Vb szabad szemmel azokat nem észlelte. A helyszínrajz rögzített egy 4. horgonyt is, amelyet az ODB-02 sz. Elevátorról dobtak le a vízbe. Ezt a helyszíni szemle során a Vb a jelzett helyen találta.

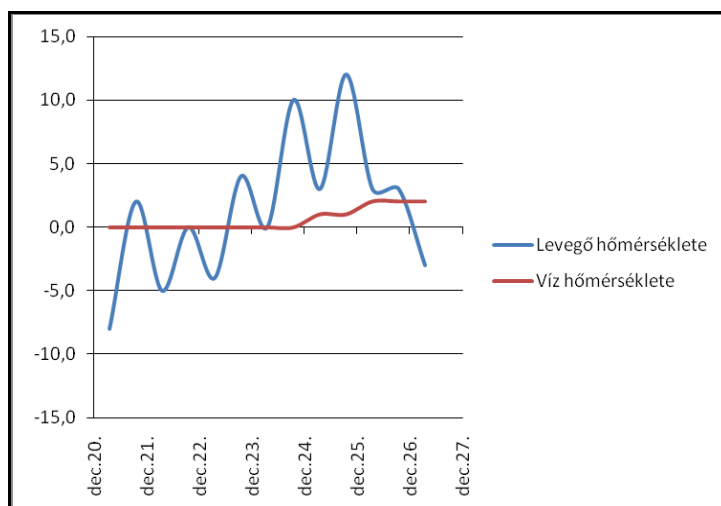
2. sz. ábra: A levegő és a víz hőmérséklete a baleset időszakában

A diagramból jól leolvasható, hogy a balesetet megelőző időszakban, december 21-ig jóval fagypont alatt volt a levegő hőmérséklete, a víz hőmérséklete 0 °C körül volt, majd az esemény bekövetkezte előtt 3 nappal felmelegedés történt, és mind a víz, mind a levegő hőmérséklete fagypont fölé emelkedett.

A kotróhajó elsüllyedésének okát keresve a Vb a legvalószínűbb kiindulási okként valamely, a vízvonal alatt lévő külsővíz (Dunavíz) csőrendszer elfagyásából keletkező fagy dugónak a hirtelen felmelegedésből adódó kiolvadását feltételezi, amely lehetővé tette a víz betörését a hajótestbe. A mederfenékből kiálló esetleges éles, kemény tárgy által okozott lékesedésnek a valószínűsége a Vb által kicsi, mivel a kikötéstől a baleset bekövetkezéséig több mint tíz nap telt el, s ez idő alatt az őrszemélyzet nem látta jelét annak, hogy a hajó merülése változott volna. December 22-e után pedig enyhe áradás kezdődött, a Duna vízszintje december 25-ig 30 cm-t emelkedett.

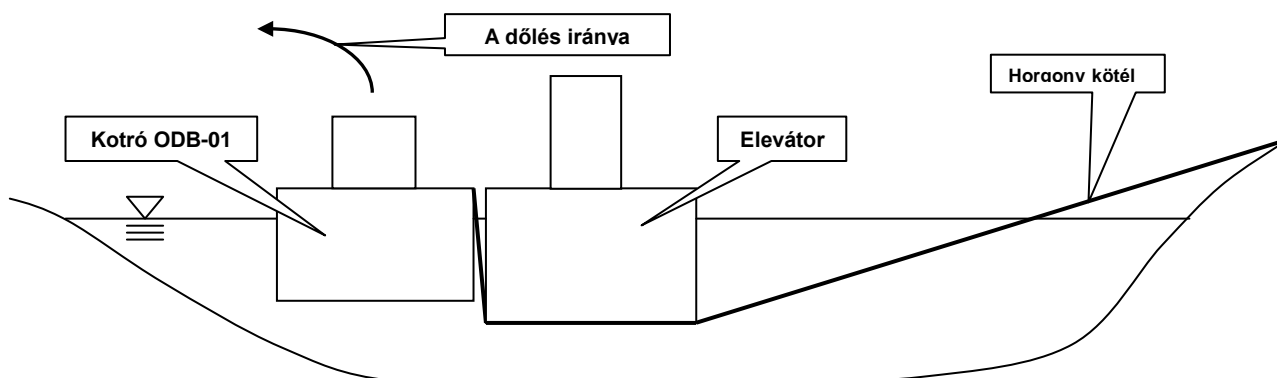
Az eseményben érintett ODB-01 sz. kotróhajóról a helyszínrajz szerint egy, az öböl túlsó partjára beásott horgony volt kiadva. Ezt sem az első, sem pedig a második helyszíni szemle során a Vb nem találta. A személyzet elmondása szerint az eset során a kötélzet elszakadt, és bemutatott a Vb-nek egy szakadt kötélvéget. A Vb megjegyezni kívánja, hogy ez a horgony nem a szokásos módon lett kiadva, mert kötele az ODB-02 sz. elevátor alatt került átvezetésre a túlpartra.

3. sz. ábra: Az ODB-01 es sz. kotróról kiadott köté, ami az Elevátor alatt ment át az öböl túlsó partjára. Ez a horgony köté a szakadás bekövetkeztéig igyekezett a bal oldalára dőlő kotró vízszintes helyzetében megtartani

Az úszólétesítmények telelésre történő beállításakor az egyik horgony kötélzete szokatlan módon, az ODB-02 sz. elevátor alatt került átvezetésre.

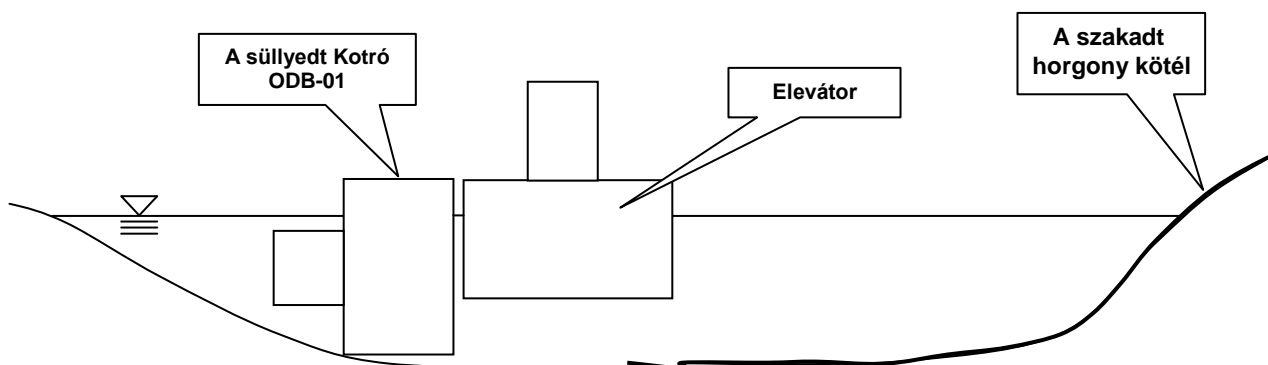
4. sz. ábra: A kotró feldőlt, süllyedt állapota a szakadt horgonykötélel

- A melegedő időjárás hatása kiolvadhatott a hajó víz alatti részén egy fagydugó, ahol a víz betört a hajótestbe.
- Az úszókotró elkezdett az oldalára dőlni, amelyet a túlpartra beásott horgony kötele egy darabig még megtartott.
- Az oldalára dőlő kotró lezáratlan fedélzeti búvó nyílásán/ain további víz került a hajótestbe.
- A terhelés hatására a horgonykötél elszakadt, az úszó munkagép tovább dőlt, majd elsüllyedt.

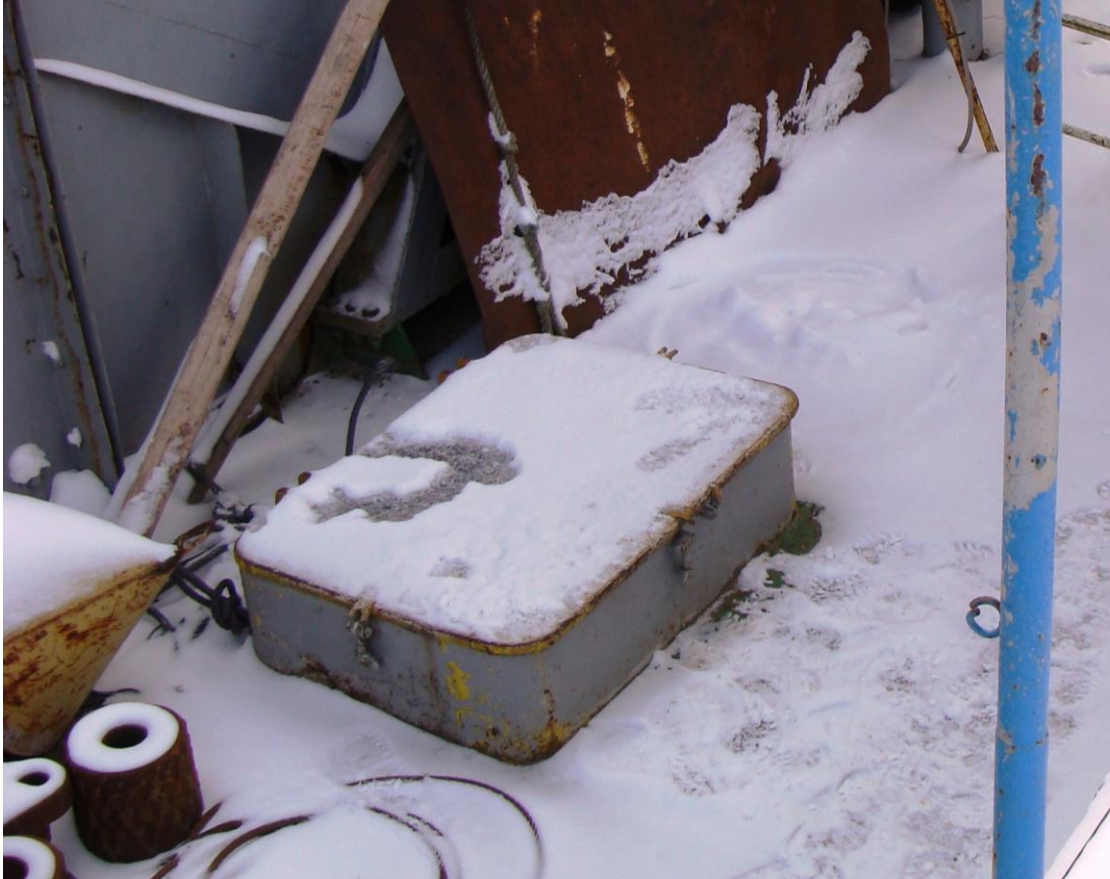
A Vb a helyszíni szemle során a lekötött egységek egy másik, az elsüllyedt kotróhoz hasonló, Ervin nevű tagját is szemrevételezte, melynek során azt tapasztalta, hogy a vízmentes terek fedelei nem voltak lezárva, csak ráhajtva. A vízmentes zárásra szolgáló lezárító húzócsavarok még beakasztva sem voltak a helyükre. A Vb a második szemle alkalmával is hasonló állapotban találtak az Ervin nevű kotróon a lejáratí bűvő nyílások fedeleit. A meghallgatott személyek elmondása szerint a lejáratí fedelek az elsüllyedt kotróon sem voltak vízmentesen lezárva.

5. sz. ábra: A búvónyílás fedél

A fedelek vízmentes lezárásának hiánya lehetőséget teremt a vízmentes terekbe történő vízbetörésre. Ha valamelyik térben egy csőelfagyás, vagy a fővíz-szűrő csőrendszerében bekövetkezett hiba esetén az egyik tér elárasztódik, és ezáltal megváltozik az úszómű úszáshelyzete, valamelyik másik búvó nyílás fedél is víz alá kerülhet. Így az a tér is megtelhet vízzel, és a folyamat eredményeként akár az egyik, de akár mindkét oldal megtelhet vízzel, és az úszómű felborul és elsüllyed.

A fedélzeti búvó nyílások nem kerültek vízmentesen lezárásra, így az úszólétesítmény úszáshelyzetének megváltozásával további víz kerülhetett a hajótestbe.

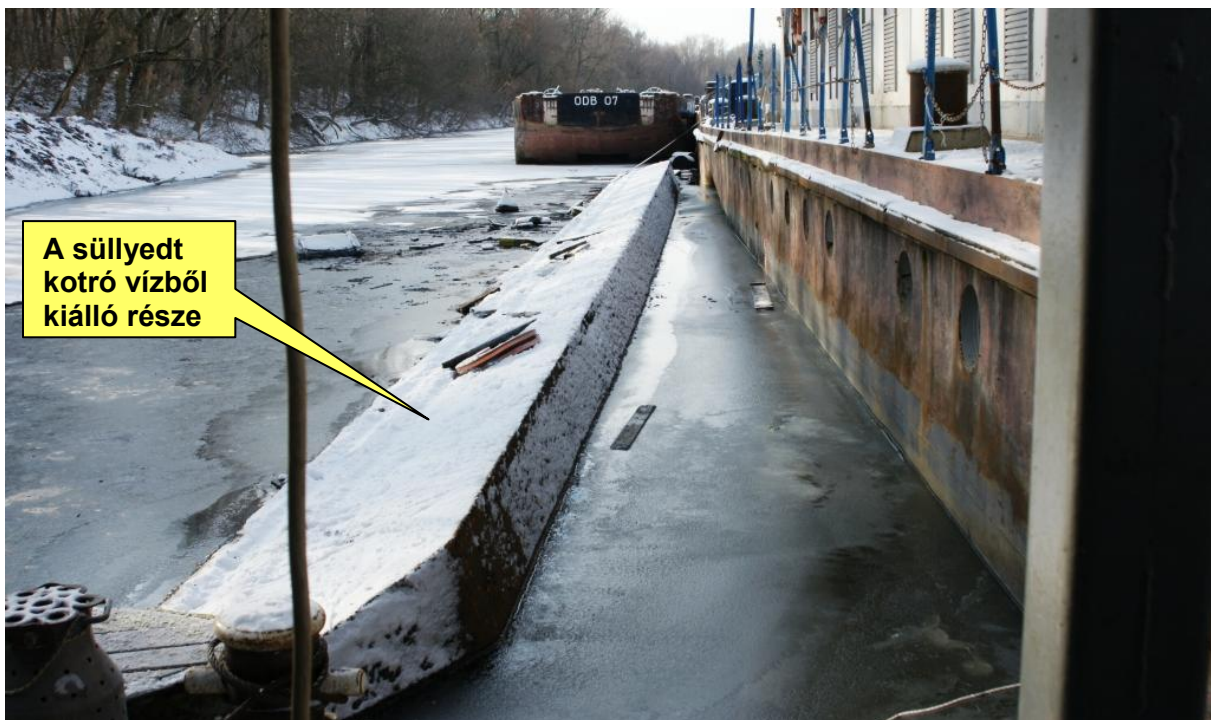
2. sz. melléklet: A süllyedt kotróból ennyi volt látható a helyszíni szemle alkalmával

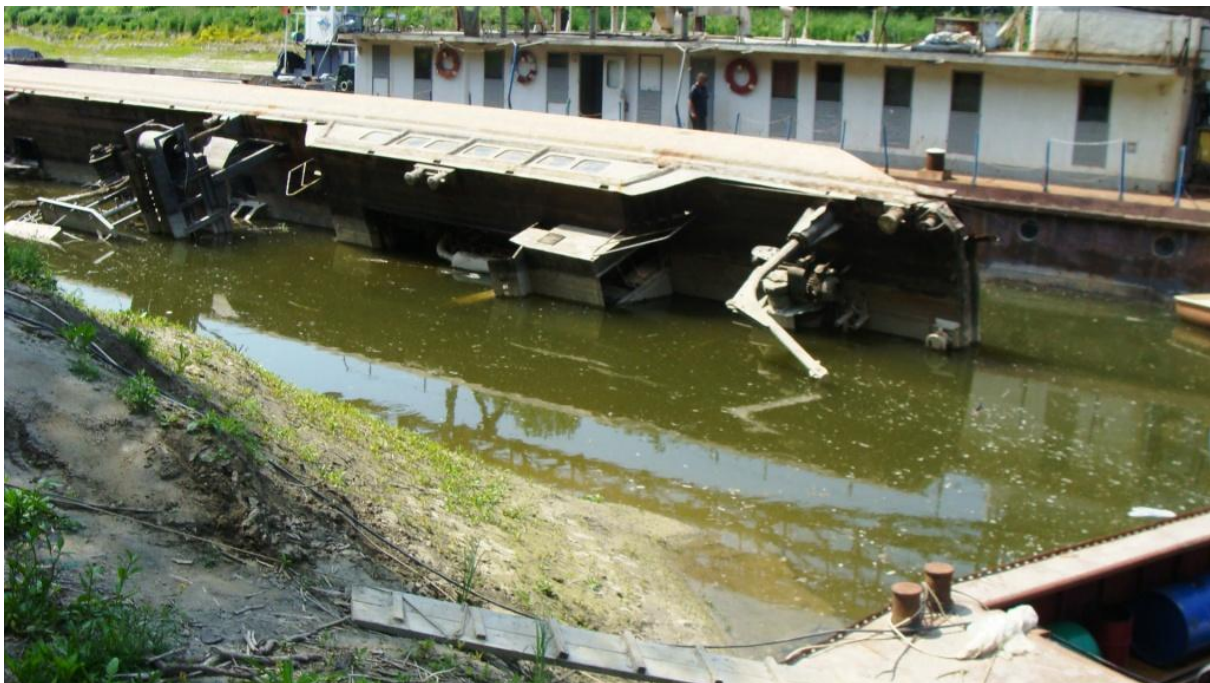
3. sz. melléklet: a második megsejmlélés alkalmával készült kép a süllyedt kotróról

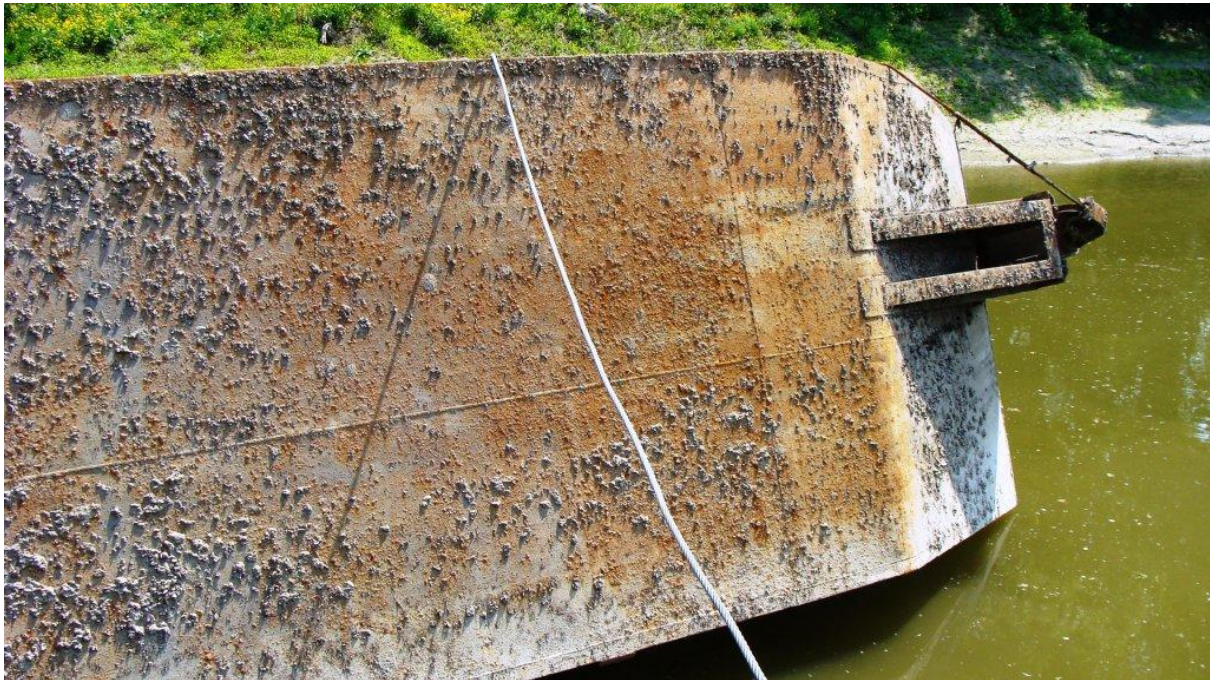
Az üzemeltető által feltételezett lehetőséget is figyelembe veszi a Vb, és amennyiben ez a változat bizonyulna igaznak, akkor az csak egy lassú elárasztása lehetett a kotrónak, amit mindenképpen észre kellett volna venni az őrszemélyzetnek. A süllyedés időszakában a vízmélység a baleset helyszínén közel 7 m volt és emiatt gondolja a Vb, hogy a víz alatti rész sérüléséből bekövetkezett süllyedés, csak másodlagos lehetőség.

4. sz. melléklet: A süllyedt kotró fenékrésze a második megsejmlélés alkalmával. Sérülés, beszakadás, foltozás, benyomódás a kiálló részeken nem volt tapasztalható. A vedersor és a hajótest jobb oldala ezen a képen sem látható, még a víz alatt helyezkedik el.

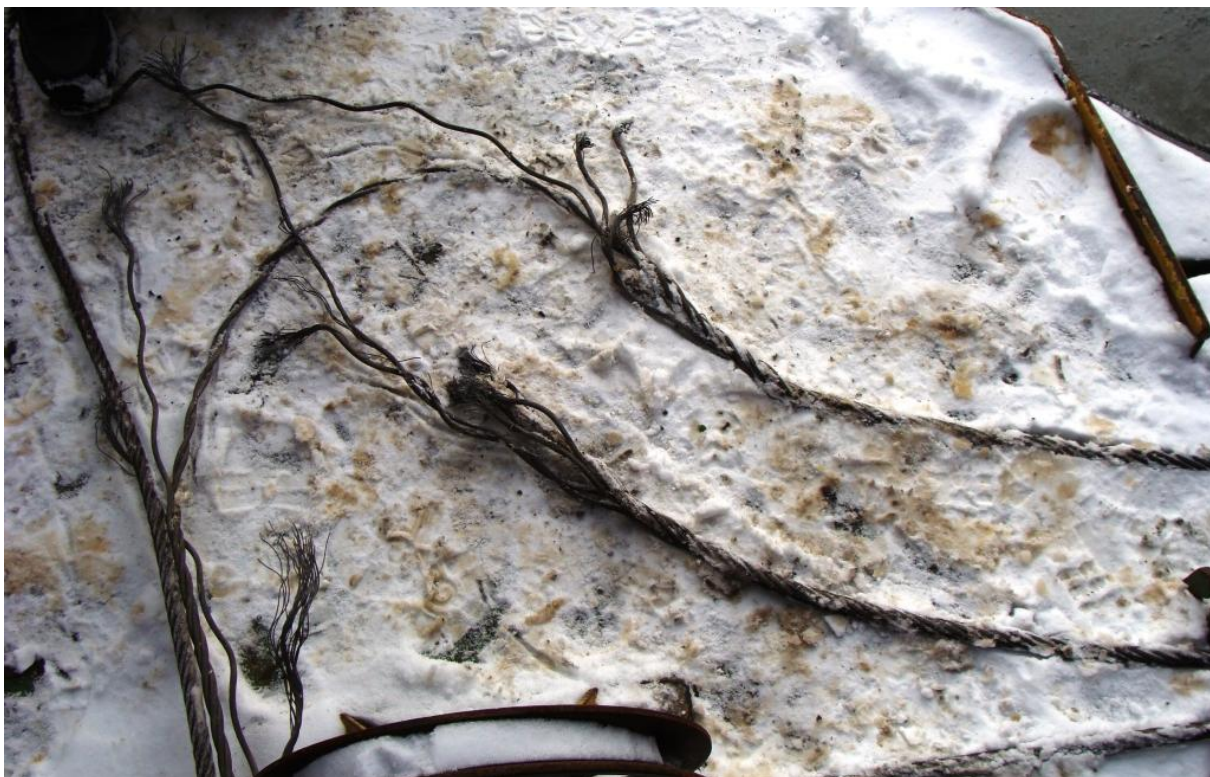
5. sz. melléklet: Egy szakadt összekötő kötélvég, mely a helyszíni szemle során készült
