KÖZLEKEDÉSBIZTONSÁGI
SZERVEZET
TRANSPORTATION SAFETY
BUREAU

ZÁRÓJELENTÉS

**2010-092-4 P
LÉGIKÖZLEKEDÉSI BALESET**

**Góbé R 26 SU, vitorlázó repülőgép
HA-5529**

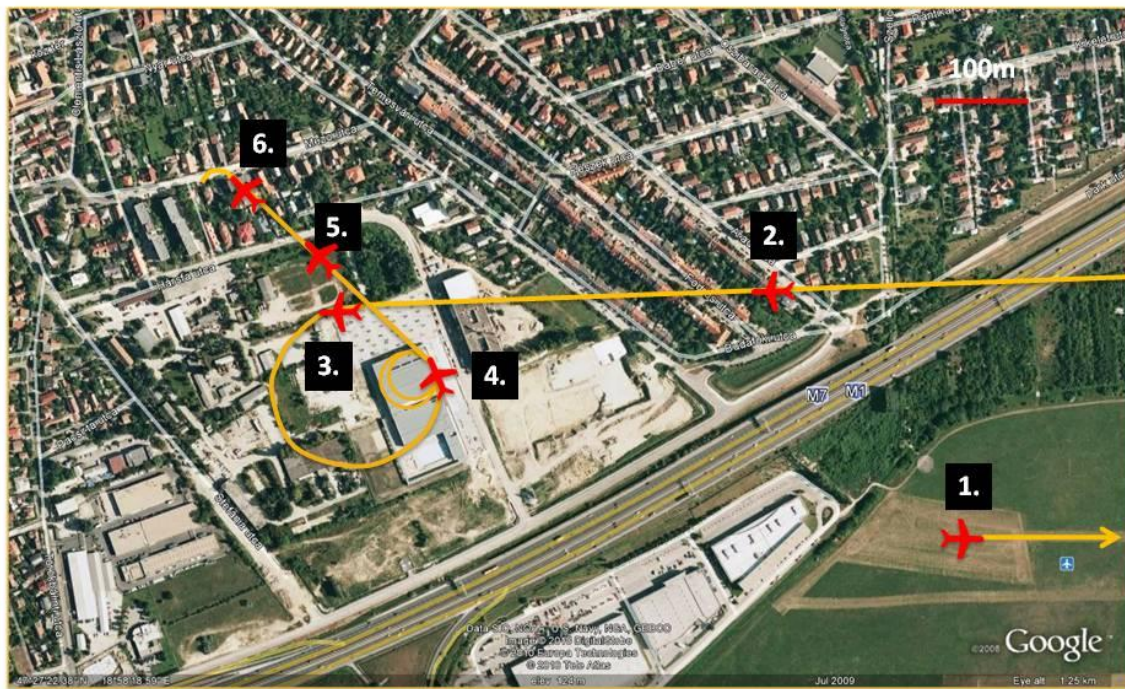
A spirálozást a hosszúfal második felében kezdte (3. pozíció). Az első bal teljes forduló végrehajtása közben a repülőgép bal dugóhúzóba esett (4. pozíció). A szemtanúk elmondása szerint, közel két pördület végrehajtása után a pilótának sikerült a dugóhúzóból a repülőgépet kivennie és azt zuhanásból felvennie (5. pozíció). Iránya ekkor 330 fok körüli volt, magassága mindössze 30-40 m. Ezen, az iskolakör hosszú falára csaknem merőleges irányon, a repülőtértől távolodva sűrűn lakott terület fölé sodródott. Leszállásra alkalmas helyet keresett, de azon a területen nem volt ilyen hely. A Vb feltételezi, hogy a közeledő háztetők miatt a gépe süllyedési sebességét a botkormány húzásával (engedésével) ösztönösen, folyamatosan csökkentette. A repülőgép a sebességét emiatt újra elveszítette és a kritikus állásszöveget elérve az ismét a bal szárnyára billenve átesett (6. pozíció). Egy családi ház előkertjének fáira és annak kerítésére zuhant.

A repülőgép pályáját és az egyes pozíciókat az 1. kép szemlélteti.

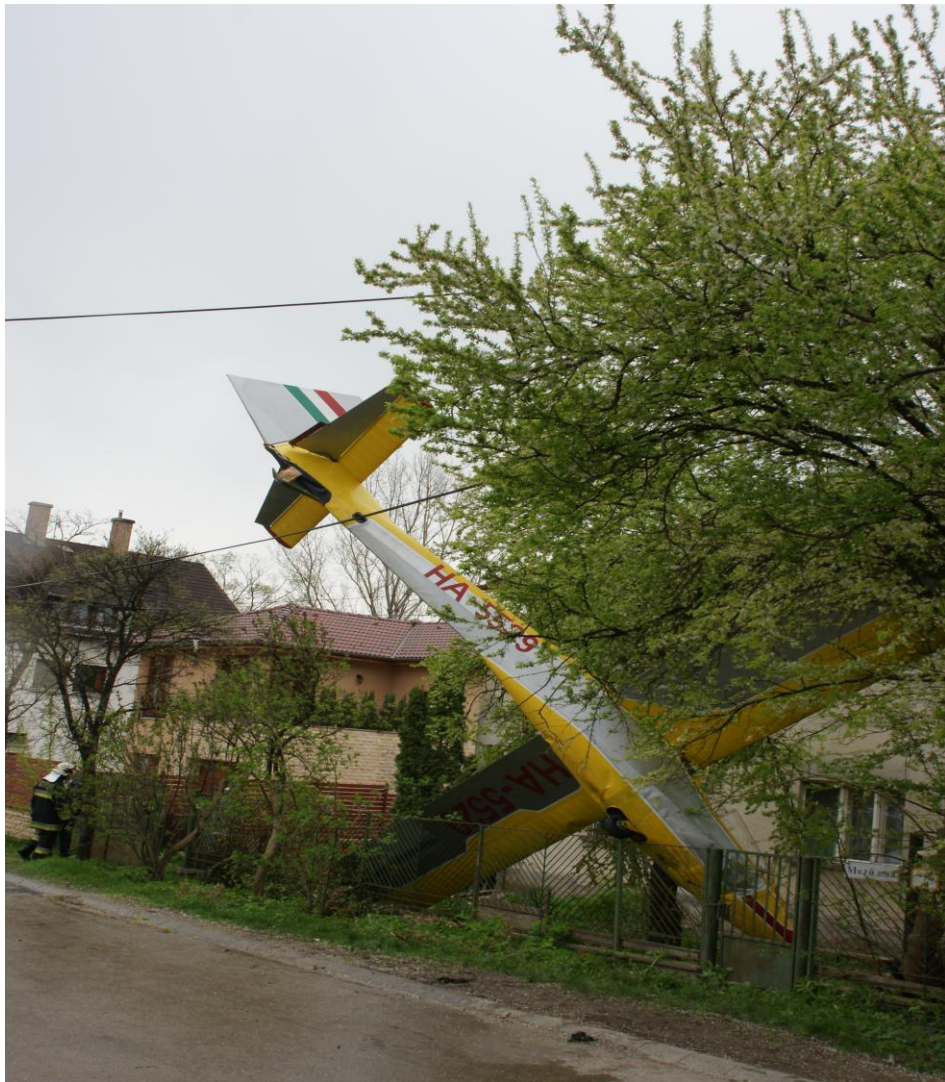
2. kép

Nem merült fel arra utaló körülmény, hogy a becsapódást megelőzően a repülőgép bármely alkatrésze vagy szerkezeti eleme meghibásodott volna. A repülőgép a Budaörs, Mező utca 12 sz. családi ház előkertjébe zuhant. Koordinátái: az északi szélesség 47°27'30" és a keleti hosszúság 018°57'58". A repülőgépet a kertben található fák lombja és a kerítés lefékezte, megfogta és zuhanási helyzetében kb. 60-70 fokos szögben megtartotta. A futó a kerítés tetején akadt meg és emiatt a repülőgép orra a talaj fölött 30 cm-el állt meg. Zuhanási helyzetében a farok rész az utcán húzódó légvezetékre támaszkodott. A bal szárnyvég elérte a talajt és kb. 1 m hosszon megrogyott. A fán felakadt jobb szárnyon, főleg annak belépő élén az ágak okoztak horpadásokat. A törzs a kabin mögött megrogyott, a borítólemezt és vászonborítást a kabin csónaktest alján és oldalán a kerítés több helyen behorpasztotta és felszakította (2. kép). A hátsó kabintető egy darabja kitörött.
