ZÁRÓJELENTÉS

**2010-105-4P
LÉGIKÖZLEKEDÉSI BALESET**

**Kesztölc Kétágú-hegy
2010. május 01.**

**UP SUMMIT 2L siklóernyő
KE 032**

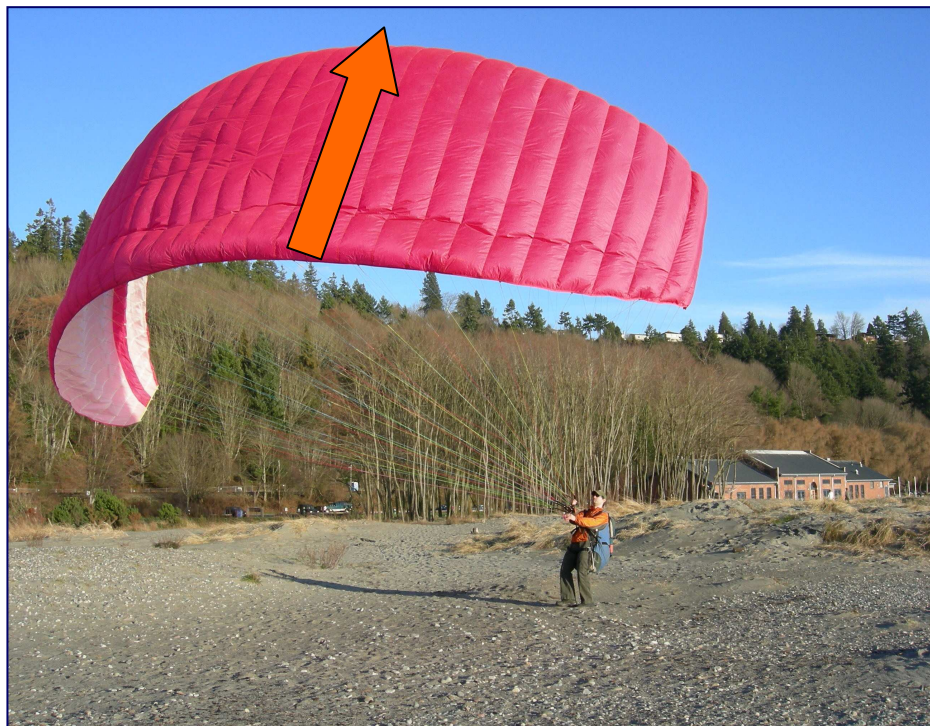
**3. sz. kép: A szárny felhúzása a menetiránynak háttal állva kifordulós technikával.
A nyíl a startirányt jelöli (illusztráció)**

A siklóernyős felhúzta a szárnyat, ami nagyon gyorsan bizonyult, és megemelte a startiránynak háttal álló párost. A siklóernyős ekkor még nem volt a repülés irányába.

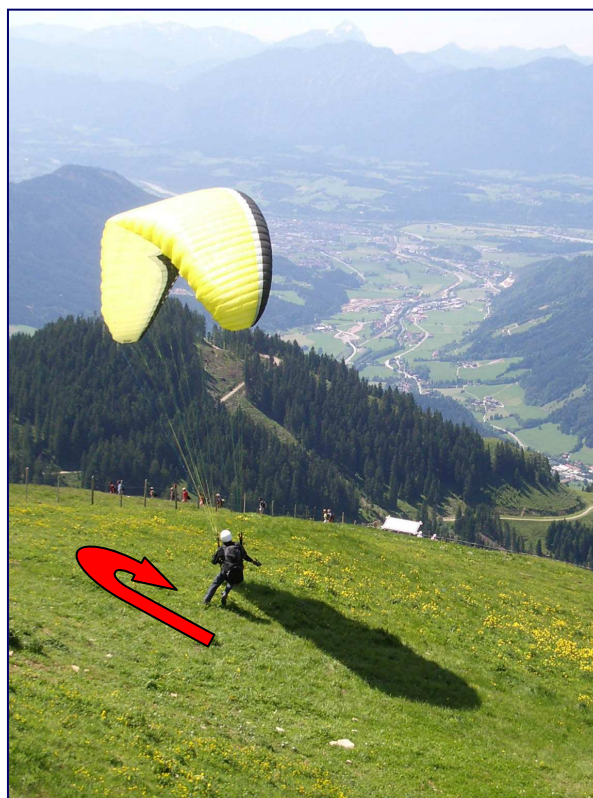
4. sz. kép: A képen startoló szárny alatt a siklóernyős a start pillanatában nem áll a repülés irányába, de az irányítógantyúk a képen már megfelelő oldali kézben vannak (illusztráció)

A siklóernyőst a levegőben lévő szárny kifordította startirányba, de az irányító fogantyúkat nem volt ideje az előre eltervezett időpontban irányhelyesen átfogni, mert a start irányába való perdületben a jobb oldali irányító fogantyú a feje fölött, a zsinórok közé csapódva elakadt.

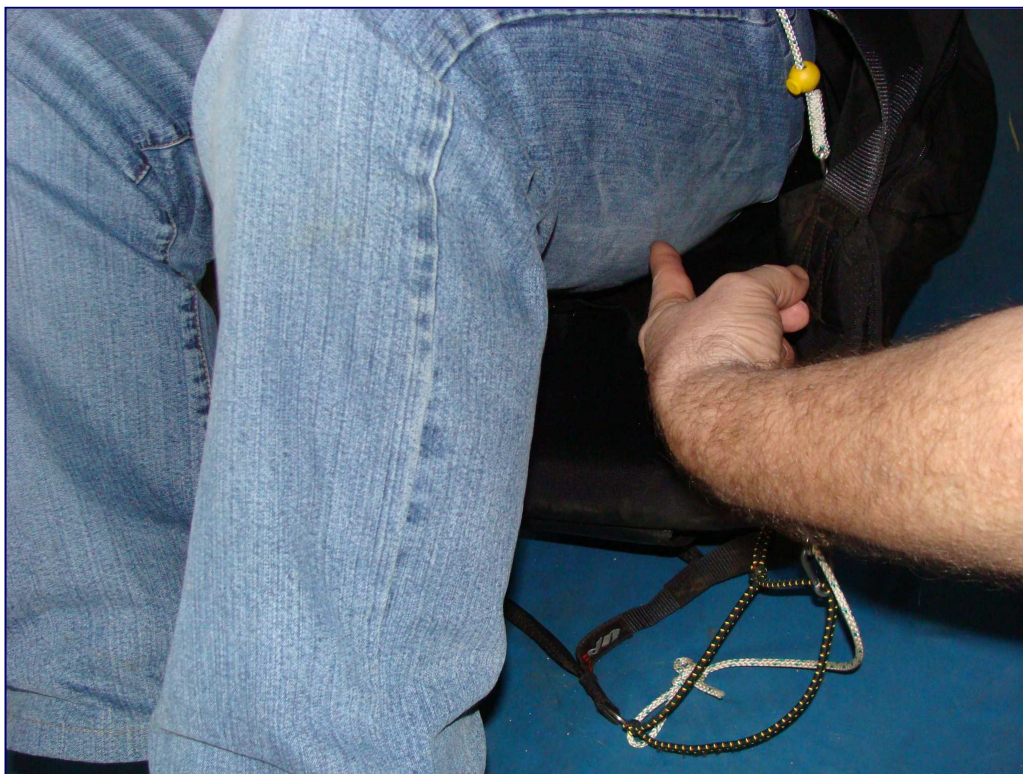
A szárny, a startot követő bal oldali fordulója vélhetően a siklóernyős bal kezébe fogott irányító fogantyú ösztönös (támaszkodó jellegű) meghúzásából eredhetett, de ellenkorrekciót a jobb oldali fogantyú elérhetősége hiányában nem tudott alkalmazni. Ezt követően, csak a fák közé való becsapódásra koncentrált. A pilóta sérülése egy már előzőleg levágott fa-csonkra való érkezés miatt jött létre.

4. sz. kép: A siklóernyős sérülésének helye
