**ZÁRÓJELENTÉS**

**2010-111-4**

**SÚLYOS REPÜLŐESEMÉNY**

**Cessna F-150L repülőgép**  
**HA-JDH**

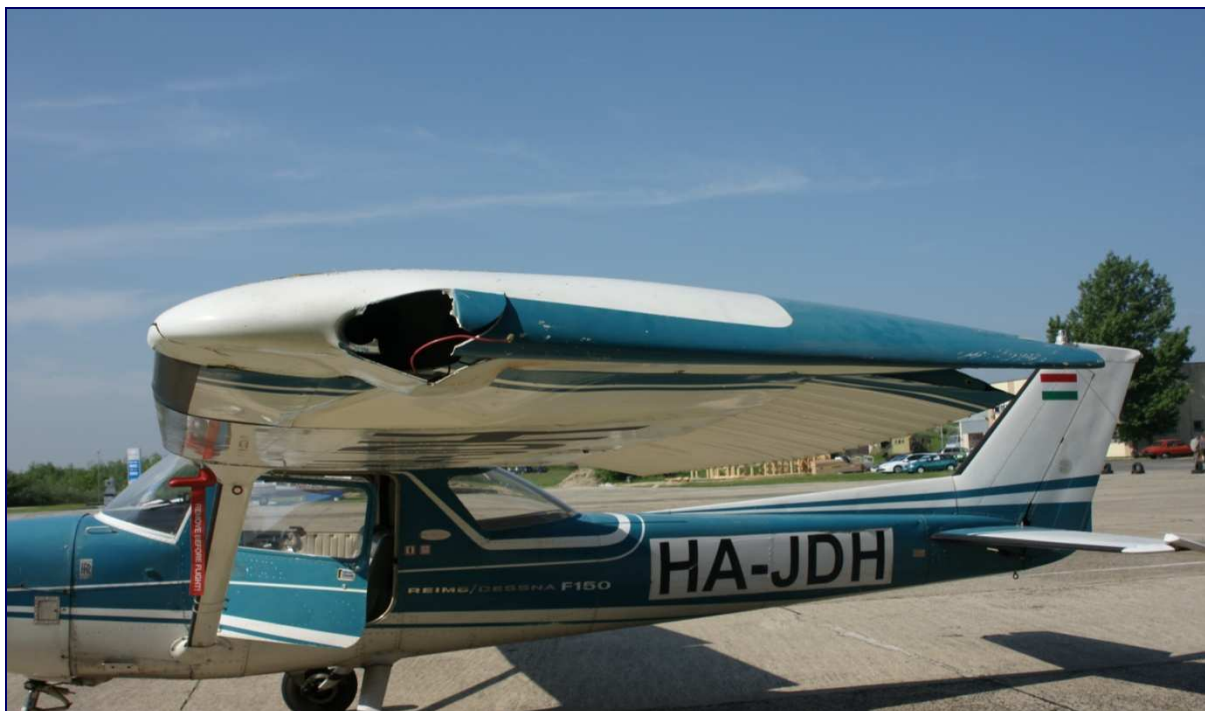
A légi jármű a súlyos repüléseseményben megrongálódott.

Az emelkedés után gyorsítást kezdett és jobbra, körülbelül 20<sup>o</sup>-os bedöntéssel vízszintesen kifordult délnyugati irányba, miközben behúzta a felszálló helyzetben lévő fékszárnyat. A fékszárny behúzódása közben a repülőgép kissé megült, amit a pilóta azonnal, a magassági kormány hirtelen meghúzásával igyekezett korrigálni, azonban a jobb futó a talajnak ütődött. A talajnak ütődés miatt a repülőgép átvágódott a bal futóra olyan mértékben, hogy a bal szárnyvég is leért, aminek következtében a törővég szétrepedt, a navigációs helyzetlámpa leszakadt. A magassági kormány húzott helyzete miatt a farokcsúszó is leért.

A szárnyborítás gyűrődése, a törővégnél történt sérülések a kabinból nem voltak jól észlelhetők, a kormányszervek a pilóta érzése szerint megfelelően működtek, ezért a repülés folytatása mellett döntött.
